MISSION ARCHÉOLOGIQUE DE MARI

LE PALAIS

Architectures

ANDRÉ PARROT

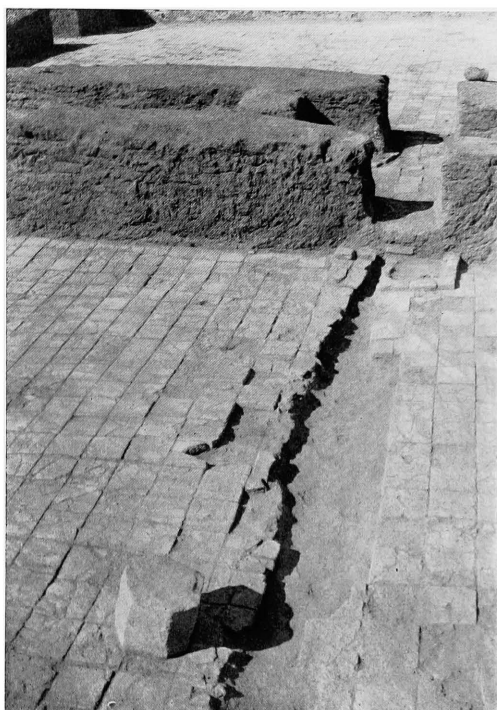
Fig. 17. — Cour 160 vue vers l'Ouest.
A l'arrière-plan, avant-cour 154.

aussi, nous l'avons dit, aux hôtes de passage. Son sol avait été entièrement dallé de carreaux cuits ($32,5 \times 32,5$). Il fut retrouvé usé et très craquelé. Il n'y manquait que la couverture d'une canalisation dont nous avons signalé le départ dans la cour 154 et qui après avoir traversé la salle 159 (fig. 17), pouvait être suivie dans la cour 160 où elle avait été tracée avec une pente O.-E. Elle se couvait à angle droit et

partait vers les cuisines 167. Elle ne s'achevait pas là, car on l'avait aménagée cette fois, en direction S.-N. Elle atteignait le mur extérieur du Palais qu'elle franchissait (fig. 22), amenant ainsi toutes les eaux (de pluie, des cours 154 et 160, « usées », des cuisines 167) dans, ou mieux, sous la rue longeant la résidence royale sur toute sa face nord. La dénivellation était sensible pour supprimer toute stagnation¹ et ceci explique qu'on ait dû aménager un escalier d'au moins deux marches (fig. 17) au débouché du passage 159-160². Aucun objet ne fut recueilli

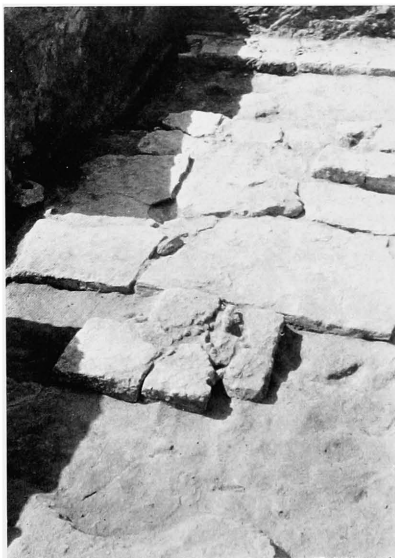
Fig. 27. — Salle 164. Restes de constructions antérieures, en pierre.

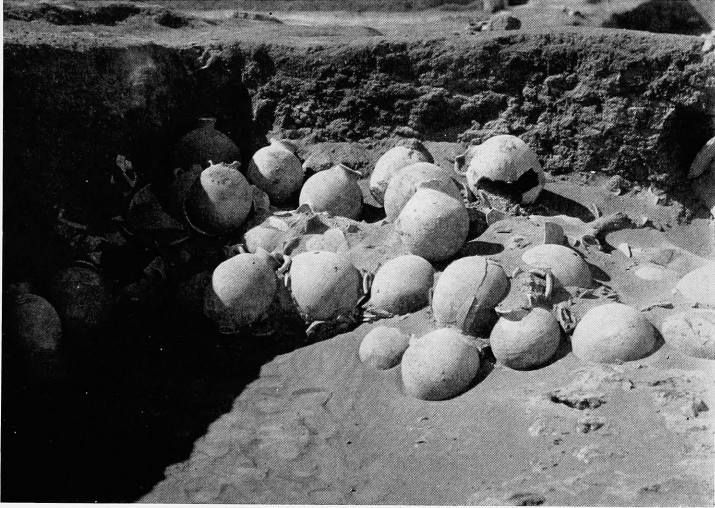
Fig. 33. — Salle 162. Amas de jarres au pied des murs sud et ouest.

unes entassées sur le petit côté ouest (fig. 33), les autres couchées au pied du long côté sud. Cette céramique présente le plus grand intérêt ¹, car d'une part, elle est homogène, avec plusieurs séries (jarres à anse bifide, à anse et à bec trilobé, sans anse et à fond plat), d'autre part, elle est ornée d'un décor qui l'apparente à la céramique dite du Khabur ². Il y a aussi de grands récipients, caractérisés par un décor placé après cuisson et où l'on trouve des thèmes peu courants (roues à huit rais, peigne (?) à cinq dents) placés sur la partie non peinte de la céramique, alors que le reste est recouvert d'une généreuse couche de noir bitumineux.

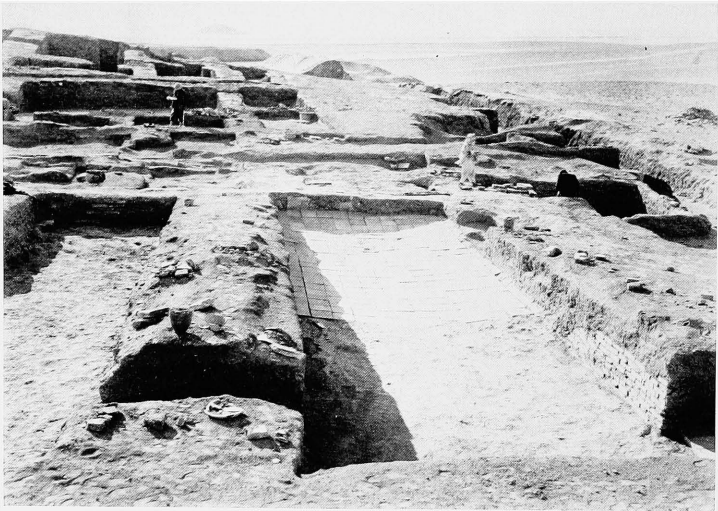
Fig. 34. — Salles 182, 183.

Une porte percée à l'angle sud-ouest de l'avant-cour 154, donnait accès à ce quartier. Le passage une fois franchi, on se trouve en plein bouleversement. Il faut escalader des murets pour arriver aux longues salles 182-183 (fig. 34), qui appartiennent au Palais et qui sont dans l'axe du vestibule 156. Elles communiquaient entre elles, mais du fait de la destruction ou de constructions adventices, on ne sait comment on y accédait. Voici tout au moins leurs caractéristiques essentielles.

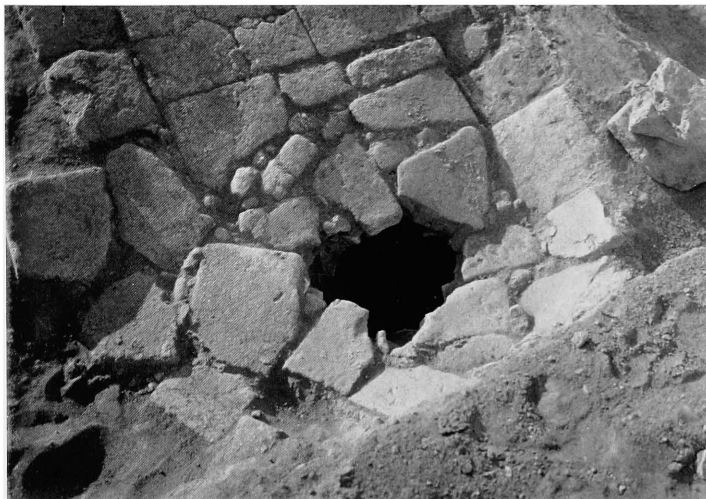
Fig. 41. — Salle 169. Orifice du puisard.

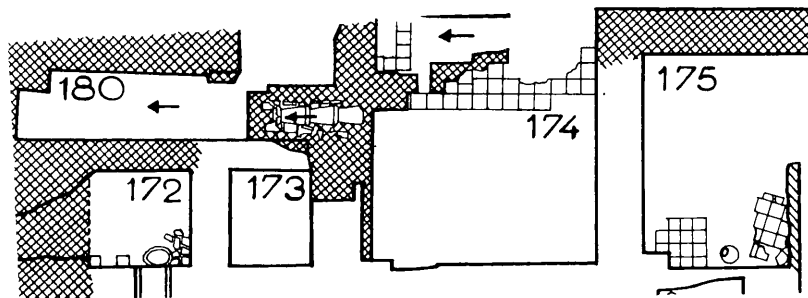
Fig. 43. Couloir 180, salles 172, 173, 174, 175.

Salles 172-173. Deux petites pièces (fig. 43), autrefois communiquant, mais les murs sont si mal conservés (0,10 m de hauteur au maximum), que l'emplacement de la porte n'est indiqué que par deux briques cuites, à peu près *in situ*, là où l'on attend un seuil. Dans la salle 172, une baignoire était encastrée dans un

Salles 174-175. Se trouvent sur le même alignement que les deux précédentes (fig. 43), mais étaient plus grandes. Comme les murs orientaux ont disparu, on ne

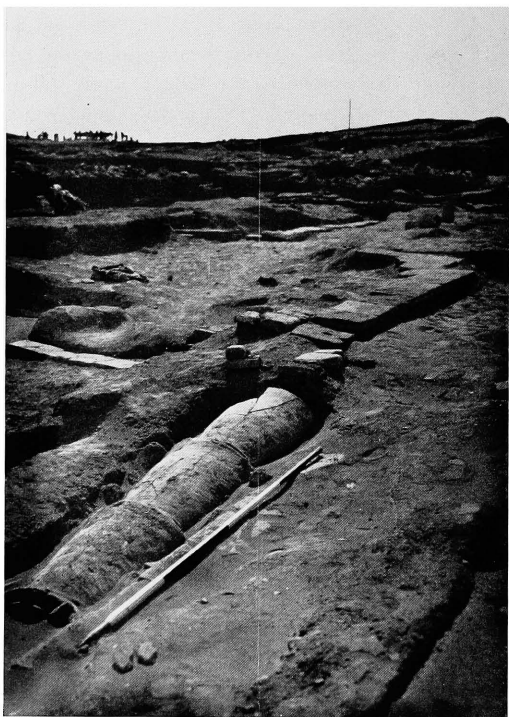
Fig. 44. — Canalisation en céramique dans la cour 174.

peut préciser leur exacte superficie, ni même leur fonction. Nous verrions volontiers dans 174 une cour, dallée de beaux carreaux cuits (40×40), recouvrant une importante canalisation, placée suivant un axe nord-sud et faite de tuyaux en céramique, assemblés avec le plus grand soin. Il s'agit là d'un grand collecteur (fig. 44 et 45), entraînant les eaux usées vers l'extérieur du Palais.

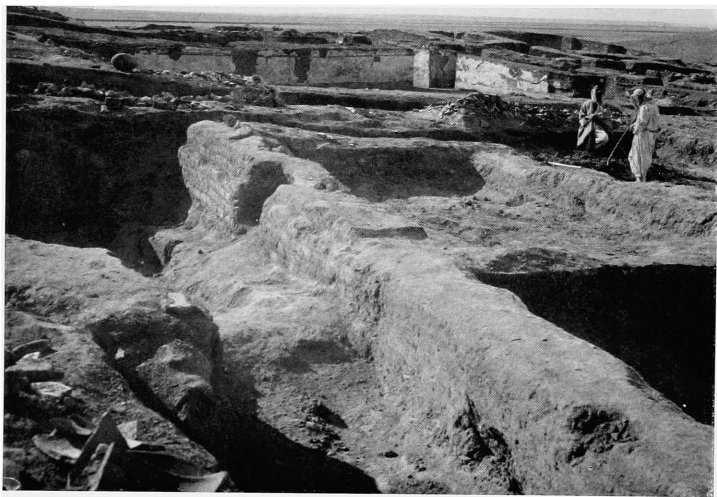
Fig. 57. — Cour 131 au début du dégagement.

Construction avancée à l'angle sud-ouest. A l'arrière-plan, la cour 106.

Au moment du déblaiement de la cour, apparemment entièrement libre, une construction adventice (fig. 57) est apparue à l'angle sud-ouest. Il ne restait qu'une grande chambre oblongue mais irrégulière (grands côtés : 6 m et 5,75 m; petits côtés : 3,65 m et 3,50 m), avec un appendice mural qui en annonçait une autre. Les murs n'ont pas non plus de largeur homogène (elle varie de 0,77 m à 1,25 m). Ils font intervenir une brique crue, ordinaire. La fixation chronologique n'est pas aisée mais il s'agit pourtant d'une installation postérieure à la ruine du Palais (xviii^e siècle av. J.-C.) et antérieure à l'occupation assyrienne (xiii^e siècle av. J.-C.), car un des murs de cette habitation a été abîmé par l'implantation d'une sépulture assyrienne. Nous avons déjà signalé les indices qui permettent d'évoquer des gens, revenus après

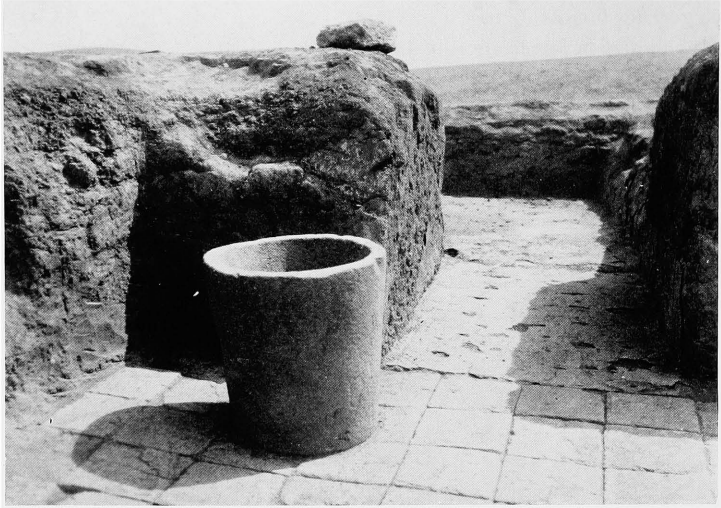
Fig. 61. — Cour 131. Cuve en basalte, angle nord-est, près de la porte 131-192.

Toujours dans la même zone et très exactement à l'angle nord-est de la cour, entre les deux portes conduisant aux salles 192 et 162, une grande cuve en basalte (fig. 61) fut retrouvée, semble-t-il, *in situ*. De forme tronconique, à fond plat, elle était simplement posée sur le dallage. C'est de loin le plus grand récipient de ce type et de cette dimension¹, retrouvé jusqu'ici à Mari.

1. H. 0,71 m; d. à l'ouverture, extér. 0,705 m; intér. 0,585 m; prof. 0,47 m.

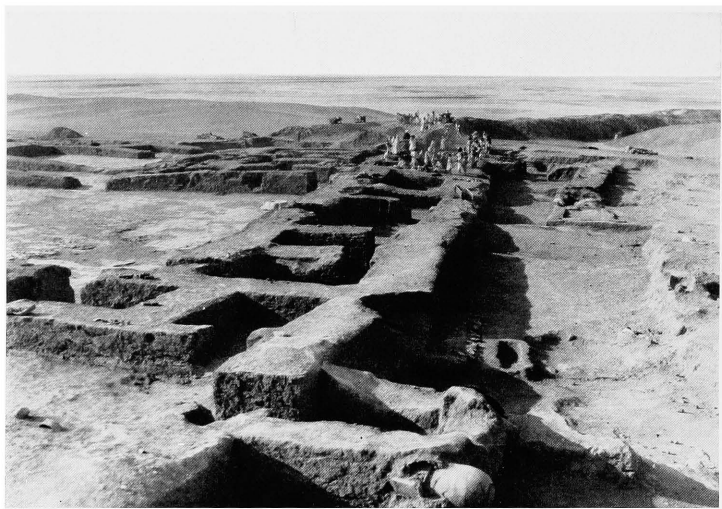
Fig. 66. — Salles à l'est de la cour 131 (197, 196, 195, 194, 193, 192).

Salles à l'est de la cour 131 : 192-196. Si l'une d'elles (192) est indépendante, les quatre autres (193-196) (fig. 66) communiquent l'une par l'autre, car il n'y a qu'une seule porte.

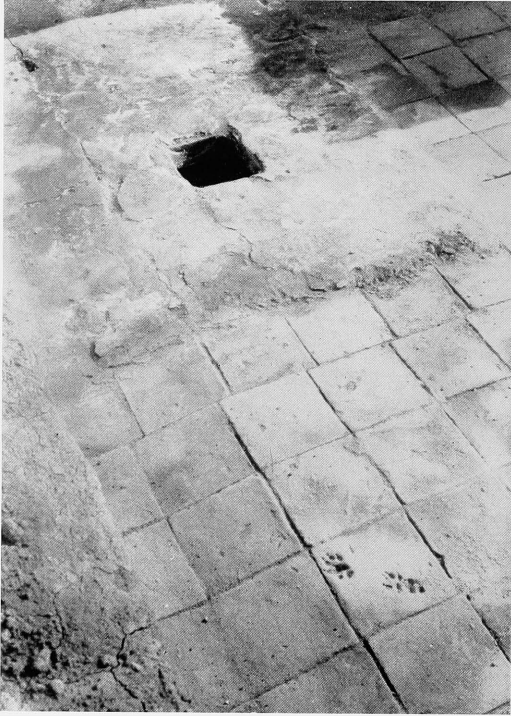
Fig. 69. — Salle 196. Empreintes de pattes animales.

Lim). Plus intéressante est la constatation faite sur un des carreaux de la salle, des deux empreintes laissées par les pattes d'un félin ou d'un chien (patte avant : long. : 11 cm; larg. : 7 cm; patte arrière : long. : 13 cm; larg. : 6 cm) (fig. 69). Bien qu'on ait soutenu que dans des cas semblables il s'agissait de signes apotropaïques¹, nous continuons à proposer une explication plus prosaïque : nous y voyons les traces, bien involontaires, d'animaux se promenant sur le chantier où l'on fabriquait les

A l'angle sud-est, toute une zone avait été plâtrée (2,70 m × 2,20 m), en légère surélévation (5 cm) par rapport au niveau de la salle. La couche de plâtre, épaisse de 2 cm, recouvrait un dallage de briques, dont un des éléments avait été enlevé (fig. 69).

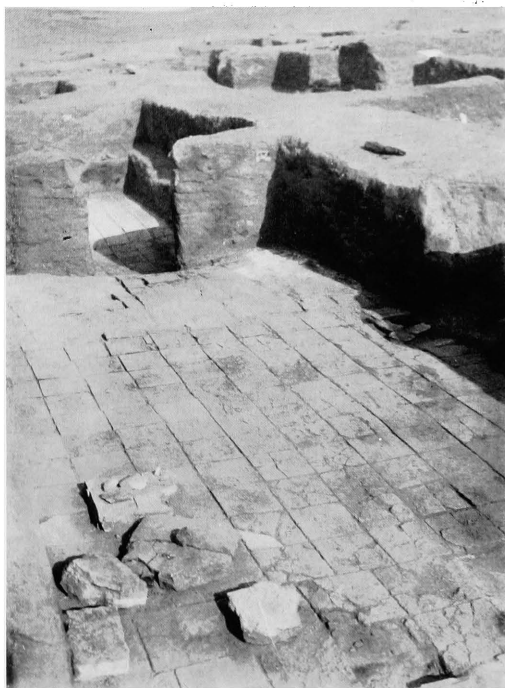
Fig. 74. — Salles 134, 135.

Salle 134 (fig. 72). Belle salle oblongue (9,75 m \times 3,75 m), communiquant avec la cour 131 par une belle porte (1,30 m) et avec les pièces voisines par trois baies. Une cinquième dans l'axe de l'entrée, fut murée après coup, à l'occasion de remaniements dans la zone sud. C'était donc avant tout un passage très fréquenté, dont témoigne l'usure du dallage qui le recouvrait entièrement et qui fut réparé à plusieurs reprises, sans souci des matériaux disparates qu'on utilisa : briques de différents modules, dalles de pierre, placages de plâtre (fig. 74).

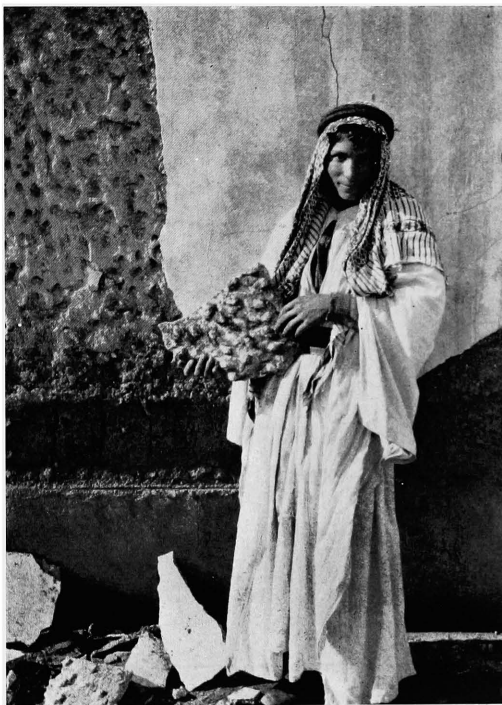
Fig. 90.

Cour 106. Technique de la pose de l'enduit de plâtre.

Les murs en briques crues, de modules divers ($37 \times 37 \times 12$; $43 \times 43 \times 13,5$; $65 \times 44 \times 13,5$), avaient été comme d'habitude, pensions-nous, recouverts d'un enduit, celui-ci masqué ensuite par un revêtement de plâtre. Telle était l'apparence, en réalité, c'était beaucoup plus complexe. En examinant l'un après l'autre, chacun des côtés de la cour, nous avons observé toute une succession d'opérations, faciles à préciser. L'épaisseur du revêtement mural variait sur les parois ouest et est entre 7 cm et 9 cm. On rencontrait en effet, de l'extérieur vers l'intérieur (fig. 90) : une

couche de plâtre (1 cm à 1,5 cm) recouvrant un enduit de boue (3 cm à 4 cm), piqueté pour faciliter l'adhérence et placé lui-même sur un deuxième enduit de boue (2,5 cm à 4 cm), rainé pour la même raison. On arrivait enfin sur l'appareillage en briques. Ainsi, trois couches protectrices (la dernière ornementale), se trouvaient superposées.

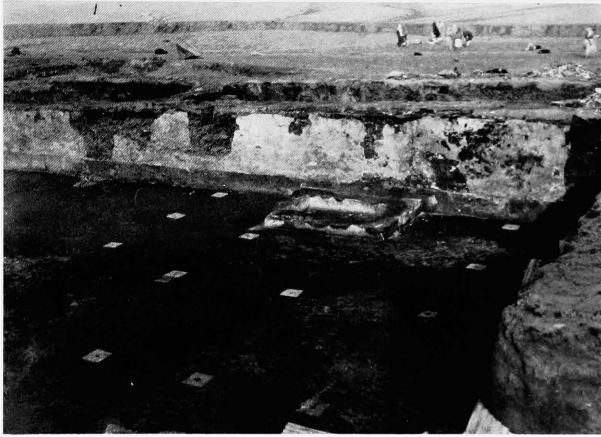
Fig. 95. — Cour 106. Cubes de pierre, enchâssés dans le sol.

Dans cette grande cour ouverte, il était indispensable qu'une décoration aussi riche fût protégée de la pluie, du soleil et des intempéries en général. C'est à cette préoccupation que répondent certainement vingt-cinq petits cubes de pierre (fig. 86 et 95), enfoncés dans le sol, suivant certains alignements. Généralement en calcaire, plus rarement en schiste, ces éléments (31 cm × 31; 32 × 32; 33 × 33), sont évidés d'un logement qui rappelle, mais en plus petit, celui des crapaudines (diam. moyen : 5,5 cm; prof. : *id.*). Leur face supérieure seule apparaît, au niveau du sol bétonné.

L'interprétation ne semble pas faire de doute : il s'agit du logement de hampes mobiles¹, destinées à supporter une couverture légère en tissu ou en nattes, modifiable suivant les saisons et les nécessités.

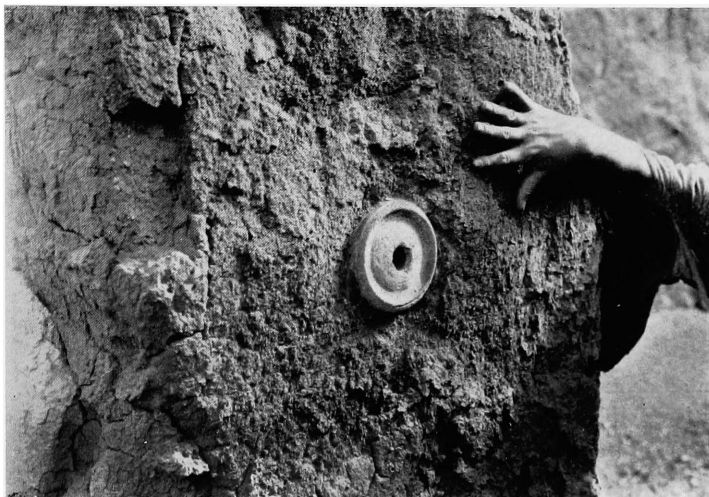
Fig. 105. - - Porte 109-108. Disque en céramique.

Nord, vers salle 26 (larg. : 1,40 m); Est, vers cour 106 (larg. : 1,30 m); Sud, vers salle 108 (larg. : 0,95 m); Ouest, vers salle 23 (larg. : 1,40 m). Seule une de ces issues pouvait être fermée, celle vers 106 (pierre de seuil de 0,25 m × 0,21 m, au fond d'un logement à 0,32 m sous le niveau). Nous décrivons sans pouvoir l'interpréter, placée à l'intérieur gauche du passage 109-108 et à 1,15 m du sol, une plaque circulaire (fig. 105)

(diam. : 0,11 m) en céramique. Elle était, en son centre, percée d'un trou (diam. : 0,027 m; prof. : 0,07 m), destiné sans doute à recevoir une fiche de fixation. Ce très curieux accessoire a été retrouvé aussi dans le passage 1-2, mais avec une forme carrée (fig. 244).

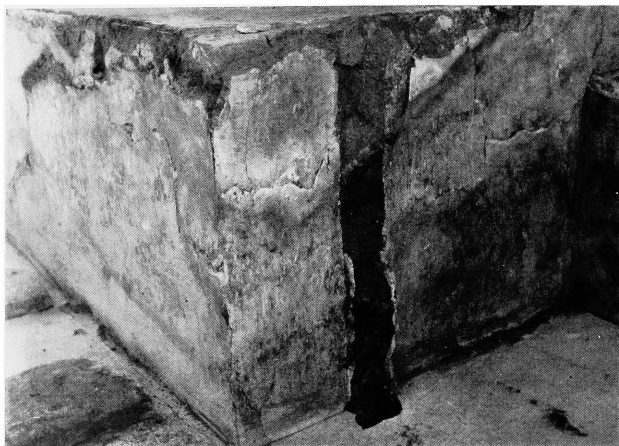
Fig. 108. — Salle 64. Le *podium* avec la place des poteaux du baldaquin.

Ce *podium* certainement à l'abri, car la salle 64 était couverte, avait reçu un autre honneur. Un baldaquin le dominait. Nous avons retrouvé l'emplacement précis de ses deux supports antérieurs. De part et d'autre du socle, le plâtre du revêtement arraché, nous a gardé l'empreinte des poteaux (larg. : 123 mm à l'Est; 85 mm à l'Ouest) (fig. 108), qui avaient été enfoncés à une profondeur suffisante (0,43 m à l'Est; 0,38 m à l'Ouest) pour qu'ils fussent bien assurés ².

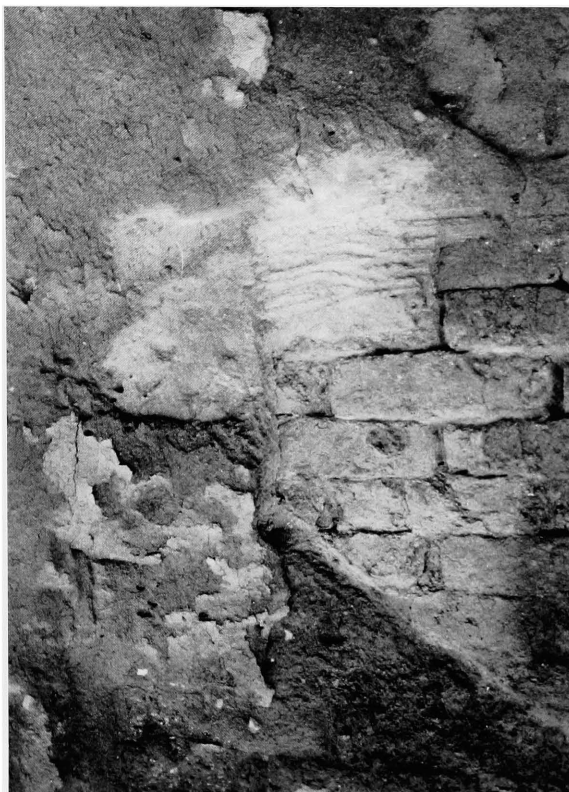
Fig. 109. - Salle 64. Détail du gros œuvre.

dérables des murs (4,35 m, face sud; 4,30 m, face ouest; 3,15 m, face nord; 3,20 m, face est) (fig. 109), dont la conservation est, je pense, unique, dans toute l'architecture mésopotamienne, sinon orientale, du II^e millénaire. La brique crue est partout utilisée mais à partir de 1,33 m au-dessus du niveau, elle a pris une allure différente que nous caractériserons en disant que le matériau semble alors avoir été « demi-cuit ». A-t-il été passé au four avant utilisation ou a-t-il reçu cet aspect à

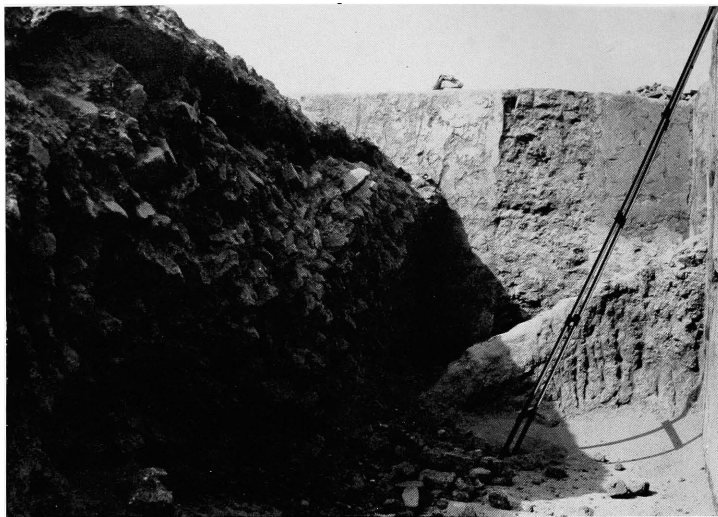
Fig. 114. -- Salle du trône 65. Éboulis *in situ*.
A l'arrière-plan, porte 65-62 comblée par les éboulis.

nord, mais les autres (au Sud et à l'Ouest), quoique plus resserrées (1,30 m, 1,35 m, 1,35 m, 1,50 m), n'en étaient pas moins imposantes. Au moment du dégagement (pl. XXIX, 1), la salle se trouvait comblée par les éboulis (fig. 114), des pans complets de murs ayant « versé ». Notre architecte, Paul François, comprit immédiatement le parti qu'il en pouvait tirer et il mesura avec soin tous ces éléments basculés. Cela lui permit d'arriver à une certitude mathématique quant à l'élévation *minimum* à indiquer et qui n'était pas moindre que 9,50 m. Il fallait donc replacer sur les murs existants (fig. 115), une hauteur sensiblement égale à celle qui avait été conservée, puisque nous notions : sur la paroi nord : 4,40 m ; sur la paroi sud : 5 m, au plus haut point.

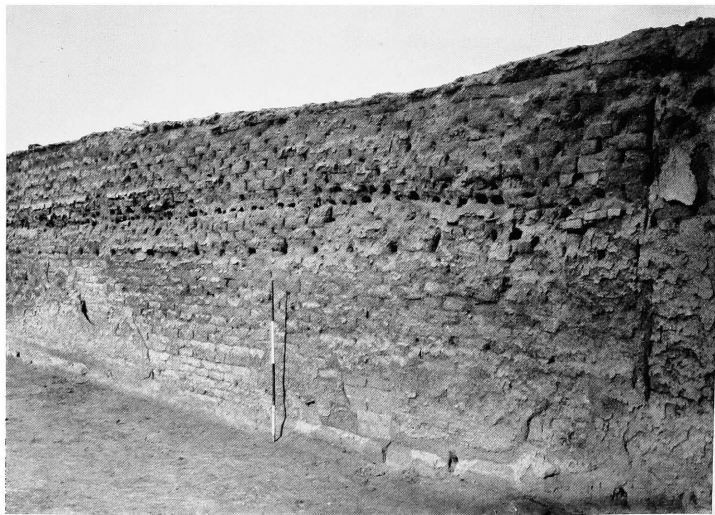
Fig. 115. -- Salle du trône 65. Mur sud.

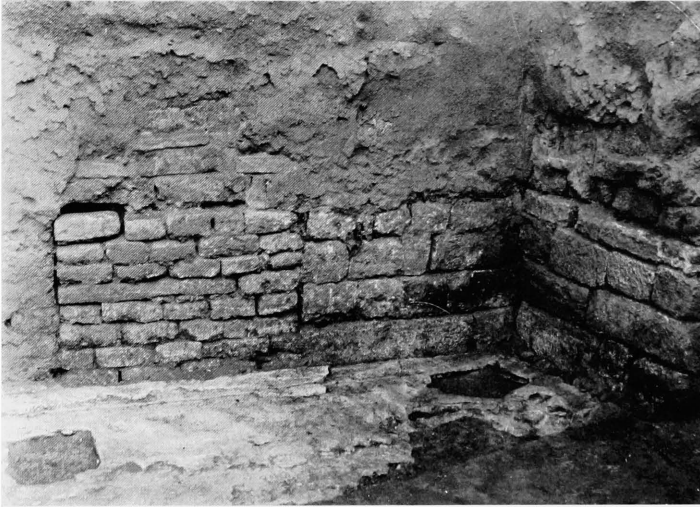
Fig. 118. — Salle du trône 65. Soubassements en pierre, angle sud-est.

procédés que nous allons signaler. Tout d'abord nous avons constaté la présence d'un chaînage à la base d'un mur (nord), inséré comme nous l'avons indiqué plus haut, c'est-à-dire posé transversalement par éléments de demi-bois ronds, enrobés dans une couche de boue, mais cette fois sans lits de roseaux. Le deuxième trait à noter, c'est l'emploi de fondations ou mieux, de substructures en blocs de pierre, parfaitement taillés et appareillés. Elles apparurent à la base du mur est (à droite de l'escalier) (fig. 118) et se poursuivirent à l'angle sud-est de la salle et sur toute la longueur du passage conduisant à la salle 81 (fig. 119). Les croquis de détail (fig. 120-122) indiqueront le soin qui présida à cette construction dont on se demande pourquoi elle fut réservée à

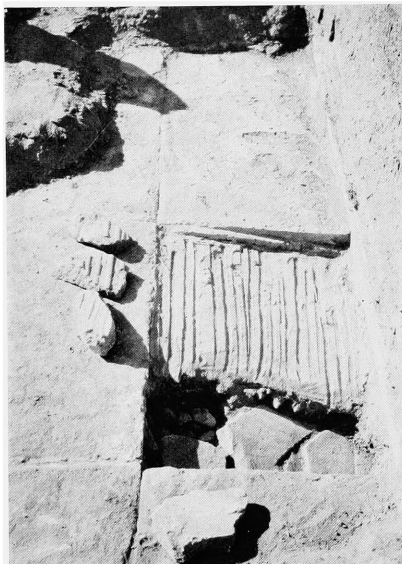
Fig. 134. — Salle 65. Les éléments du sol de plâtre.
Par-dessous, galets et morceaux d'un sol antérieur.

panneaux rectangulaires (0,97 m × 0,65 m), assemblés ensuite (fig. 134), alors qu'ils étaient encore humides. Cela donnait plus de régularité, sans nuire à la cohésion.

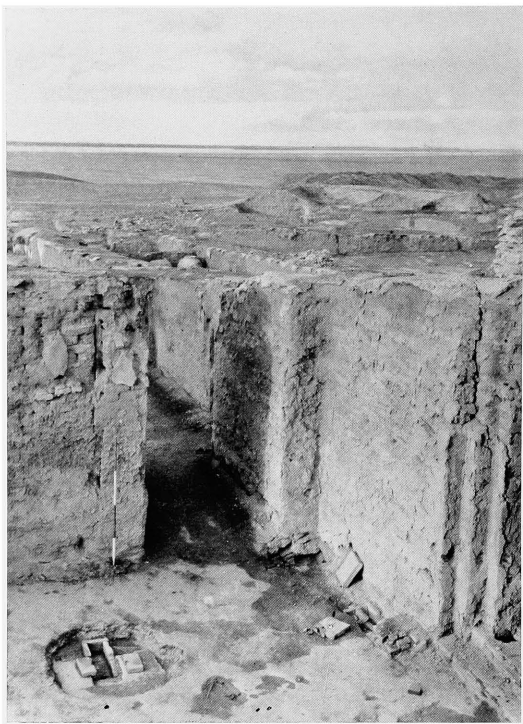
Fig. 136. — Salle 65.

Vue plongeante sur l'angle nord-est, avec foyers *in situ*.

Un autre aménagement retrouvé plus en avant dans la salle (fig. 136) et cor-

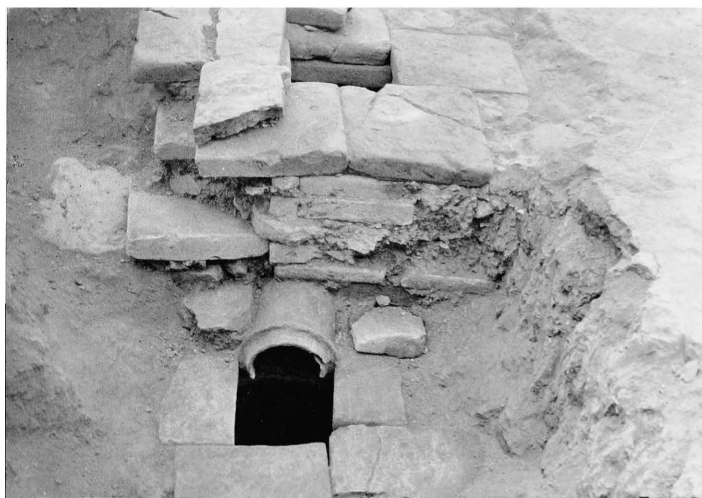
Fig. 138. - - Salle 65. Canalisation, puisard et « regard ».

à ce « foyer », au pied et à droite de l'escalier de la tribune, mais bien en avant de ce dernier. Nulle part nous n'avons rencontré de système plus soigné (pl. XXXIII, 3-4; fig. 138, 139). Il était destiné à recueillir et à évacuer l'eau qui arrivait par une longue canalisation. Partie de la salle 79, après avoir traversé les salles 80, 82, elle empruntait le passage 81-65. Faite de briques cuites bitumées, elle aboutissait, après s'être coudée à angle droit, à un bassin de décantation en céramique (haut. : 0,55 m; diam. : 0,44 m), recouvert par un massif de briques cuites (haut. : 0,56 m),

formant « regard ». Du bassin de décantation, l'eau passait dans un drain circulaire (diam. : 0,16 m) en céramique, pour se déverser ensuite par une grande cloche retournée, dans un drain vertical, fait d'anneaux superposés (diam. : 1 m) et s'enfonçant à quelque 10 mètres. Ce système remarquable, retrouvé en parfait état, fut utilisé aux niveaux 2 et 1, ainsi qu'on a pu le comprendre, en observant que le massif de

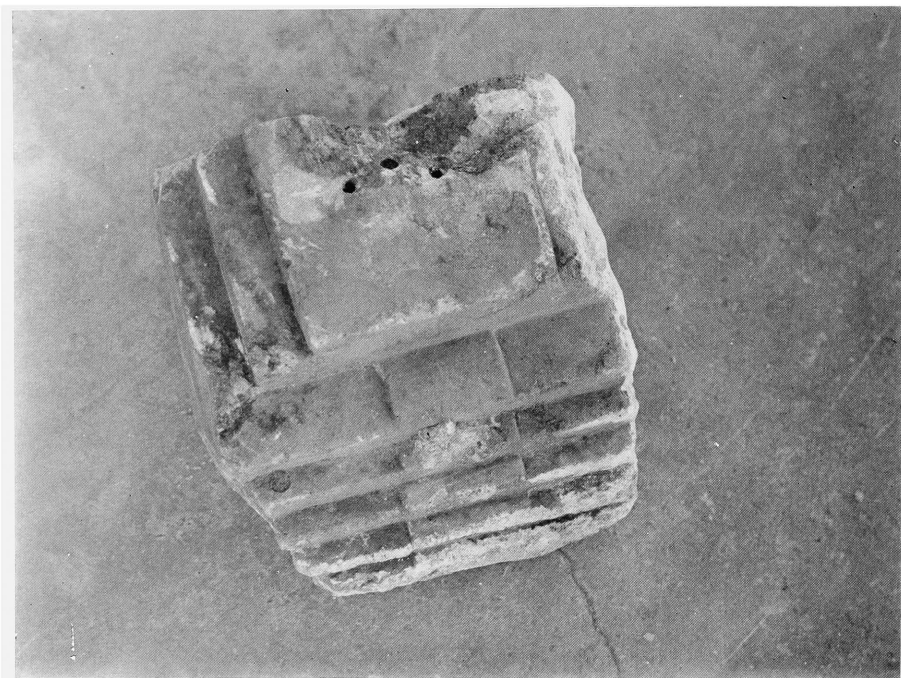
Fig. 149. - - Salle 65. Base de statue en forme de ziggurat.

Dans son dernier état (niveau 1), la tribune était caractérisée par un dallage en beaux carreaux cuits ($33 \times 33 \times 5,5$), recouvert d'un lit de bitume. Deux son-

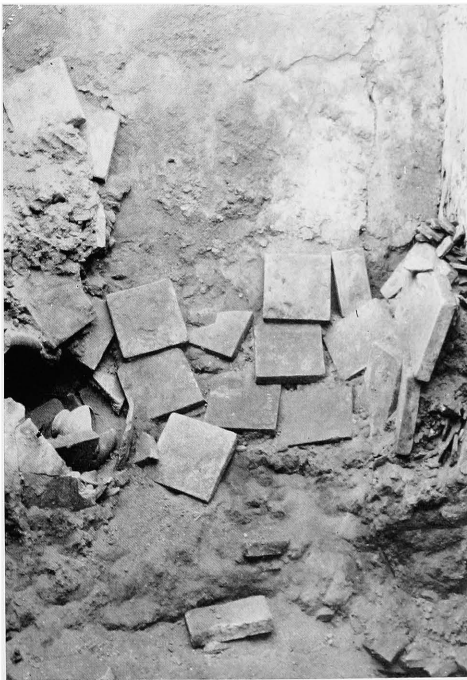
Fig. 159. — Salle 79.
Dans les éboulis, effondrement d'un étage supérieur.

Contre la paroi ouest, nous retrouvions dans l'éboulis, un effondrement de briques cuites (fig. 159) ayant « versé » verticalement. Nous avons sous les yeux, un dallage précipité d'en haut, en même temps que son enduit et les restes des nattes qui avaient constitué l'infrastructure de l'ensemble. Celle-ci était supportée par une poutraison dont nous pouvions situer l'emplacement très précis, à 2,75 m (paroi nord) et 2,50 m (paroi sud).

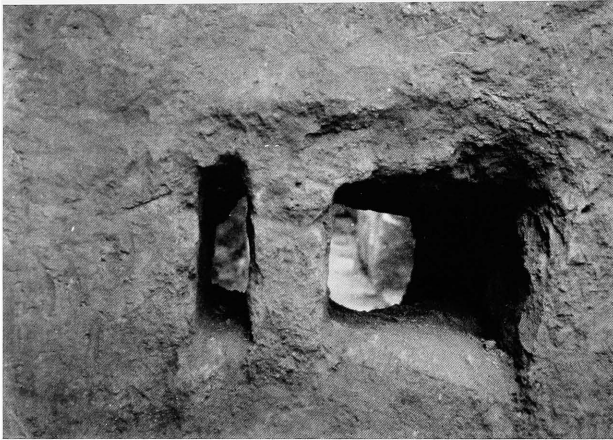
Fig. 163. — Salles 80 et 82. La lucarne double.

haute de 1,35 m. Elle était entièrement dallée de carreaux cuits. Détail nouveau : une double lucarne creusée dans l'épaisseur de la paroi (fig. 163), permettait d'avoir vue vers les salles 82-81 et réciproquement.

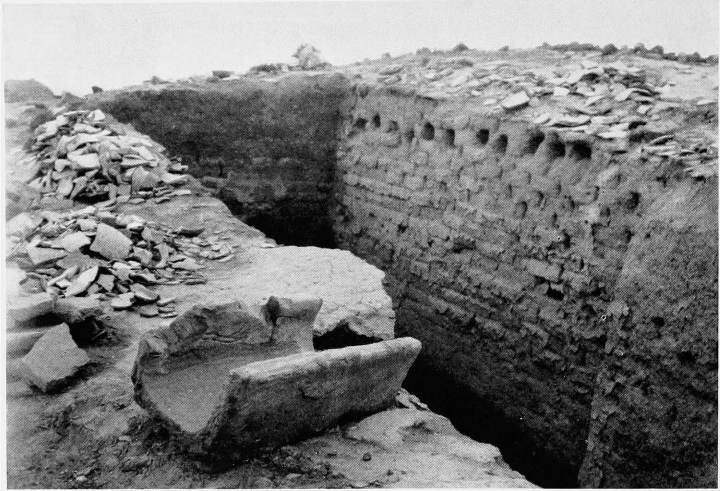
Fig. 166. - Salle 82. Emplacement des trous de la poutraison du plafond.
Au premier plan, gouttière en céramique.

Une grande quantité de céramique en miettes (fig. 166) fut ramassée sur le sol de la salle ou dans les éboulis qui l'obstruaient. Nous avons noté les éléments de grosses jarres, du type de celles retrouvées dans les salles 80 ou 78. Dans le passage

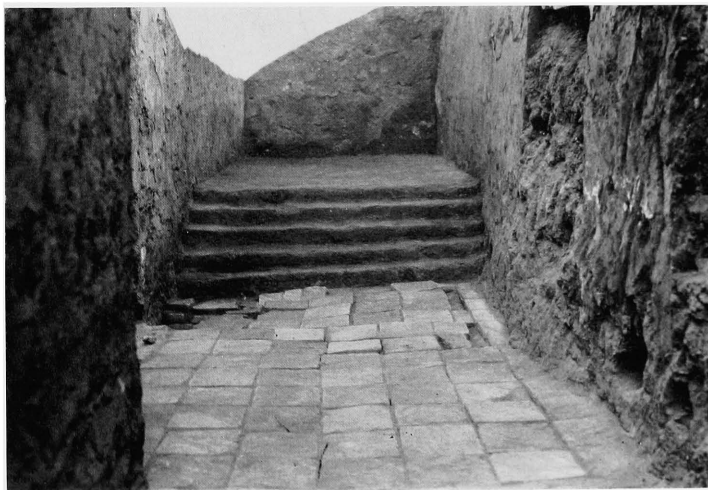
Fig. 169. -- Salle 81. Le *podium*.

salle 82 que nous venons de décrire mais aussi avec la salle du trône 65. Elle était essentiellement caractérisée par un *podium* (fig. 169) en briques crues (5,76 m \times 2,65 m), haut de 0,75 m au-dessus du niveau de la salle et occupant toute la moitié orientale de celle-ci. On y accédait par un escalier de cinq marches en briques crues (hauteur des marches de 0,11 m à 0,14 m). Le tout (*podium* et escalier) avait naturellement reçu un enduit assez résistant, de boue et paille hachée.

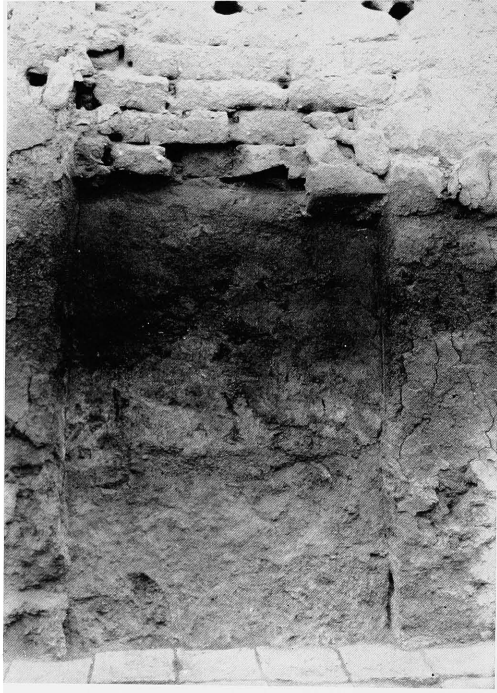
Fig. 170. — Salle 81.
Porte murée vers 87, face au passage 65-81.

Face à la porte, une niche murale (ou une porte)¹ (pl. XXXV, 3 et fig. 170) avec son encadrement parfaitement intact. Large de 1,35 m, le linteau rectiligne placé

à 1,95 m du sol, elle faisait encore grande impression. Seul le blocage de la baie expliquait cette étonnante conservation.

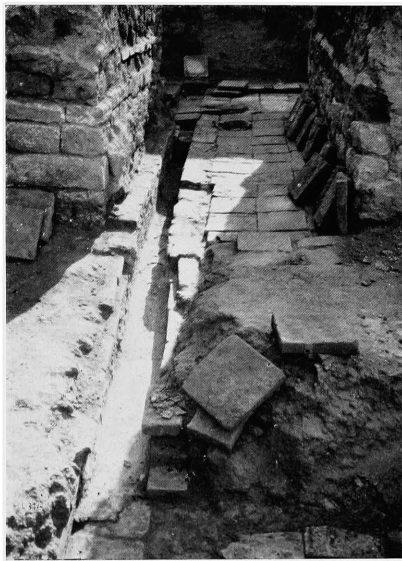
Fig. 171. — Passage 65-81.

Canalisation à la base du mur. Vue vers le Sud.

Nous avons signalé plus haut que les assises inférieures et les fondations des murs du passage 81-65, étaient construites en beaux blocs de pierre (fig. 171). Au-dessus de l'assise supérieure des pierres, une rangée de briques crues et par-dessus,

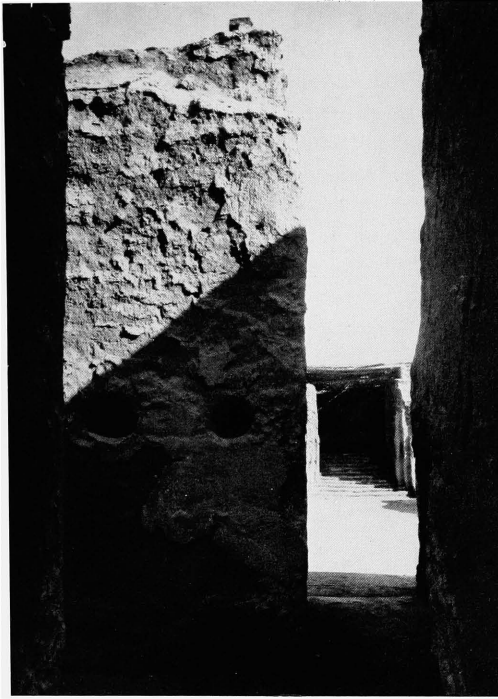
Fig. 178. — Enfilade de portes 61-62, 65, vers la tribune 66.

Salle 62. Comme la précédente, ouvre sur la salle du trône par une large porte (1,35 m). Des murs d'une élévation impressionnante (4,80 m) permettent de dire que la baie avait au minimum cette hauteur, puisqu'aucune trace de linteau ne fut constatée. Il est évident que la porte de bois qui fermait cette ouverture, ne la masquait pas totalement et qu'il devait rester « un jour » par-dessus. A l'angle intérieur sud-est, une pierre de seuil en diorite reposait au fond (- 0,75 m) d'un logement (0,50 m × 0,48 m) construit en briques cuites et « mordant » sur le passage. De l'autre côté et sur la paroi orientale, à 1,70 m du sol, deux trous profonds (diam. : 0,35 m et 0,25 m; prof. : 0,75 m), destinés certainement à recevoir un aménagement pour le verrouillage de la porte lorsqu'elle était fermée (fig. 178).

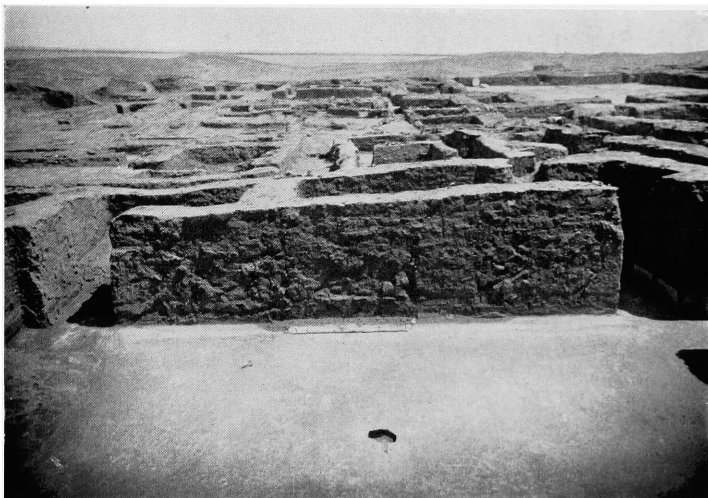
Fig. 190. — Cour 31 et salles 33, 30. A droite, à l'arrière-plan, cour 131.

Salle 30. Cette salle (8 m × 3,15 m) (fig. 189 et 190) placée à l'angle sud-est de la cour 31 était d'une exécution moins soignée. La porte (1,20 m) ouvrant sur la cour n'avait pas été négligée. Elle était

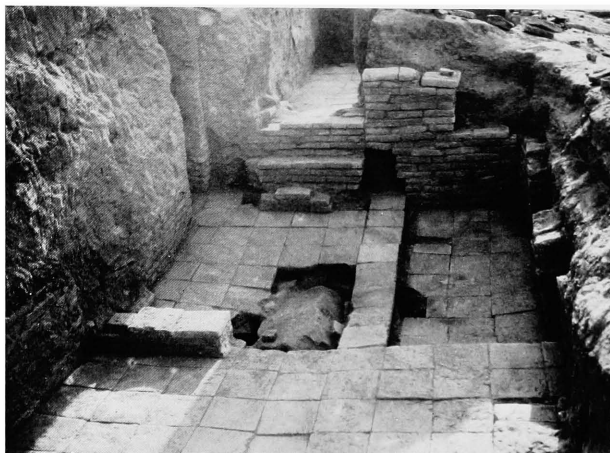
Fig. 194. — Salle 38. A droite, piscine.

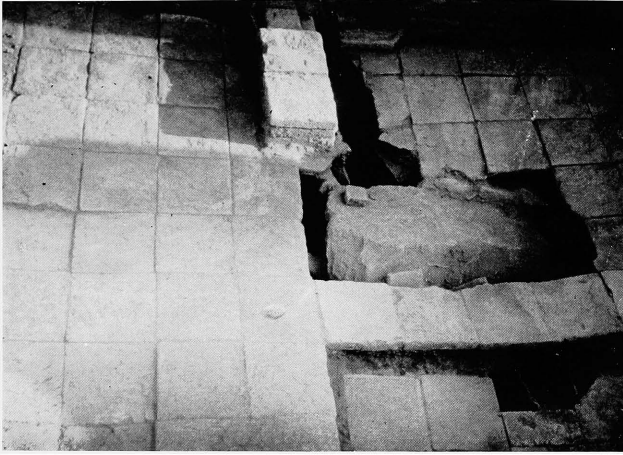
Fig. 195. — Salle 38. Au premier plan, piscine; au fond, socle du w.-c.

La vidange était sur le côté, grâce à un drain de tuyaux de céramique (diam. : 0,25 m), posé en oblique et en forte pente vers un grand puisard fait d'anneaux superposés verticalement. Ces derniers invisibles, avaient été recouverts par un énorme bloc de pierre (1,13 m × 0,58 m), autrefois non apparent, parce que masqué par les carreaux cuits, aujourd'hui arrachés à cet emplacement (fig. 195).

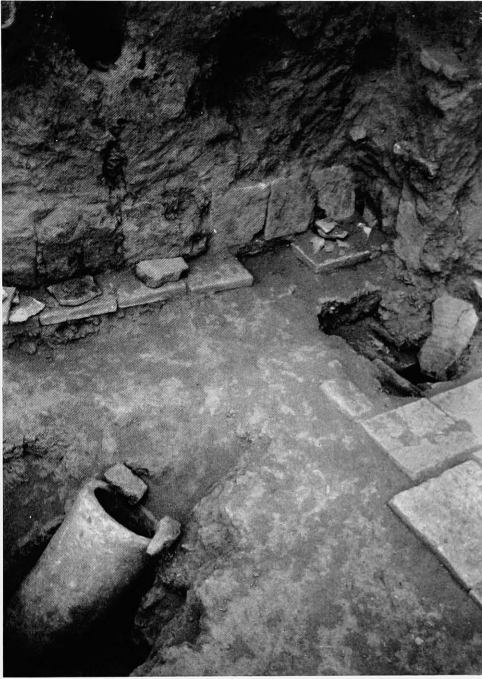
Fig. 199. — Salle 32. Drain d'évacuation en céramique (à gauche) et trou de puisard (à droite).

restes de deux systèmes (fig. 199). Dans l'un d'eux, il s'agit d'emmener très profondément l'eau recueillie sur les terrasses. Celle-ci captée en haut, était centralisée dans une canalisation verticale faite d'éléments de céramique, noyés dans la maçonnerie et aboutissant dans un large puisard en anneaux de céramique superposés, jusqu'à une profondeur de 10 mètres. Le deuxième système mettait en œuvre la canalisation en

tubes de céramique (long. : 0,80 m ; diam. infér. : 0,25 m ; supér. : 0,38 m ; épais. : 0,04 m) s'emboîtant l'un dans l'autre et assemblés en très forte pente. Le point de départ avait été détruit. Peut-être s'agissait-il d'un *w.-c.*?

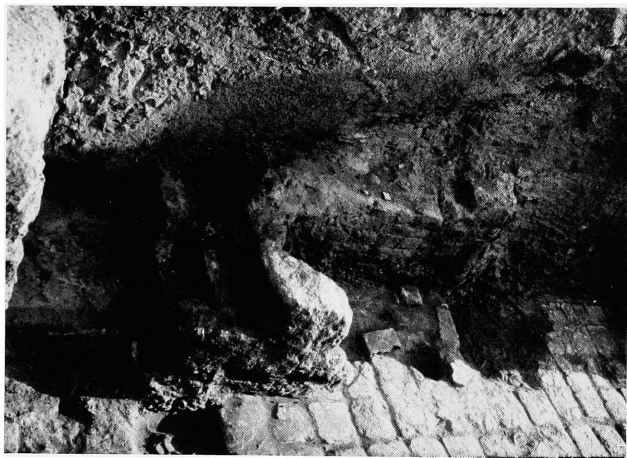
Fig. 217. — Salle 23. Restes de l'escalier. Vue vers le Sud.

plaqué contre sa paroi sud (fig. 216). Cette montée à l'étage ou à la terrasse, était entièrement en bois. Les marches calcinées par l'incendie n'avaient pas entièrement disparu, puisque leur accrochage dans le mur avait subsisté, sous forme de charbon (fig. 217). Tout était si net qu'il fut facile de comprendre l'agencement. Au départ et à l'angle sud-est, un palier carré (1,08 m \times 1,10 m) haut de 0,30 m, fait de briques crues, avec parement en briques cuites, placées de champ. De ce palier, on avait accès à l'escalier lui-même. Large de 1,35 m, il prenait appui, d'une part, contre le mur sur un ressaut du mur (larg. : 0,45 m) en briques crues, de l'autre, sur une poutre disposée en oblique, avec support en bois. Chaque marche, profonde de

0,30 m, était haute de 0,15 m. La cage de l'escalier était creuse et servait de resserre pour des jarres. Les murs n'étant hauts ici que de 3,10 m, il ne fut pas possible de comprendre comment l'escalier débouchait et s'achevait.

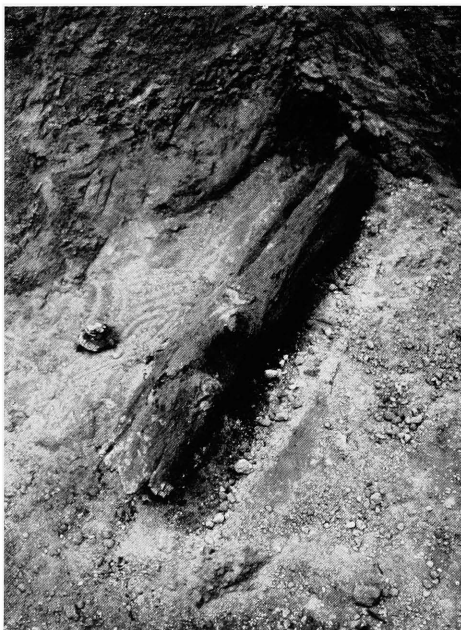
Fig. 249. — Salle 9. Poutre de bois de 1,10 m de longueur.

Partout on observait la marque de l'incendie. Dans les éboulis, nous ramassons une poutre de bois (fig. 249), d'essence résineuse, longue de 1,10 m et remarquable-

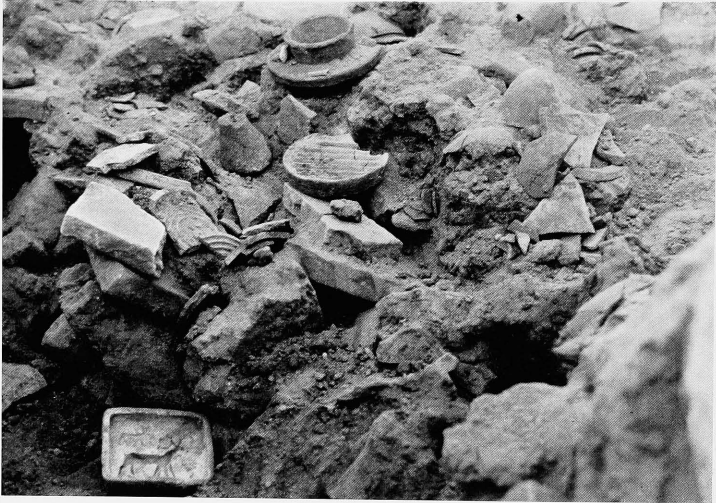
Fig. 259. — Salle 77. Moules cassés au milieu des éboulis.

présentées par des éboulis, farcis d'objets (les moules en céramique par exemple) et de débris architecturaux (fig. 259). Il s'agissait en effet, outre les superstructures, de l'effondrement d'une terrasse, sinon d'un premier étage, si l'on tient compte des épaisses plaques de plâtre qui ne peuvent provenir que d'un sol (pl. XLIX, 4),

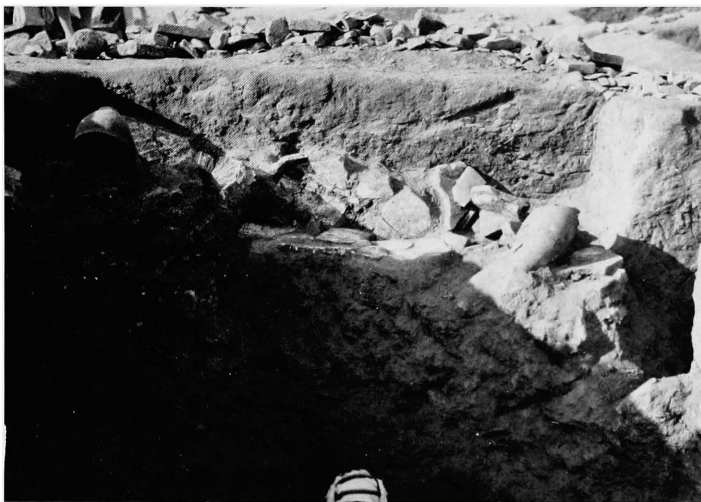
Fig. 260. - Salle 77. Débris du sol de la terrasse et jarres dans les éboulis.

mais aussi des briques cuites¹ se rapportant à des assises de murs. Il est certain qu'en ce secteur, le Palais devait avoir plusieurs « chambres hautes », avec un matériel et des accessoires que nous retrouvons aussi. Les photos sont formelles qui montrent outre les moules, plusieurs grosses céramiques (fig. 260) gisant *sur* les débris de la terrasse; de même, un morceau de baignoire (fig. 261) demeuré entre ciel et terre, très haut contre une des parois de la salle, au moment où tout s'écroula².

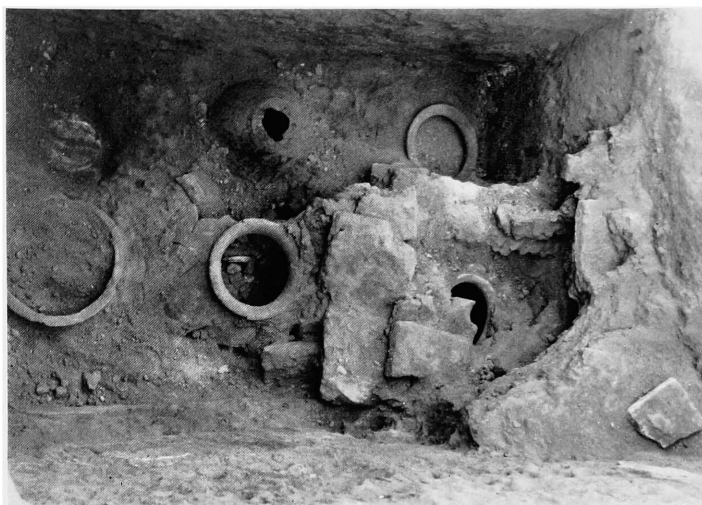
Fig. 264. - - Salle 77. Les jarres sous les éboulis.

jarres (fig. 264) ¹ (haut. : 1,15 m; ouv. : 0,47 m; diam. : 0,95 m), d'un type bien attesté dans le Palais. Dans la paroi ouest, à 1,40 m du sol, une niche murale (larg. : 0,95 m; haut. : 1,40 m; prof. : 1,25 m). Les enduits en boue et paille hachée tombaient jusqu'au bas, car il n'y avait ici aucune plinthe. Un dallage de carreaux cuits (32 × 32) n'existait que sur un tiers du sol, pour le reste en terre battue. Reste le problème de l'accès? Il n'y a qu'une hypothèse : comme dans les celliers crétois ², on y arrivait de l'étage supérieur, par une trappe et une échelle.

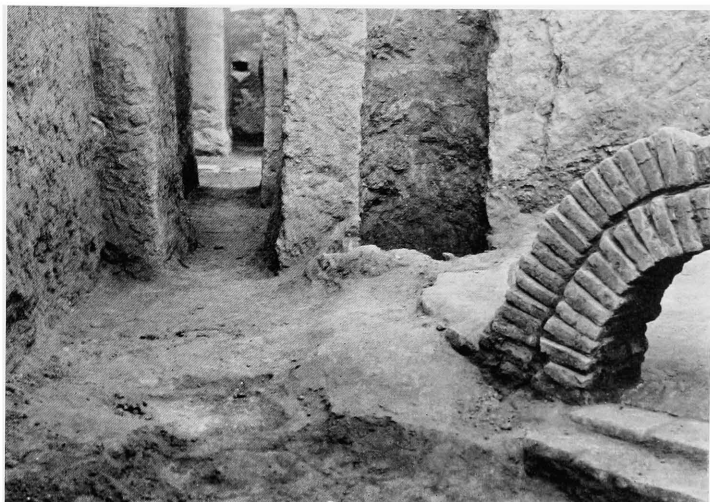
Fig. 272. — Cour 70. Emplacement de la mosaïque.

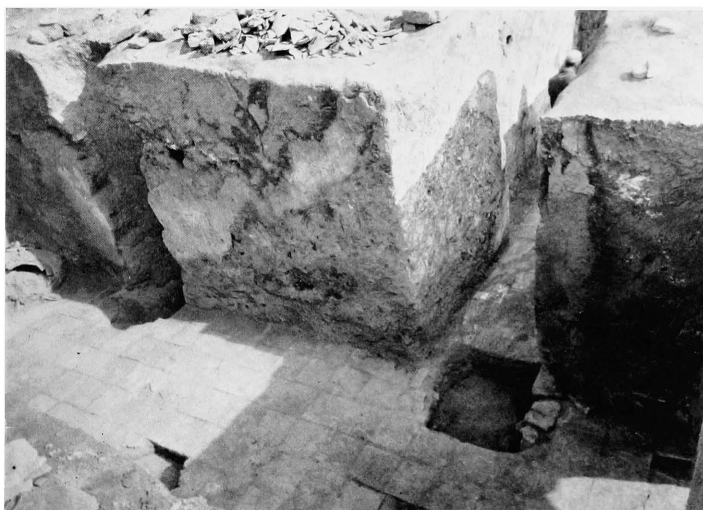
Fig. 276. — Salle 72. Paroi est, avec traces d'incendie.

Les enduits muraux étaient de boue et paille hachée. Un revêtement de chaux était encore visible sur les murs sud et est. Ailleurs tout avait disparu, sans doute du fait de l'incendie, dans cette zone particulièrement violente (fig. 276). Des chaî-

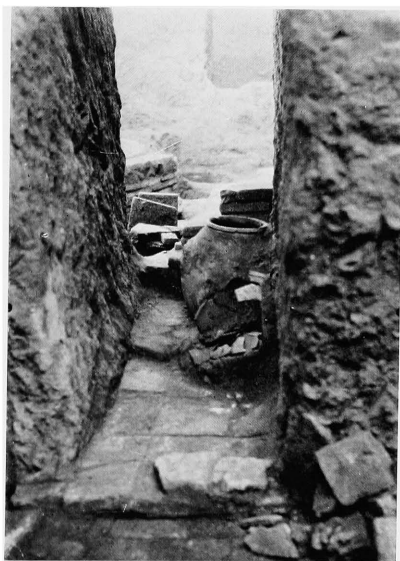
Fig. 279. — Passage entre salle 76 et cour 70. Vue vers le Nord.

Salle 76 (fig. 278). Pièce oblongue (5,80 m × 3 m) au Sud de la cour 70 avec laquelle elle communiquait par une porte (larg. : 0,90 m) et un passage au dallage surélevé (fig. 279). Une pierre de seuil (0,34 m × 0,25 m) était à l'angle nord-ouest et, comme dans tous les cas précédents, à fleur de sol. Elle était en plus, assez grossièrement encadrée par deux fragments de briques.

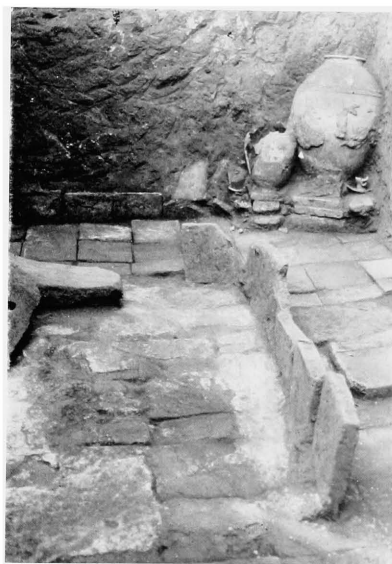
Fig. 280. — Salle 76. Emplacement aménagé pour des grains.

Toute la salle avait été carrelée (33 × 33). Ce pavement qui se relevait sur les bords, s'abaissait en pente sensible vers le centre. A peu près au milieu de la pièce, une rangée de briques dressées de champ (larg. : 2,20 m), limitait sur un côté un espace qui fut plâtré (fig. 280). Celui-ci avait peut-être été l'endroit où l'on stockait la réserve de grains.

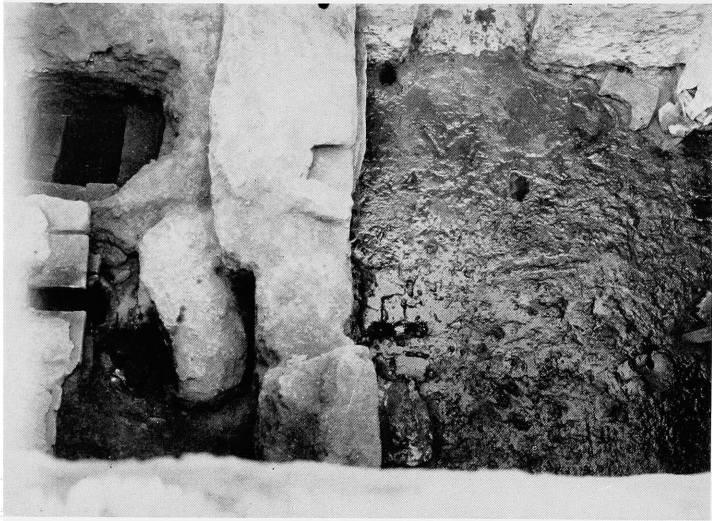
Fig. 284. — Salle 74. Vue de la partie occidentale, prise à la verticale.

La partie occidentale de la salle (fig. 284) était plus exigüe (2,90 m × 1,80 m) et en moins bon état de conservation, c'est-à-dire que son aménagement avait été moins soigné et que ce dernier avait encore été bouleversé par un puits de pillards. Celui-ci avait fait disparaître avec l'angle de la porte 74-70, la pierre de seuil placée au fond d'un coffre rectangulaire (long. : 0,78 m; larg. : 0,44 m; prof. : 0,75 m), monté en briques et demi-briques. De ce coffre, sont sorties plusieurs pièces de céramique quasi intactes : un grand plat à large rebord (diam. : 0,315 m), une jarre à fond arrondi, les éléments d'une autre, une marmite à parois épaisses, fond plat et rebord évasé (haut. : 0,23 m; diam. : 0,26 m), enfin une petite tablette cunéiforme

Le muret en briques cuites (fig. 284) qui avait coupé la salle en deux, était d'abord

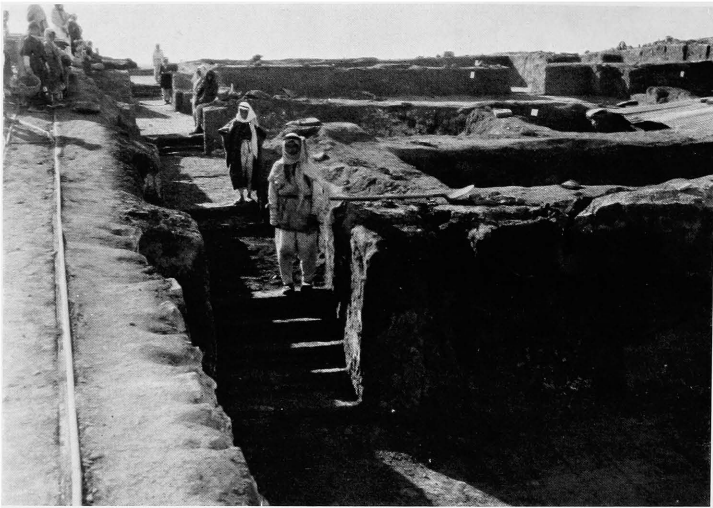
Fig. 289. — La montée processionnelle. De la cour 131 au sanctuaire 149-150.

qui, par une succession d'escaliers et de paliers en enfilade (fig. 289), conduisait de la grande cour trapézoïdale 131¹ à la chapelle 149-150, édictée au plus haut point du

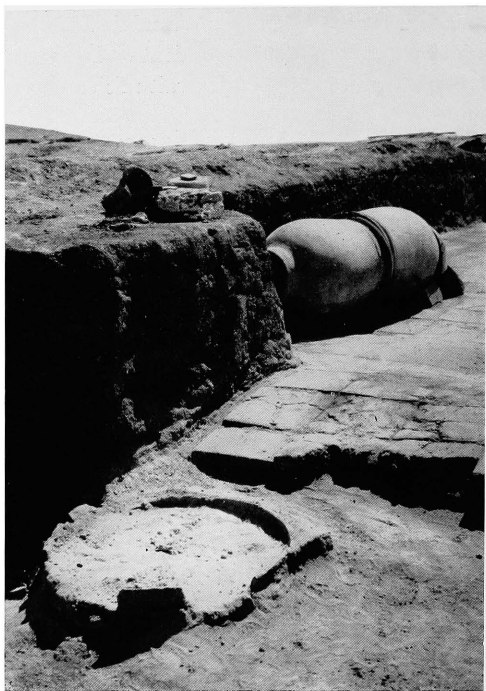
Fig. 293. — Seuil 145-146. Au premier plan, restes d'un foyer en céramique. A l'arrière-plan, les deux cloches d'une tombe assyrienne.

remarqué des traces de feu, mais recueilli des cendres abondantes. Ces céramiques peuvent difficilement être interprétées autrement que comme des foyers circulaires (diam. : 0,85 m; 0,83 m; 0,48 m) (fig. 293), identiques, en bien des points, aux *tannours* actuels.
