MISSION ARCHÉOLOGIQUE DE MARI

LE PALAIS

Architectures

ANDRÉ PARROT

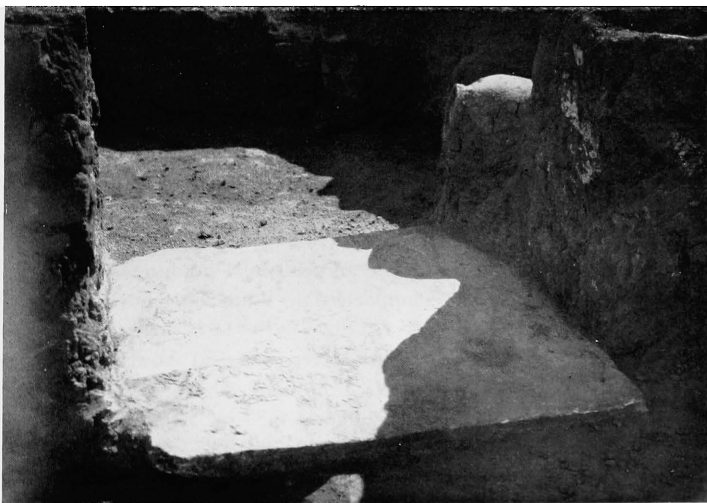
Fig. 295. — Seuil en pierre à la porte 145-198.

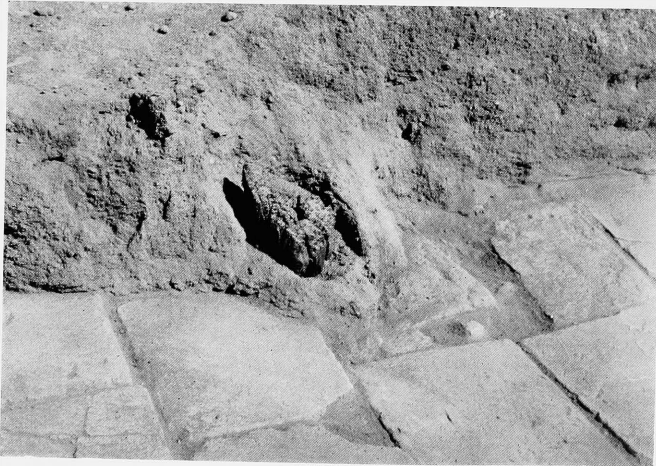
Fig. 305. — Salle 151. Restes d'un montant de porte, *in situ*.

La salle pouvait être fermée intérieurement. A l'angle nord-ouest, on voyait encore, émergeant de 0,28 m au-dessus du dallage, le bois (diam. : 0,20 m) du montant de la porte (fig. 305). Tout le haut avait été carbonisé, mais la base avait subsisté, en demeurant parfaitement *in situ*. Nulle part jusque-là, nous n'avions constaté pareille conservation.

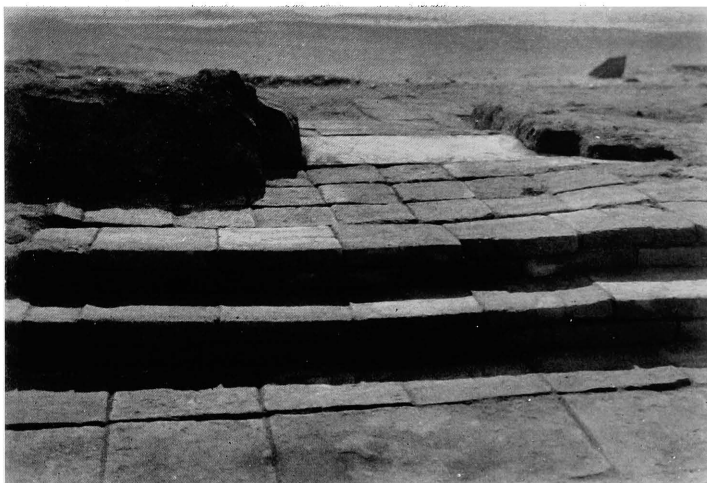
Fig. 309. -- Escalier 148-210. A l'entrée du passage, seuil monolithe en gypse.
Au-delà, les murs ont complètement disparu. Vue vers le Sud.

permettaient d'accéder à un perron (pl. LIII, 4) lui aussi carrelé mais avec des briques de 32×32 et de plus en plus étroit à mesure que l'on s'avancait (fig. 309), le rétrécissement étant dû aux redans du portail (trois à gauche, quatre à droite). Après ce perron, réalisé grâce à l'assemblage de trois rangs de carreaux (1 m avec les intervalles), on arrivait à une dalle monolithe ($1,40 \text{ m} \times 0,85 \text{ m}$), dont les bords latéraux disparaissaient sous le gros œuvre (pl. LIII, 3). Profond de 1,93 m, le passage était ensuite dallé de briques disparates (41×41 ; 32×32) ou de morceaux taillés à la demande et disposés sur trois rangs. On débouchait alors très certainement dans un sanctuaire

(210). Les murs à peine hauts de 0,20 m (fig. 309), disparaissent tout à fait. Il ne subsiste d'abord que des amorces de carrelage (pl. LIII, 3), mais ensuite l'érosion a tout emporté. La pente est si rapide, que les fondations elles-mêmes n'ont laissé aucune trace. On peut cependant indiquer la limite méridionale, puisqu'au-delà commencent des ateliers dont il a été heureusement possible de retrouver les contours.

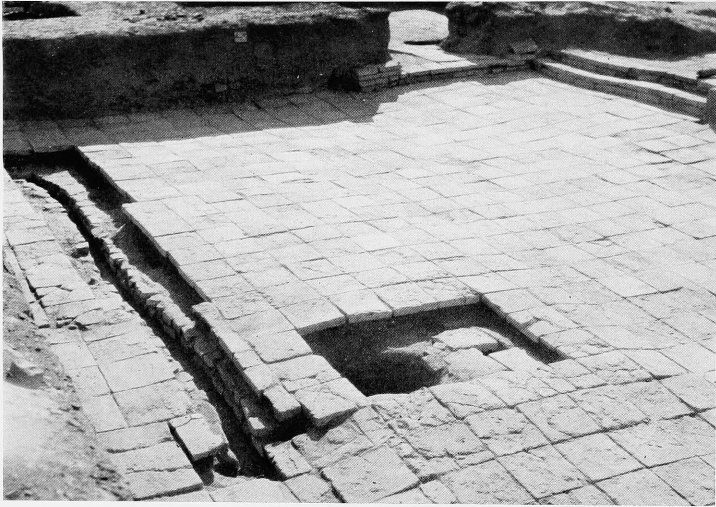
Fig. 312. — Cour 148. A gauche, canalisation apparue sous le dallage.
Au fond, portes 148-149 et 148-210

La troisième porte (fig. 312) qui subsiste en meilleur état, est sur le petit côté

La cour avait été, nous l'avons dit, recouverte d'un dallage, un peu affaissé dans la partie occidentale mais partout remarquablement conservé. Les eaux de pluie étaient, pour la plus grande partie, évacuées grâce à un puisard en anneaux de céramique superposés et s'enfonçant verticalement à une profondeur de 10 mètres. On s'explique moins bien la raison d'être d'une canalisation aménagée sous le dallage (fig. 313-314). Faite de morceaux de briques (haut. : 0,14 m; larg. : 0,15 m), elle partait, d'abord en direction de l'Est. Après un tracé à peu près rectiligne de quelque 6 m et avec une pente d'environ 0,02 m par mètre, elle se repliait, à angle droit, prenant

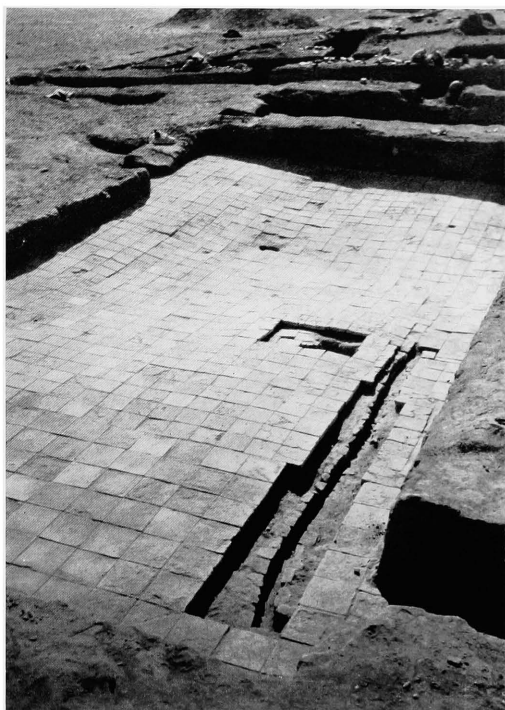
Fig. 313. — Cour 148. Emplacement de la canalisation. Vue vers l'Ouest.

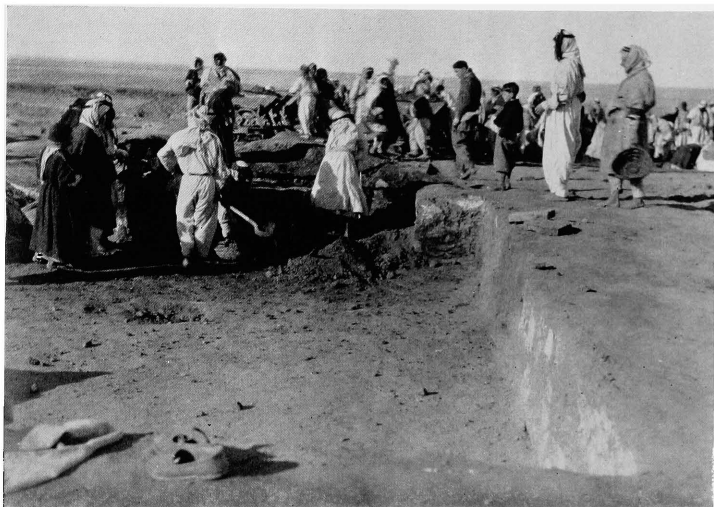
Fig. 317. — Fouille au sanctuaire 149-150. Vue vers le Nord.

Salle 149 (pl. LIV, 1 et fig. 316). Cette salle (7,23 m \times 5,25 m) devait constituer l'*ante-cella* d'une chapelle dont la *cella* était la pièce 150, contiguë. Les murs bien que très abîmés (fig. 317) avaient cependant une hauteur suffisante (de 0,65 m à 0,75 m), pour qu'on pût apprécier l'harmonie des proportions, où tout était caractérisé par une note intime, mais aussi un raffinement d'autant plus poussé qu'il s'agissait beaucoup plus d'une chapelle que d'un véritable sanctuaire, annexe peut-être du temple du sommet, lui complètement disparu. Lorsqu'on examine le plan, on constate en effet qu'entre le complexe 149-150 qui forme une unité, il y a avec le temple 210 une communication facile, grâce à la petite pièce intermédiaire 209, à l'angle sud-est et en quelque façon à la charnière d'un ensemble sacré.

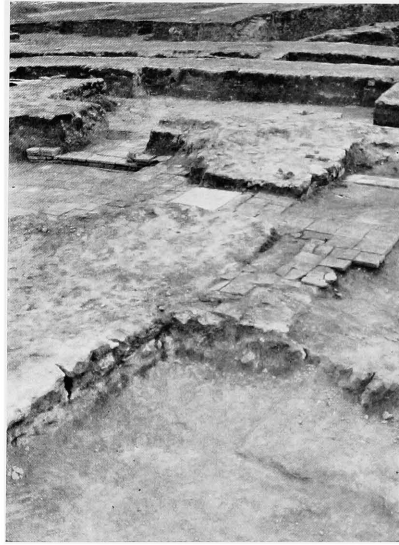
Fig. 326. — Salle 210. Restes de dallage en arrière de la porte 148-210. A gauche, porte 148-149 et ante-cella 150. Par-delà le mur, on devine le couloir 200-201. Vue vers le N. N.-E.

De cette dernière, on n'a plus que le portail nord, le seuil de pierre ¹ et quelques lambeaux du carrelage qui recouvrait son sol (fig. 325-326). Ses limites sud, paraissent certaines si l'on tient compte — et on y est obligé — de certains alignements. Le contraste est flagrant entre l'épaisseur des murs, considérable du côté nord, très mince du côté sud, alors que l'on attendrait le contraire. Nous signalons cette anomalie sans pouvoir l'expliquer.

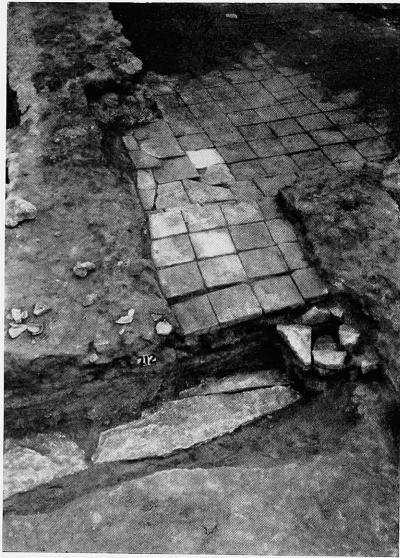
Fig. 327. — Salle 212 et passage carrelé 212-148.
A droite, pierre de seuil dans un coffre de pierre.

La salle 212 est symétrique de 209, bien que beaucoup plus grande. Il ne reste que sa porte, à l'angle sud-ouest de 148 (fig. 327), sa pierre de seuil ² et, ce qui nous

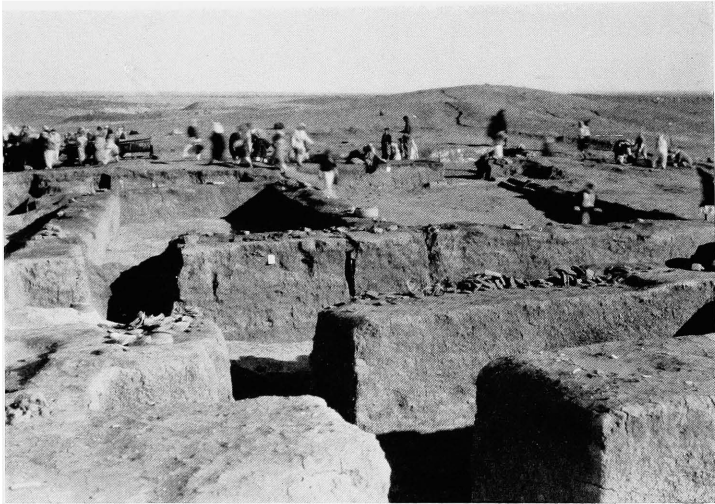
Fig. 330. — Fouilles dans le secteur est. Au-delà du couloir 120, salle 137 et cour 148.

architectural. On y arrivait par le long et étroit couloir 120 et une porte percée (larg. : 1,15 m) dans son mur ouest (fig. 330). Il s'agit d'une cuisine à deux fours,

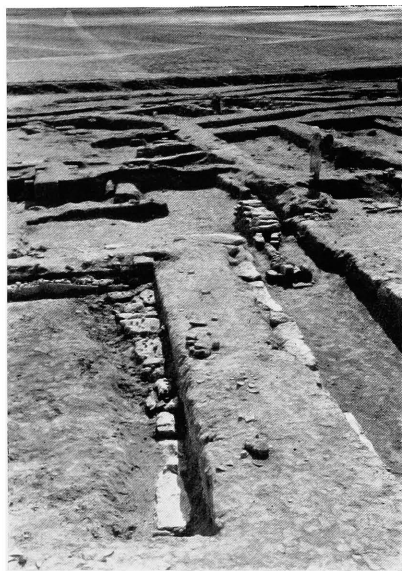
Fig. 337. — Fondation en pierre de la salle 212, canalisation du couloir 120. Vue vers le Sud.

rencontré. Le conduit était fait d'anneaux de céramique (diam. : 0,15 m), placés bout à bout, horizontalement et avec une pente légère (sud-nord). Cette canalisation (fig. 337-338) était enserrée dans un coffrage protecteur, en blocs de pierre assez disparates, avec une couverture de dalles de gypse. Eaux de pluie tombant des terrasses, eaux usées, tout cela était entraîné en direction de la cour 131, tout au moins si nous nous basons sur la pente, mais nous ne savons comment elles y arrivaient et surtout ce qu'elles y devenaient ¹.

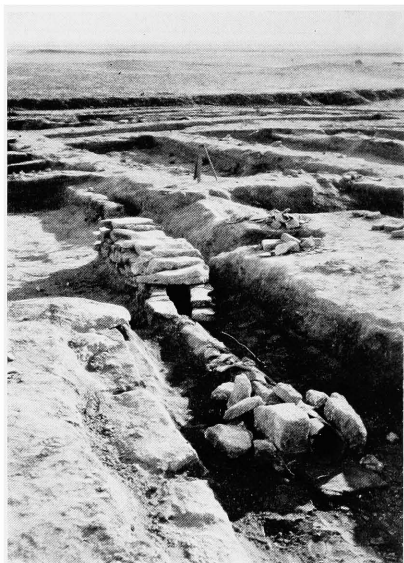
Fig. 338. — Couloir 120. Canalisation en céramique dans coffrage en pierre. Vue vers le Sud.

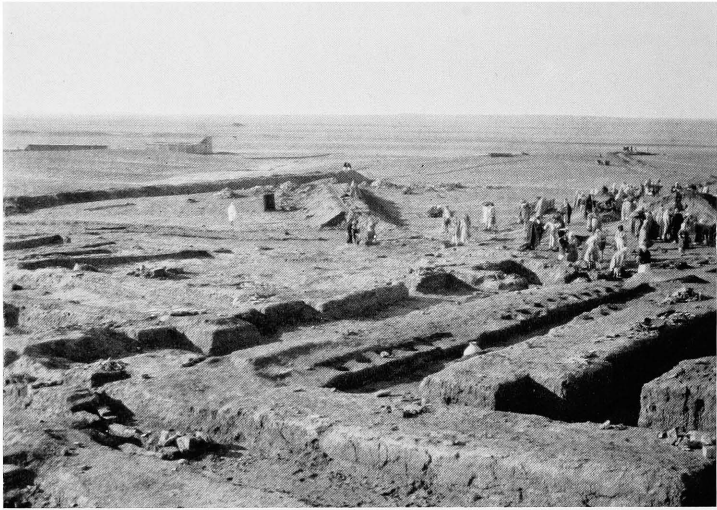
Les photographies montrent assez (fig. 355), que dans cette zone, les murs n'étaient conservés que dans leurs assises de base (0,40 m à 0,50 m, du côté nord; 0,16 m à 0,30 m, du côté sud). Le tracé en est pourtant certain et le plan ne prête donc à aucune discussion. Nous n'avons noté comme objets recueillis, outre les céramiques cassées, qu'une très belle jarre, avec ornementation en bandes incisées

Fig. 355. Vue d'ensemble des ateliers 218 et 217. Vers le Sud-Ouest.

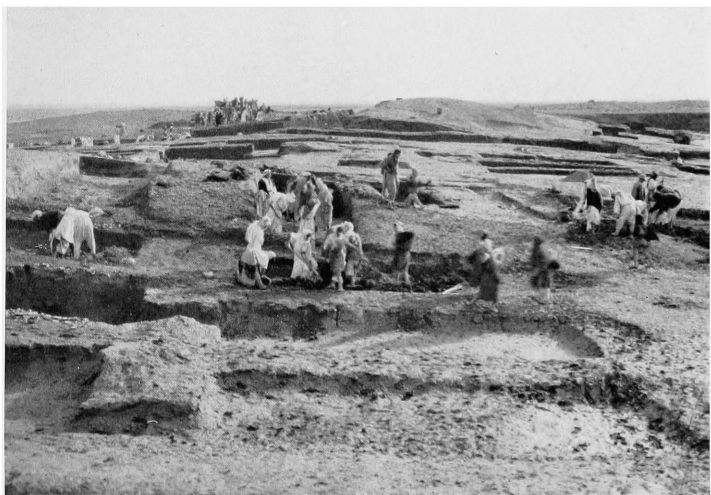
Salles 222-223-224-225-226-255-256 (fig. 358). Il n'y a que bien peu à dire de ce groupe de salles, immédiatement à l'Ouest des ateliers. Seul le plan a pu en être tracé. Aucune trouvaille, à peine des arasements de murs (fig. 359). La fixation précise des communications n'a pu être établie. Sur sept salles, deux seulement ont leurs portes et encore sont-elles des portes intérieures.

Fig. 359. — Secteur sud-est. Vue vers l'Est. A gauche, salles 223, 222, 221 (où sont deux ouvriers), 220; au centre, 224, 225, 226 (avec ouvriers); à droite, 252, 249.

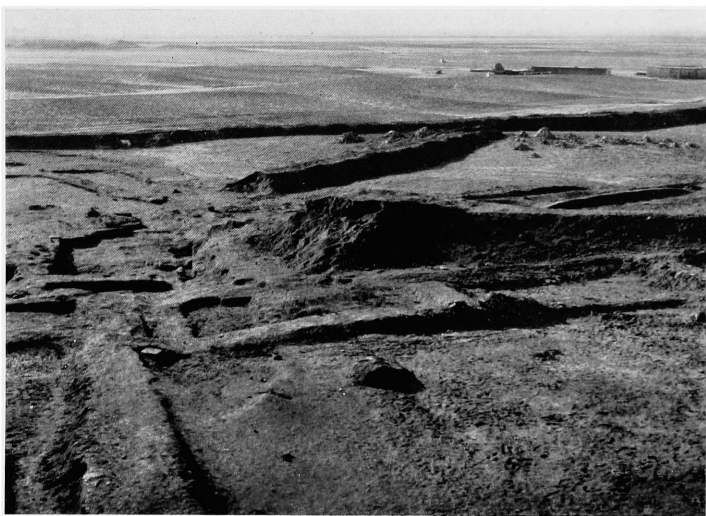
Fig. 363. — Angle sud-est de la cour 87.

allée, bordée de part et d'autre de petites pièces, dont les entrées se font vis-à-vis. Si ce groupe, construit à l'Ouest de ladite cour est suffisamment conservé pour que son plan ne prête pas à discussion, on ignore ce qu'il y avait au Sud. A partir de cette zone, la dénivellation est en effet telle, que plus rien n'a subsisté (fig. 363).

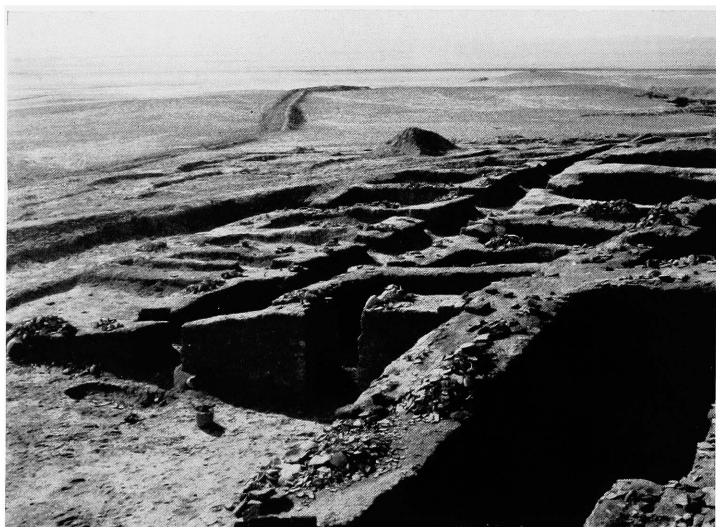
Fig. 364. — Vue d'ensemble des magasins.
Au premier plan, à gauche, cour 87. A droite, salle 82.

Couloir 99 *bis*-99 (pl. LIX, 2 et fig. 364). Ce couloir a reçu ce double numéro ¹ pour faciliter nos enregistrements de trouvailles et nos observations en fonction de son étirement. Large de 2,60 m à l'Est, de 2,85 m à l'Ouest, il est en effet long de 37,20 m. Percé d'une porte à chacune de ses extrémités, il en comptait encore seize autres, très également réparties, huit de chaque côté. Mais il y a plus de seize maga-

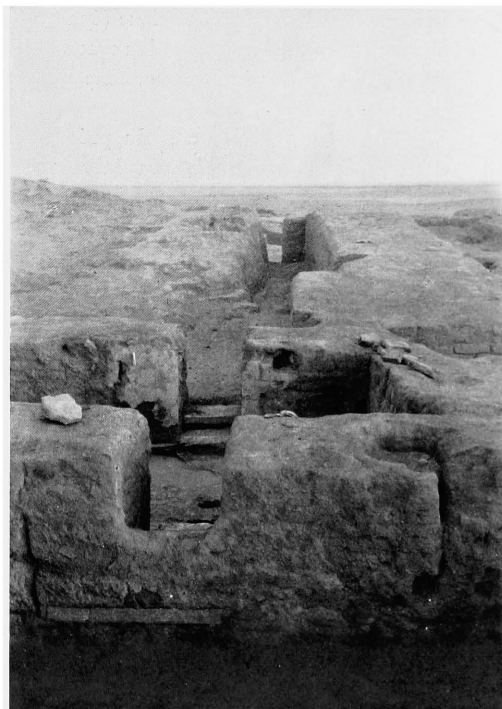
Fig. 376. — Salle S. Vue vers le Sud.
A l'arrière-plan, enceinte orientale.

Une deuxième transformation supprima ces facilités. La porte nord fut complètement murée (fig. 376) mais pas sur la totalité de son épaisseur. Il en résulta pour la salle S, une petite niche murale, face à la porte sud, demeurée libre. C'est à ce moment, pensons-nous, qu'on bloqua le passage 199-200 et la porte donnant dans 198. L'un et l'autre n'avaient plus de raison d'être, dès l'instant où l'on ne pouvait plus

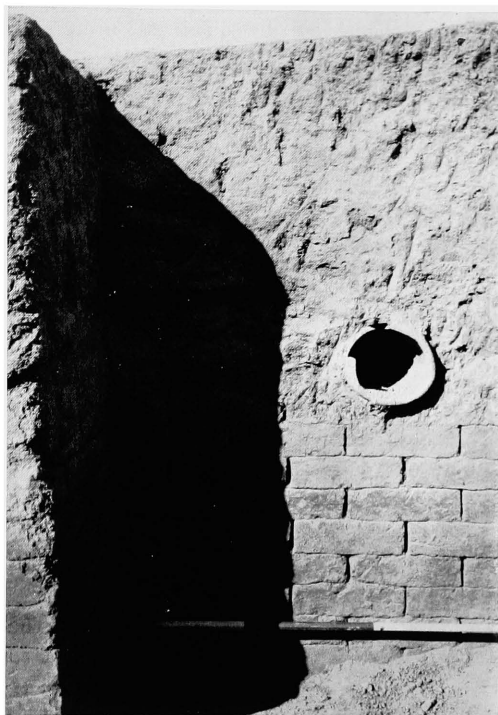
La marque de restauration se retrouvait encore et d'autre façon dans le couloir, avec l'installation de deux canalisations en tuyaux de céramique, débouchant l'une dans le couloir 202, l'autre dans la rue et précisément à la limite des deux appareillages (fig. 378). Dans les deux cas, il s'agissait de drainer les eaux, sans doute de pluie, tombant dans le couloir que nous pensons avoir été à ciel ouvert.

Fig. 378. — Débouché de canalisation. Enceinte orientale.

En bas, les assises de la construction antérieure à la première destruction du palais.

1,10 m, huit à neuf, d'après nos photographies) (fig. 378) sont en briques crues magnifiques. Par contre, l'appareillage supérieur a mis en œuvre un matériau d'une qualité infiniment moins bonne et de facture beaucoup moins soignée. Ce contraste se retrouve partout où le mur extérieur oriental, est conservé et est inexplicable si l'on admet qu'il y a là unité et continuité de travail. Le passage entre construction impeccable et construction moyenne est d'ailleurs tout à fait irrégulier. On a visiblement opéré vite, en réutilisant tout ce qu'on pouvait de la première architecture.

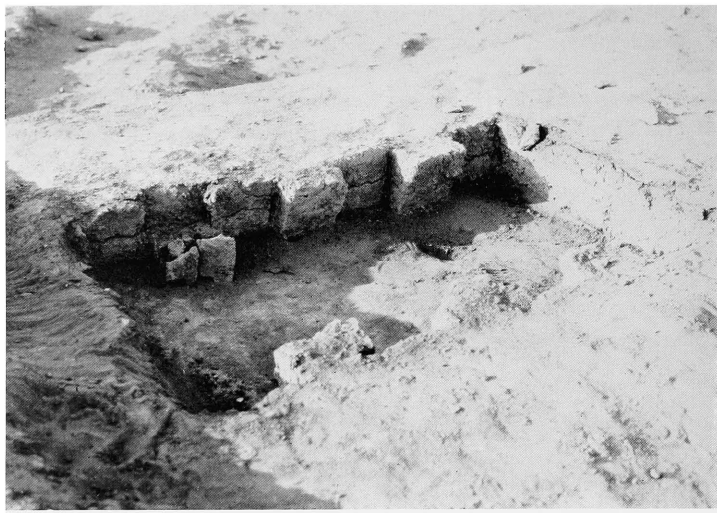
Fig. 383. — Couloir 204. Four.

six petites piles en biseau, se répondant trois par trois. Le revêtement, sous l'action du feu, était devenu une « terre réfractaire ».

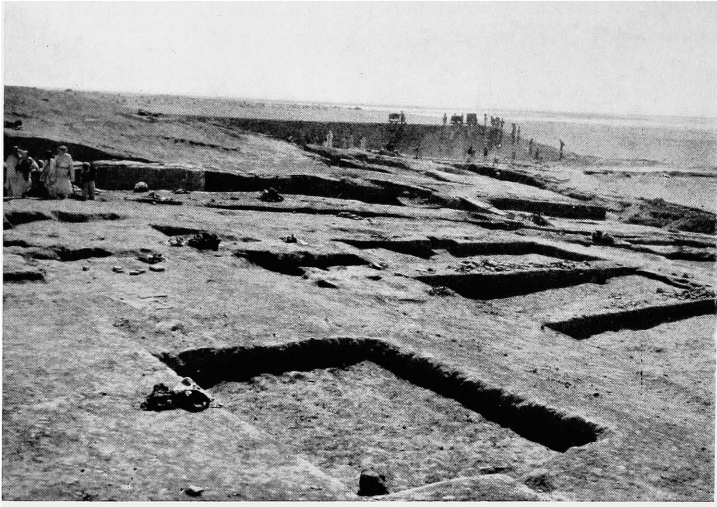
Magasins 206, 207, 208. Série de trois magasins quadrangulaires, dont il ne reste guère que des fondations (fig. 386) qui recouvrent des aménagements plus anciens. C'est ainsi que des drains verticaux, en gros anneaux de céramique superposés, sont partiellement masqués par des murs plus récents. La marque du remanagement est donc on ne peut plus nette.

Fig. 386. — Région sud-est, aux magasins. Au centre, premier plan, salle 210 (dégagement non achevé). A droite, salles 206, 207, 208.

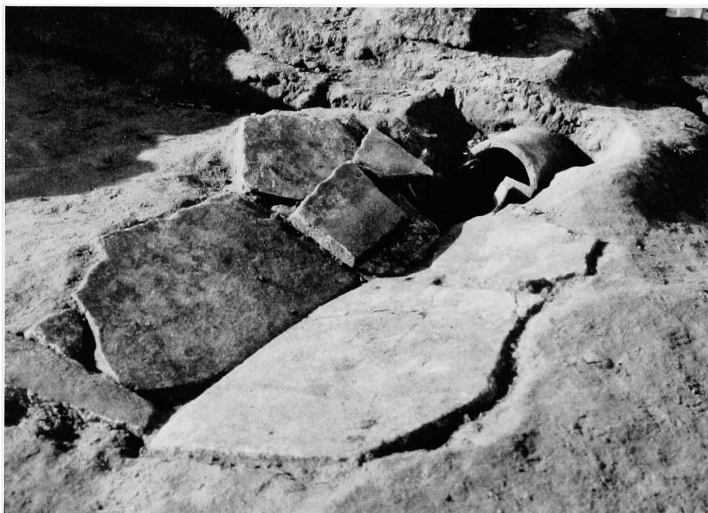
Fig. 394. — Couloir 227. Départ de canalisation.

rement disposés, conduisaient l'eau vers un tuyau circulaire (fig. 393-394). Elle n'y pénétrait qu'après avoir franchi un filtre en céramique. Au-delà du seuil 227-254,

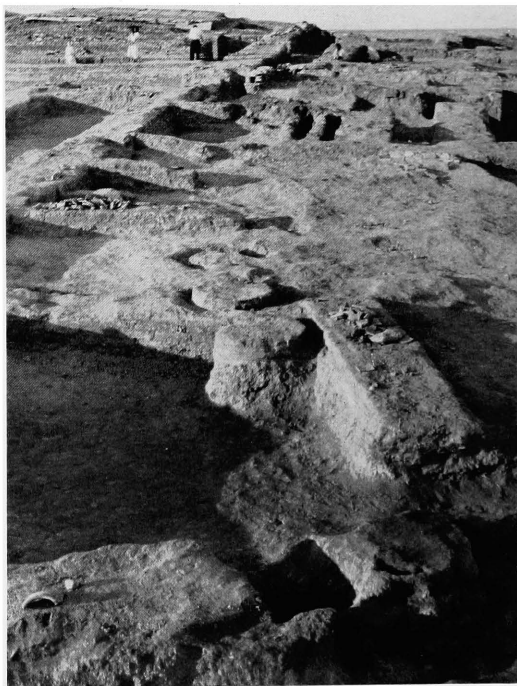
Fig. 401. — Magasins 238, 237, 236, 235 (à gauche).
Au fond et au milieu, départ du couloir 120.

Dans la partie ouest, avec des murs courts (fig. 401), il n'y avait plus guère à enregistrer, sinon trois grandes jarres alignées, appartenant au dernier niveau, puisqu'elles chevauchaient le mur coudé, séparant les recoins que nous avons numérotés 237, 238, 239.

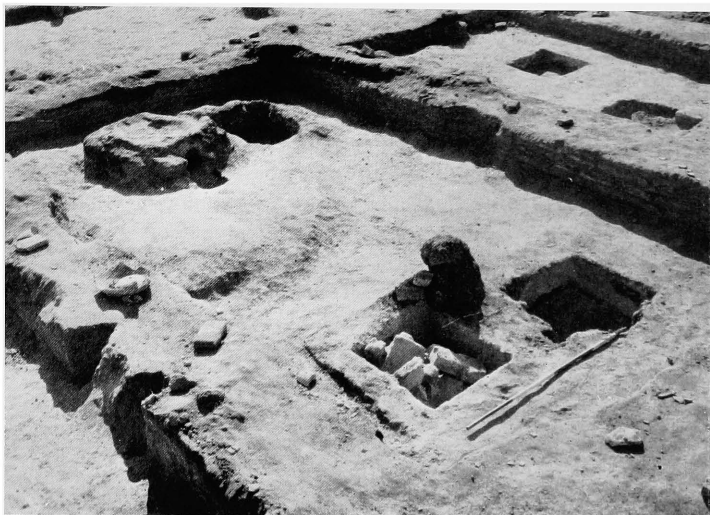
243. Rectangulaire (8,30 m × 4,65 m) (fig. 404). Deux fosses rectangulaires, une fosse carrée. Il s'agit certainement de fours, à ciel ouvert, car les cavités étaient profondément marquées par le feu. Un four fermé avait été construit à côté de la fosse carrée.

Fig. 404. — Magasin 243 avec fours et foyer.
A l'arrière-plan, à droite, magasin 244, avec fosses rectangulaires.

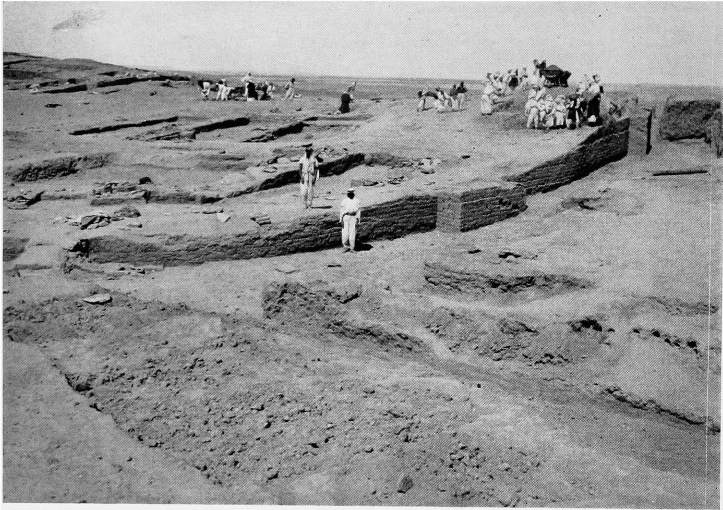
Lorsqu'on regarde le plan du Palais, on constate immédiatement que si au Sud et au S.-E., l'enceinte a une épaisseur normale (3,50 m) (fig. 405), c'est-à-dire à l'échelle de la zone qu'elle doit enclore, au N.-E. et sur une grande partie du développement ouest, elle est au contraire très mince, trop mince, puisqu'elle est souvent moins importante que nombre de murs intérieurs. A la hauteur de la salle 57, par exemple, elle n'a que 2,60 m, et à peine 1,80 m en bordure de la cuisine 167. Et pourtant dans ces deux cas, qu'on pourrait multiplier, on est à la limite du Palais. Le contraste est grand avec le restant de la face nord, où l'on enregistre 7,70 m (à hauteur du couloir 50), 8,80 m (face à la salle 49), et un peu plus bas, 10,55 m, 10,65 m (à la hauteur de la dernière salle 47). Ce n'est pourtant pas le record: à l'angle N.-O., où l'épaisseur est encore accentuée, on constate 13,10 m à l'ouest de la chambre du roi, 46 et même 15,30 m, en tenant compte des pilastres, qui contrebutent la muraille à l'extérieur.

Fig. 405. — Enceinte extérieure, angle sud-est.

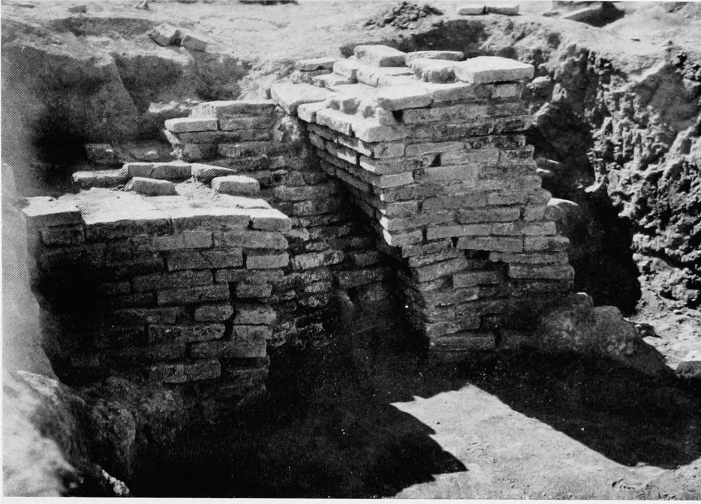
Fig. 409. — Partie supérieure d'un puits.
Face nord du Palais, à hauteur de la salle 181.

céder aux travaux de curage que les puits, quels qu'ils soient, réclament périodiquement. C'est de loin l'installation hydraulique la plus imposante qui se sera rencontrée à Mari. Plus grande que celle du temple d'Ishtar, elle était aussi beaucoup plus compliquée. Car il ne s'agissait pas simplement d'un puits¹ avec margelle à ciel ouvert, mais d'une descente bien protégée, puisque à peu près complètement dissimulée à l'intérieur d'un rempart, mais pourtant à la limite même de ce dernier. Au fond de ce cylindre presque parfait (le diamètre varie de 2,82 m à 2,88 m), on pouvait donc trouver toute la provision d'eau nécessaire à la consommation des habitants du Palais. Autrefois comme aujourd'hui, ils durent aller plutôt la chercher dans l'Euphrate, puisque le fleuve coulait en bordure de la ville. Mais à l'heure du danger, si la cité était investie, à plus forte raison si elle se trouvait partiellement occupée et aux mains des forces ennemies, le Palais pouvait continuer à vivre. A l'intérieur de son enceinte, et sans avoir à sortir, on pouvait arriver jusqu'à l'eau souterraine. De cet approvisionnement, aucun homme n'a jamais pu être privé totalement et les guerriers les plus fanatiques sont acculés à la capitulation faute de se pouvoir désaltérer. Aussi toutes les villes antiques, ont-elles eu ce souci majeur de l'assurer à leurs habitants, dans les pires éventualités.

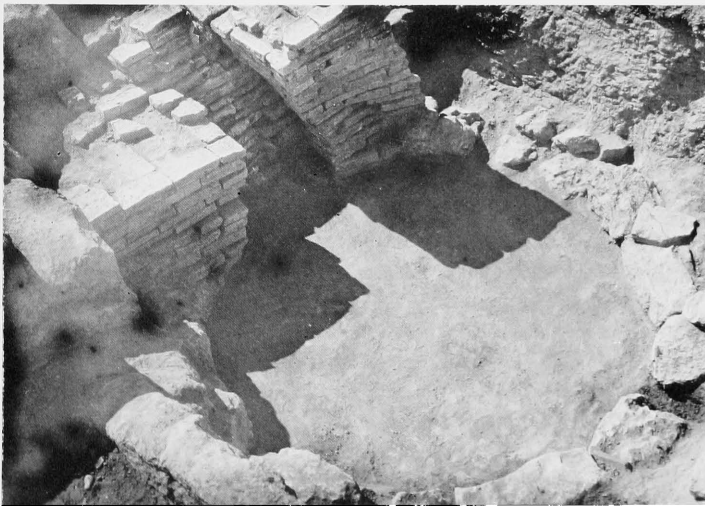
Fig. 410. — Haut du puits (briques et pierre).

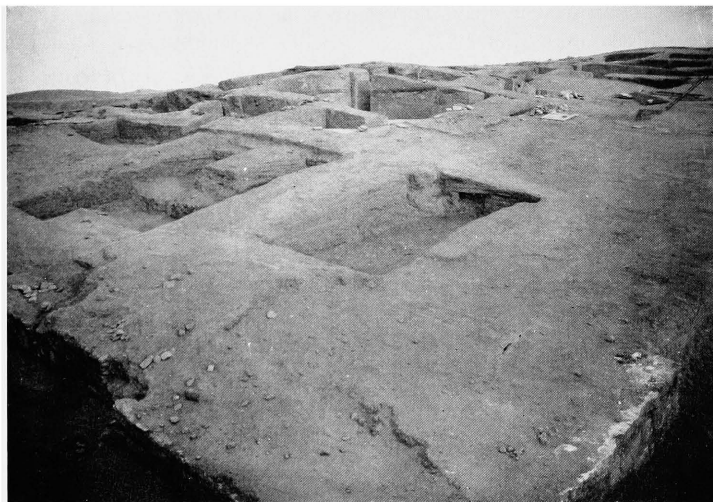
L'angle nord-ouest du Palais est unique par son agencement. Nous avons signalé plus haut les épaisseurs insolites du gros œuvre (10,65 m dans l'axe nord-sud, 13,10 m et même 15,30 m, dans l'axe est-ouest). Il convient toutefois de signaler, qu'à l'intérieur de cette masse, nous avons constaté des creux (fig. 412), sortes de casemates, dont on ne sait d'ailleurs si à l'origine ils ne furent pas des chambres. L'un d'eux fut très probablement utilisé pour l'installation d'une montée à la terrasse, ou mieux au

Fig. 412. — Mur d'enceinte du palais. Angle nord-ouest.
Au centre, les casemates. A l'arrière-plan, chambre du roi, 46.

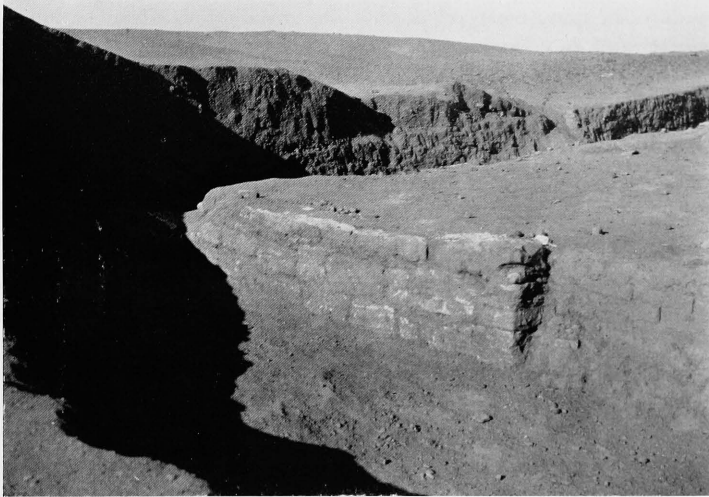
Fig. 413. — Mur d'enceinte du Palais. Angle nord-ouest, en pierres de taille.

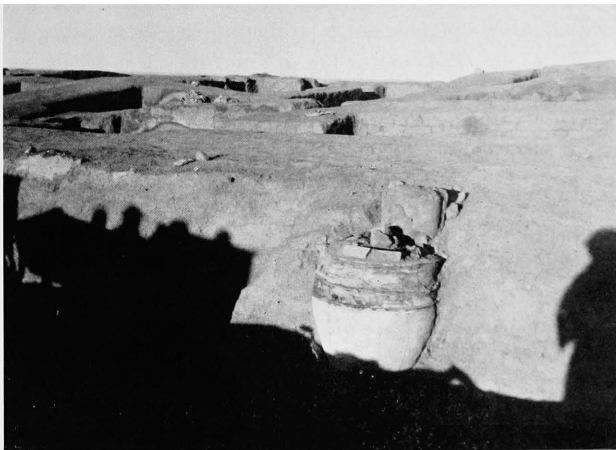
Fig. 414. — Mur d'enceinte. Face ouest.
Grande jarre-puisard adossée à la muraille.

13,10 m, à hauteur de la chambre de la reine, 8,40 m à hauteur de l'école 25, 5,35 m à hauteur de l'école 24. Elle est entièrement en briques crues, sur fondations en lits de galets. Partout le gros œuvre était recouvert par un enduit. En plusieurs points et en bordure du mur, nous avons noté des installations d'évacuation d'eau, en conduits verticaux de céramique superposés. Une grande jarre était encore *in situ* (fig. 414), appuyée contre un de ces tuyaux grâce à quoi elle se remplissait automatiquement, à chaque chute de pluie.

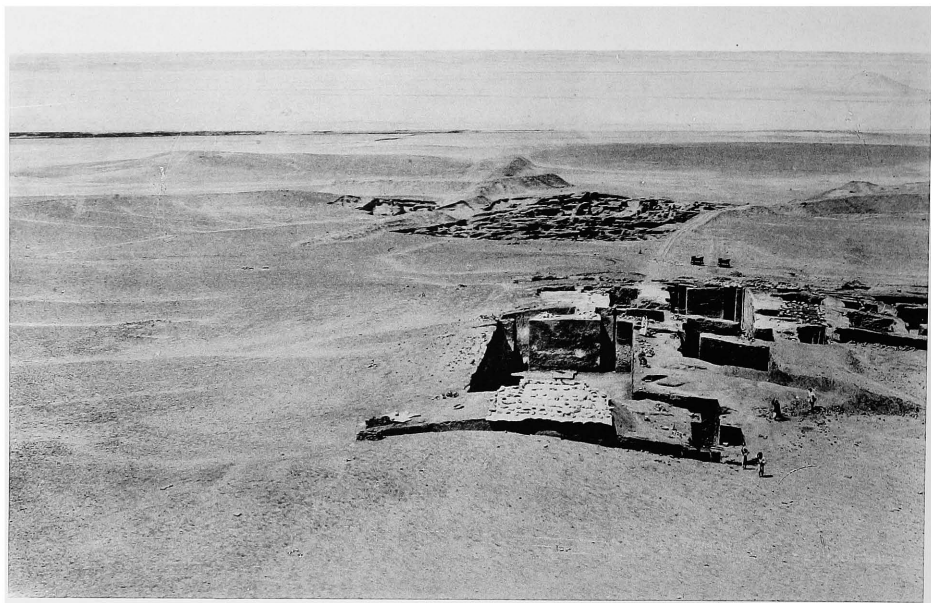
1. Vue vers l'Ouest. Au premier plan, salle du trône (65).
 Sous un toit, la tribune (66). A droite, quartier de l'intendance.

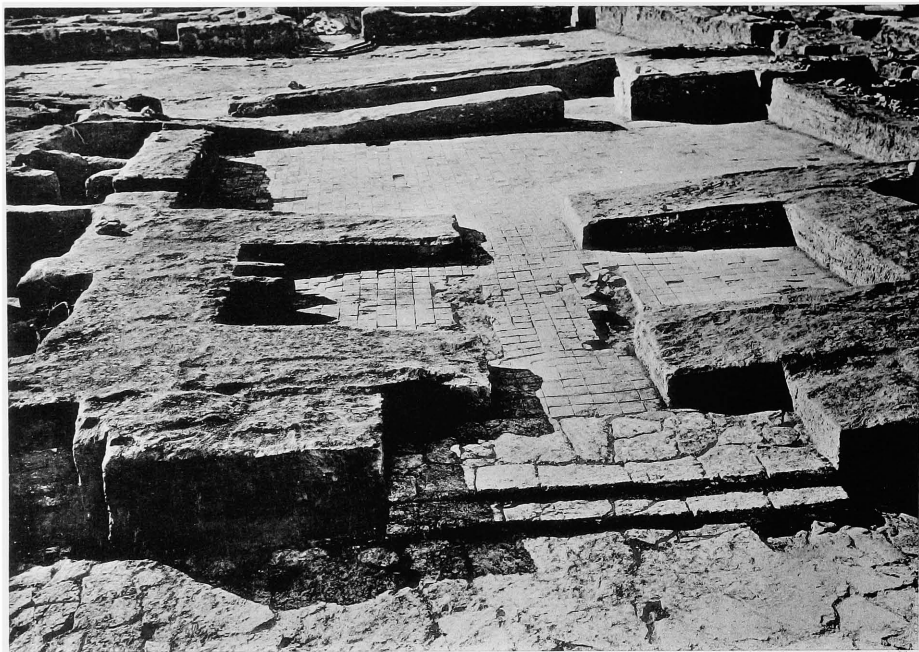
1. Le grand portail de la façade nord.

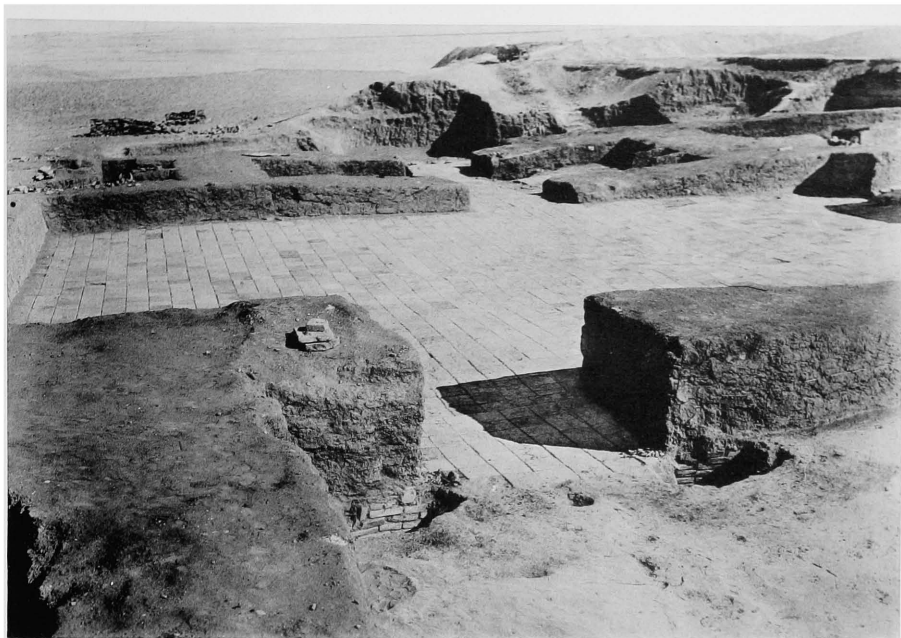
1. Avant-cour 154, porte 154-152.

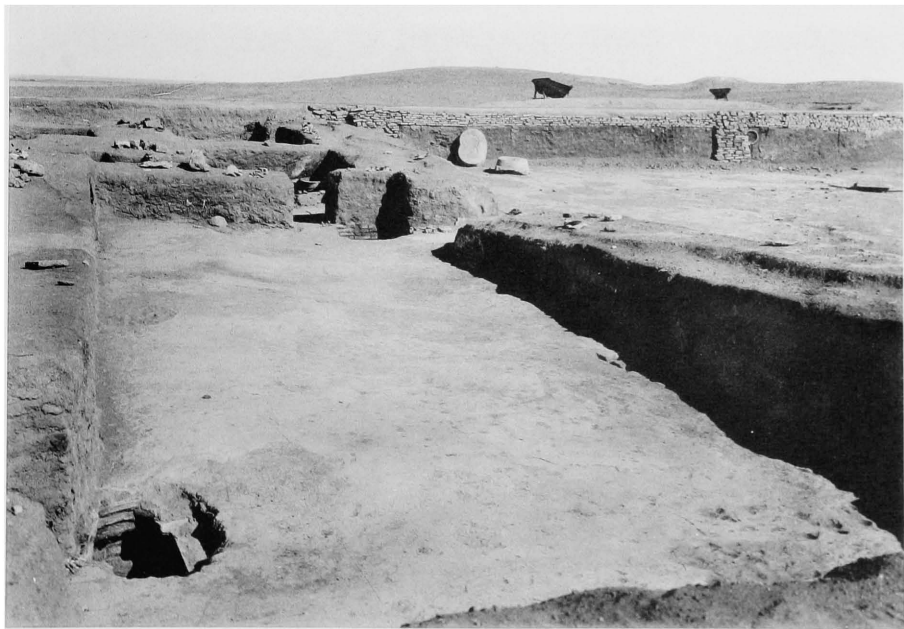
2. Couloir 152, entre avant-cour 154 et cour 131 (à droite).

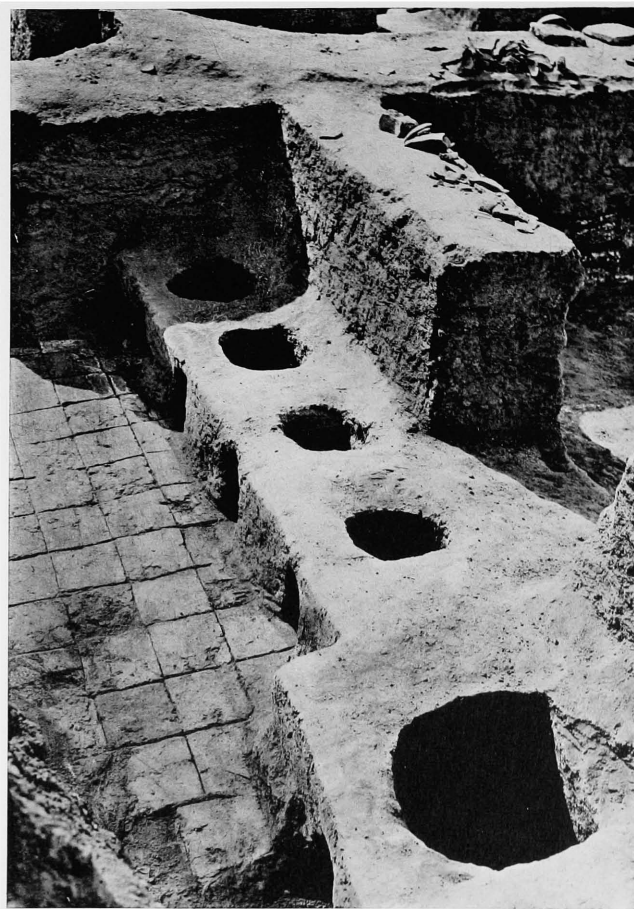
3. Les fourneaux de la cuisine 167.

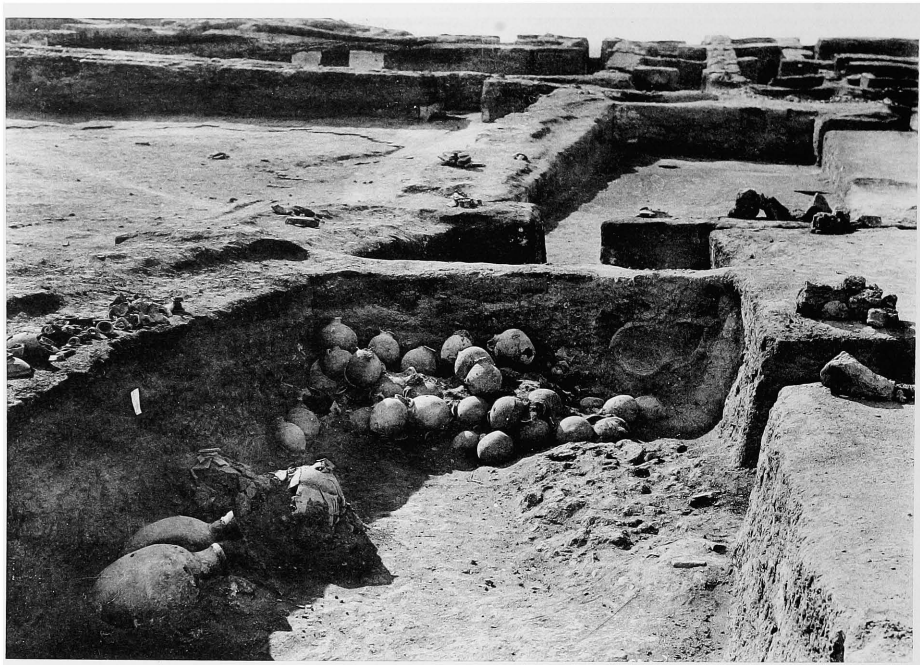
1. Salle 162, aux jarres. En arrière, couloir 152 ; à gauche, cour 131.

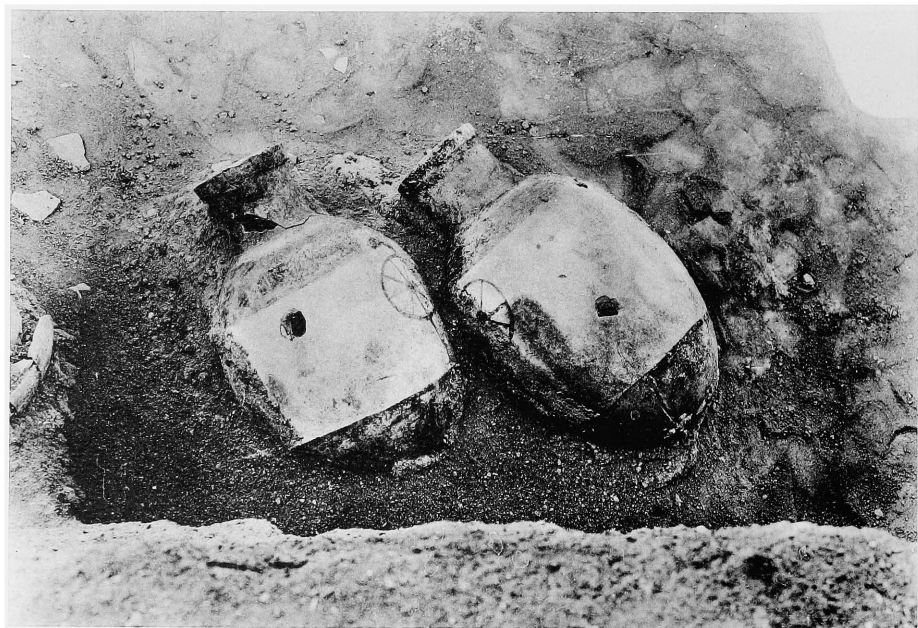
2. Deux des jarres de la salle 162.

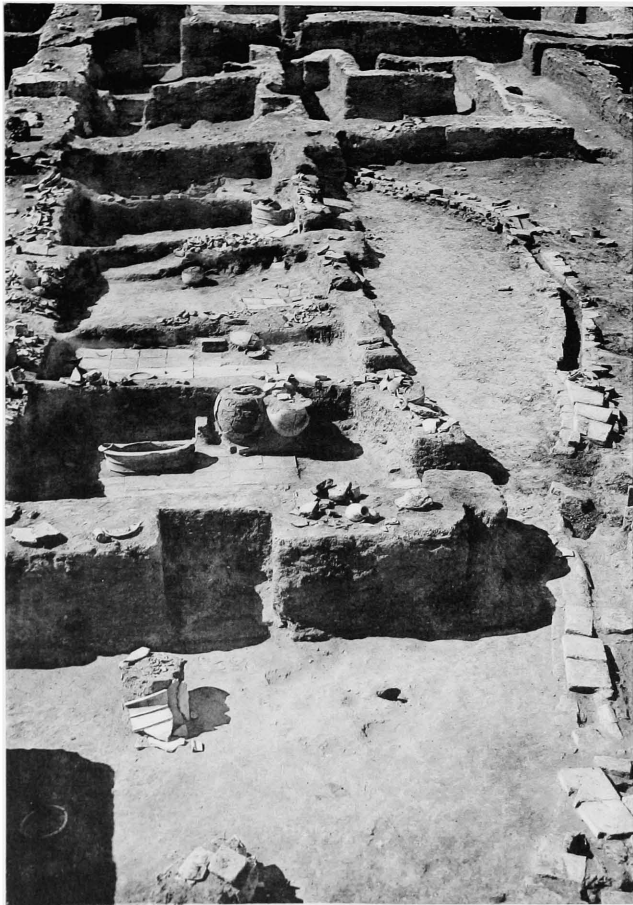
1. Installations tardives, vue d'Est en Ouest.
De bas en haut, salles E, F, G, H, I, J, K.

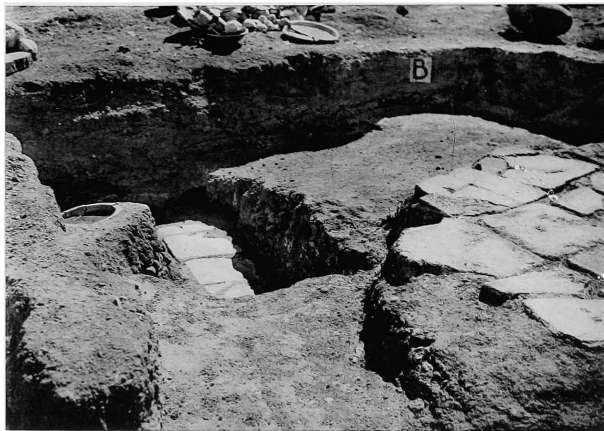
2. Salle B, avec niveaux superposés. Vue de l'Ouest.

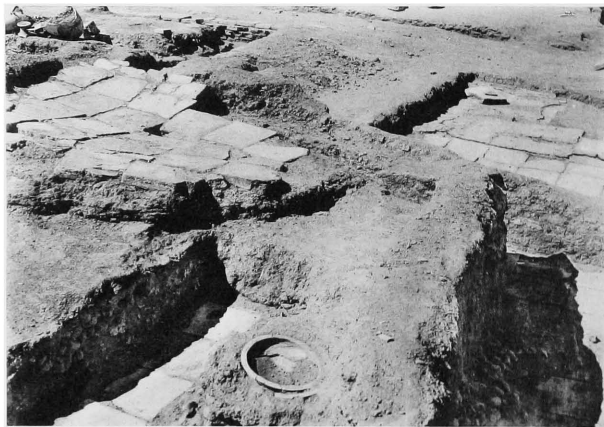
3. Salle B, avec niveaux superposés. Vue de l'Est.

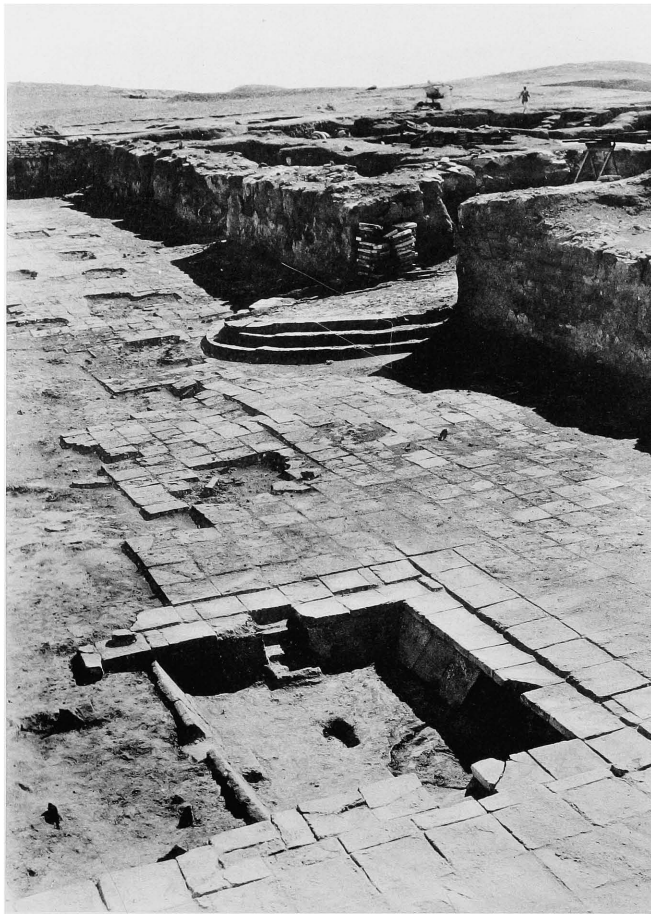
1. Le bassin de la cour. En arrière, portail et escalier de la salle d'audience 132.

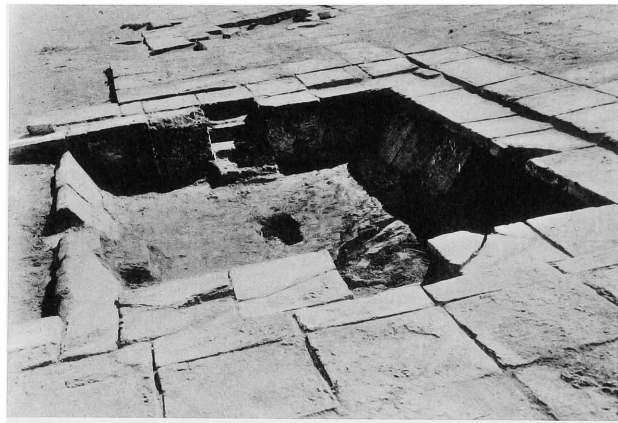
2. Bassin de la cour, vu vers l'Est.

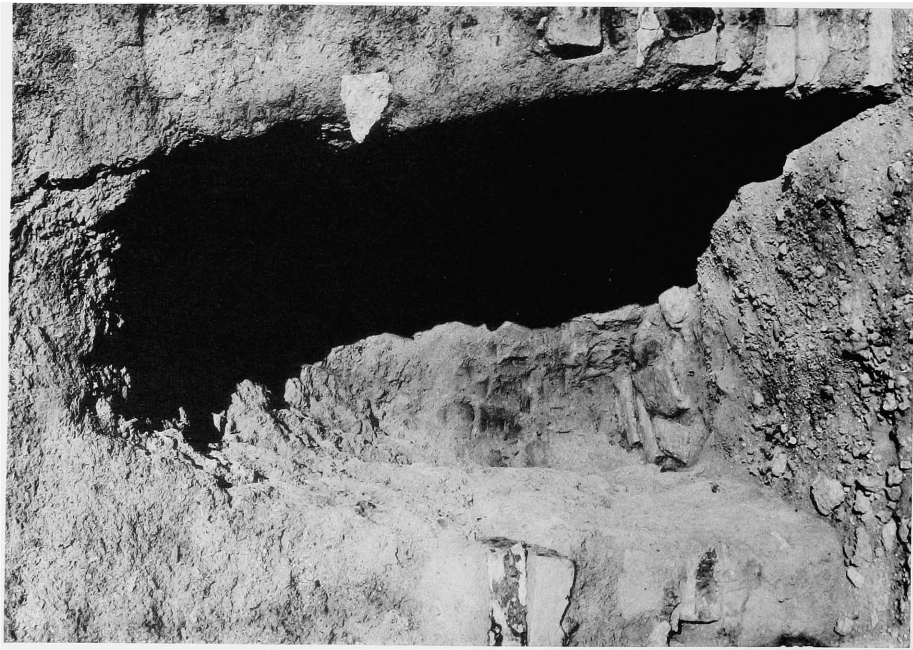
1. La niche est, aux tablettes.

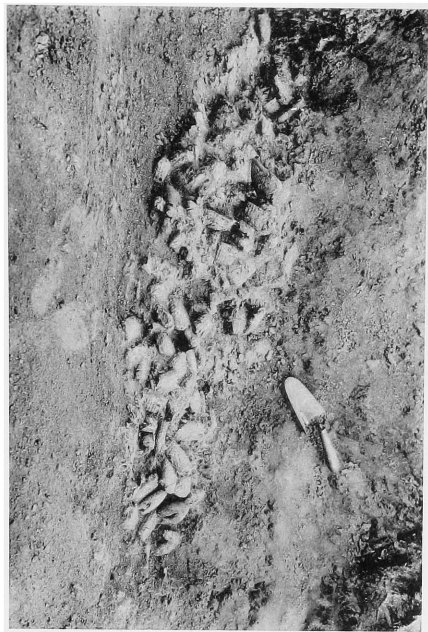
2. Tablettes *in situ*.

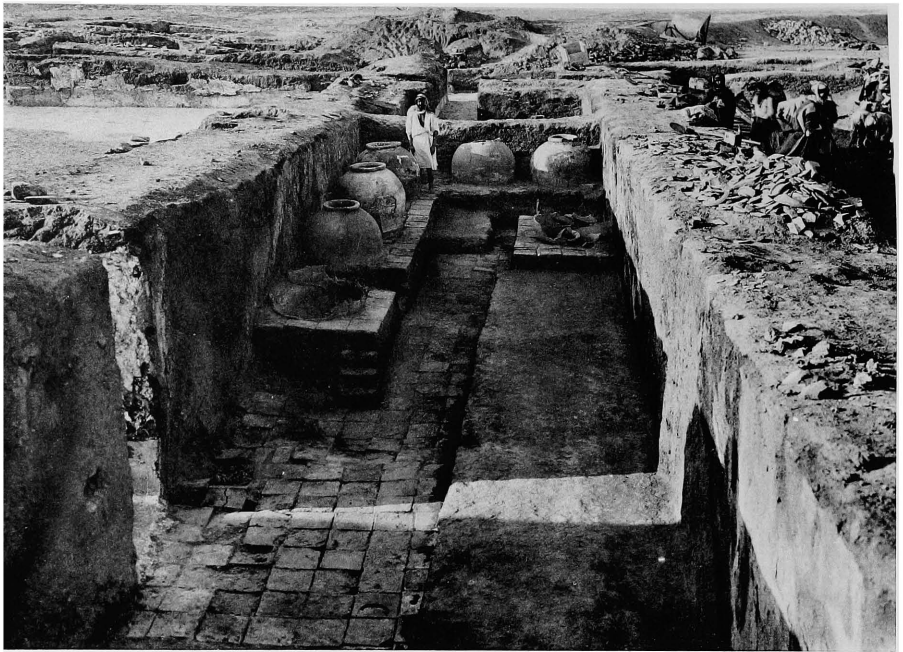
1. Vue d'ensemble de la salle et des jarres. Contiguë, la salle 115.

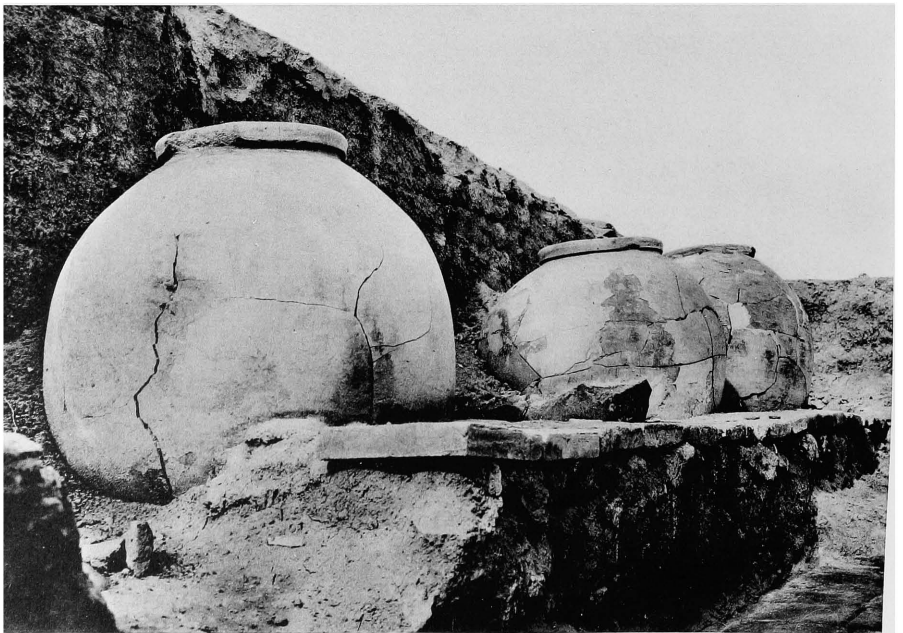
2. Les jarres du socle ouest.
SALLE 116. LE CELLIER.

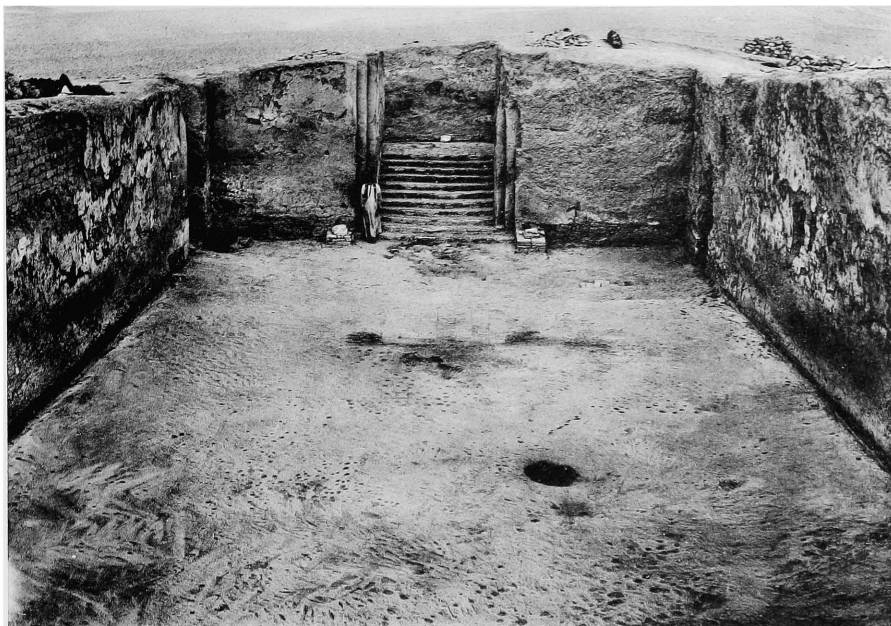
1. Salle du trône, vue vers l'Est, avec la tribune 66.

Signalons enfin, que cette salle de réception était percée de cinq portes. Nous avons décrit celle qui ouvrait sur la cour. Dans les quatre autres, le passage (34-35, 34-36, 34-38, 34-39) était régulièrement recouvert de bitume, ce qui contrastait avec le sol des pièces qui était, soit en plâtre, soit en terre battue. Remarquons aussi, que de la salle 34, on ne pouvait gagner directement la chambre du roi, mais qu'il fallait repasser par la cour 31 et emprunter ensuite d'autres salles intermédiaires. Ces aménagements avaient sans doute été dictés par des raisons de sécurité. Dernier détail : la salle 34 était orientée face au Sud. On n'avait donc pas craint de rechercher le soleil, mais si comme nous l'avons indiqué, la cour 31 avait un auvent, les rigueurs solaires étaient bien atténuées. Il est aussi certain que puisqu'on pénétrait dans la résidence royale en arrivant du Sud, un emplacement au Nord était le plus spectaculaire, puisque c'était lui qu'on voyait dès l'entrée.

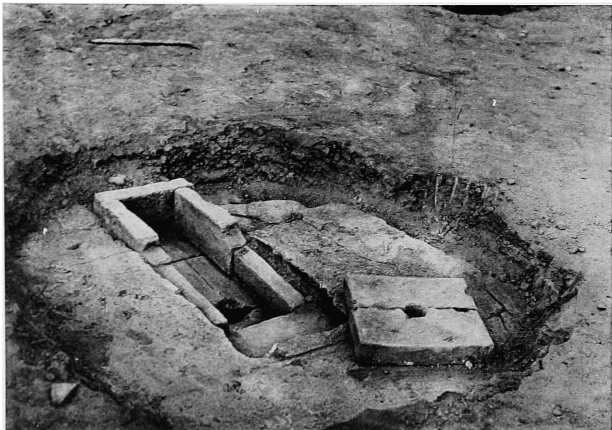
1. Emplacement de foyer.
