MISSION ARCHÉOLOGIQUE DE MARI

LE PALAIS

Architectures

ANDRÉ PARROT

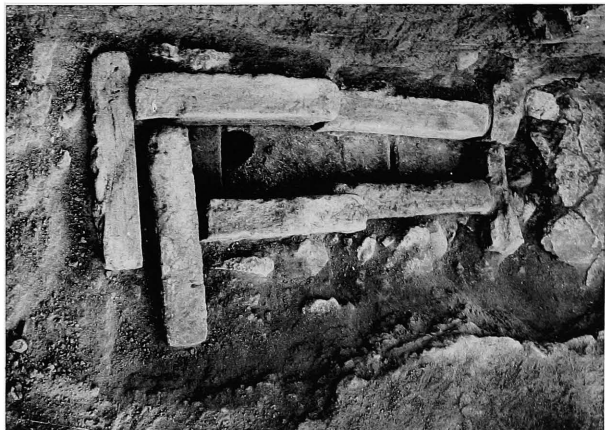
2. Emplacement de foyer.

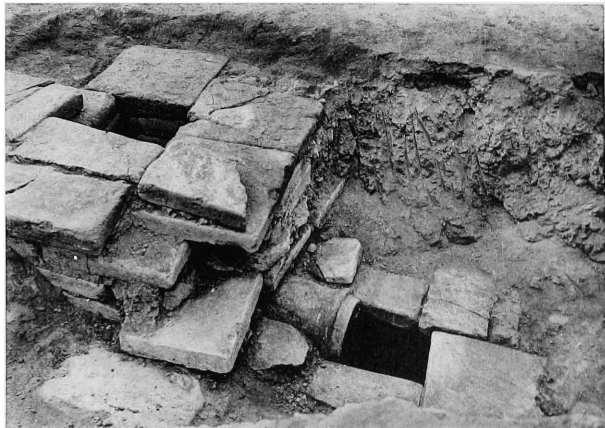
4. Canalisation, puisard et regard.

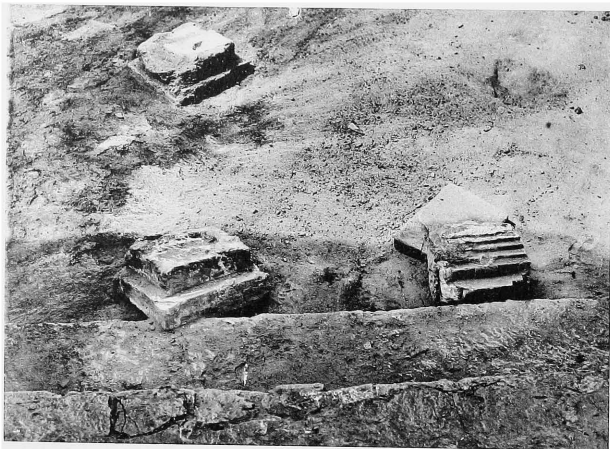
1. Socles de statues au pied de l'escalier de la tribune.

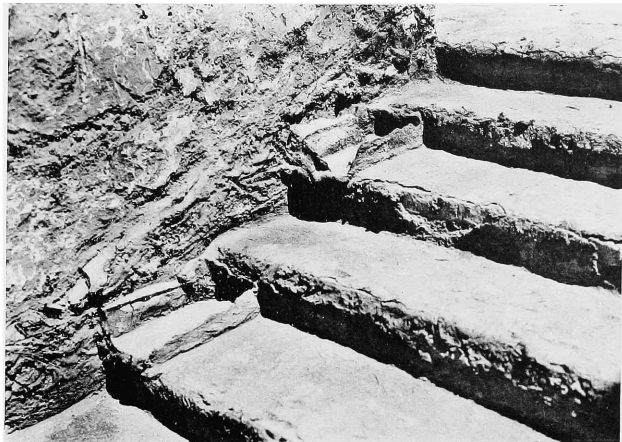
2. Marches de l'escalier de la tribune 66. Coffrets *in situ*.

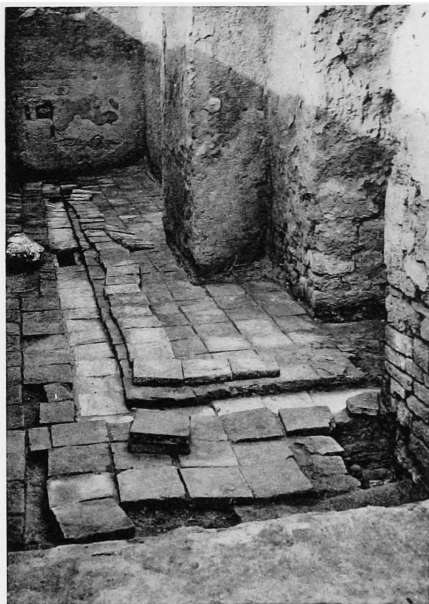
2. Salles 81 et 82 avec canalisation sous le dallage.

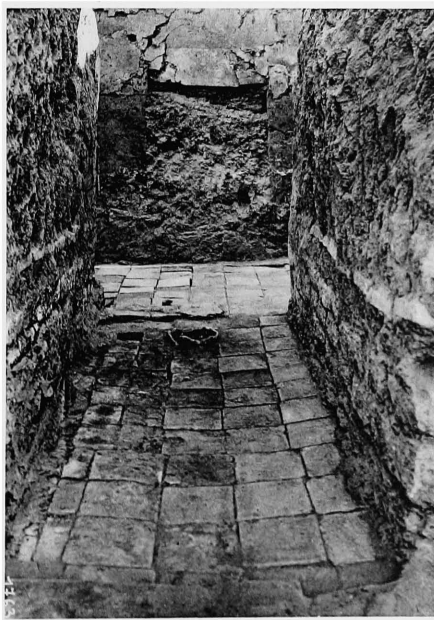
3. Couloir 65-81 et porte murée vers cour 87.

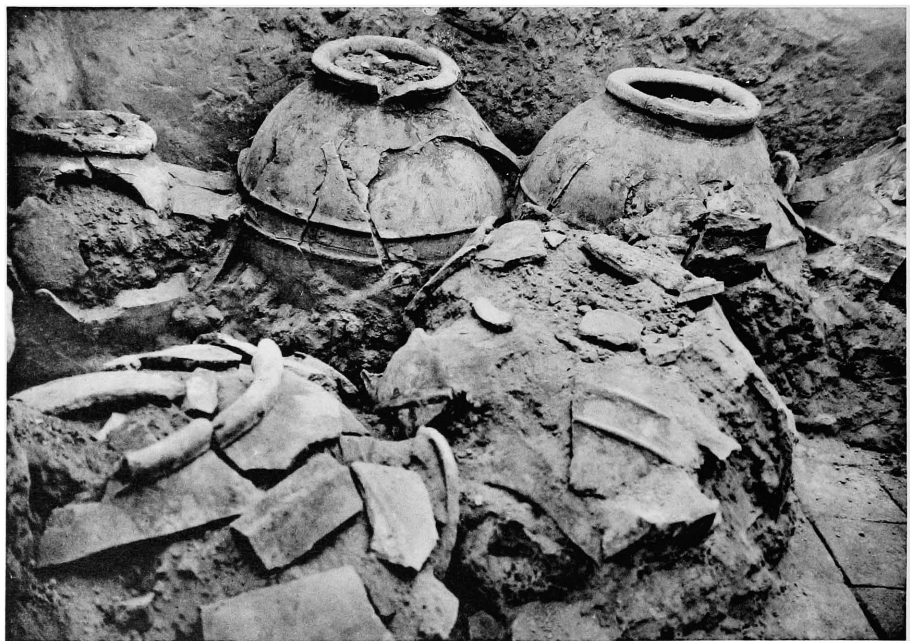
3. Salle 78. Grandes jarres *in-situ*, vues de la porte 63-78.

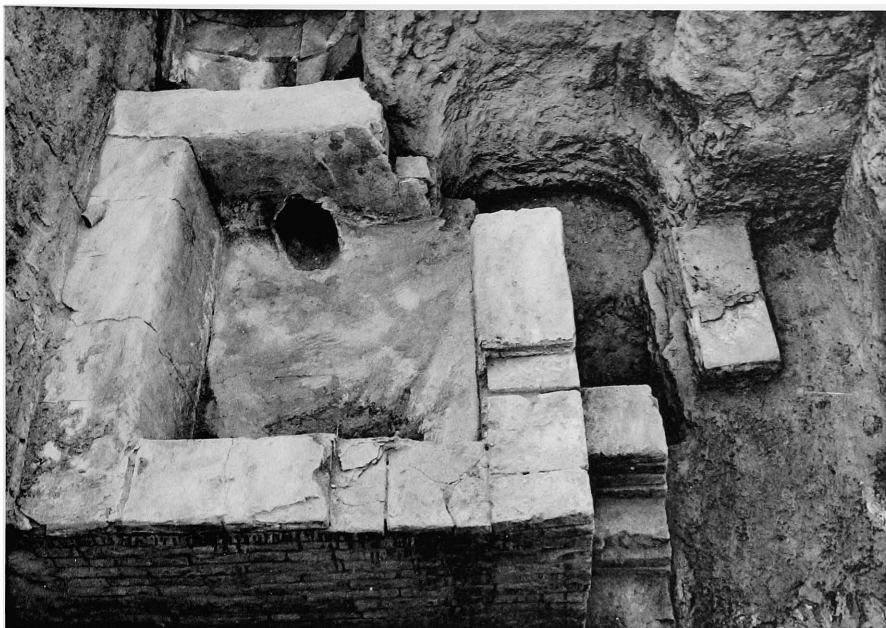
1. Salle 107. Bassin en briques et plâtre.

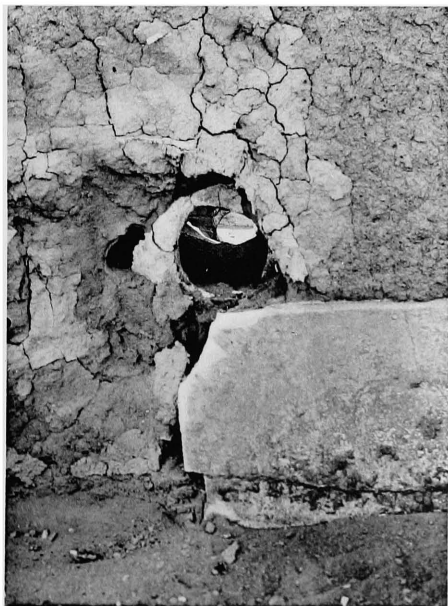
2. Débouché (cour 106) du bassin
de la salle 107.

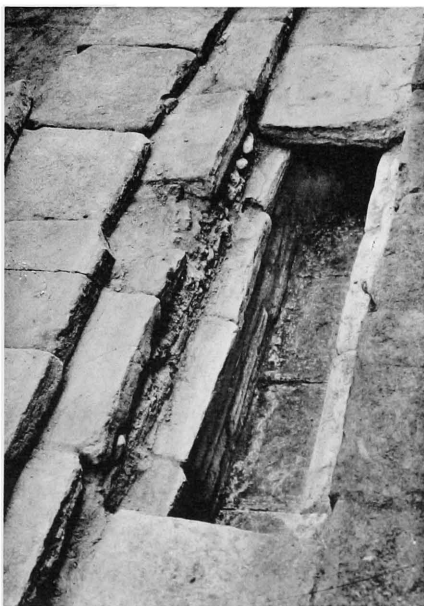
3. Détail de la canalisation souterraine
(salles 81-82).

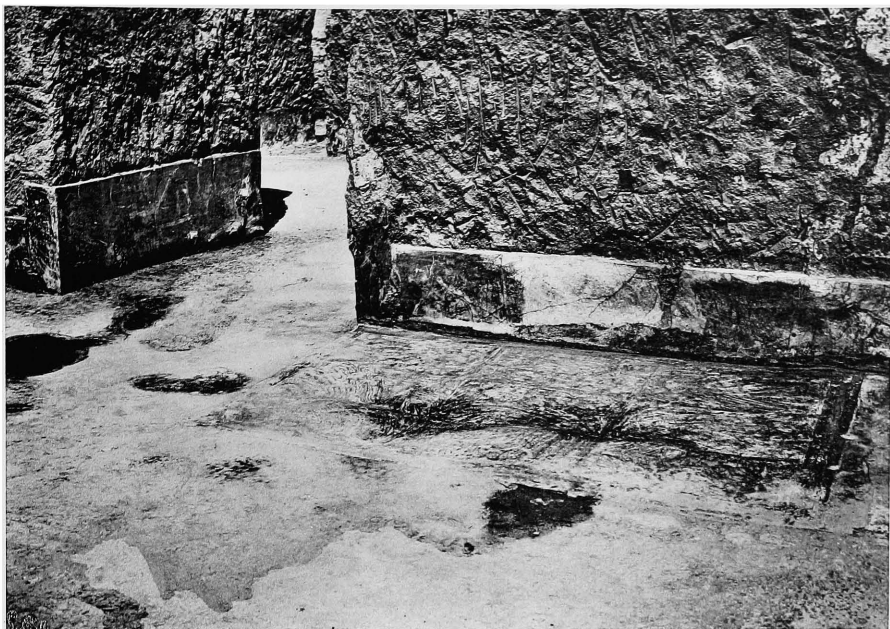
2. « Cour bleue » 31, angle nord-ouest avec décoration murale.

Cette décoration avait une unité évidente, qui l'apparentait d'ailleurs avec celle que nous avons rencontrée précédemment sur les murs de la cour 106. C'était, ici et là, le même principe de la juxtaposition des bandes polychromes. Le fait que nous la retrouverons encore dans la salle 46, n'est certainement pas le résultat d'un hasard. Cette similitude d'ornementation rapprochait les deux pièces. Nous essayerons de l'interpréter plus loin.

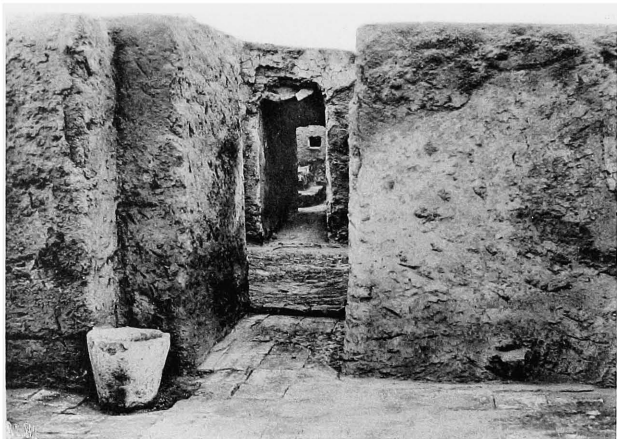
1. Vers la salle de bains 7, par les pièces 14 et 12.

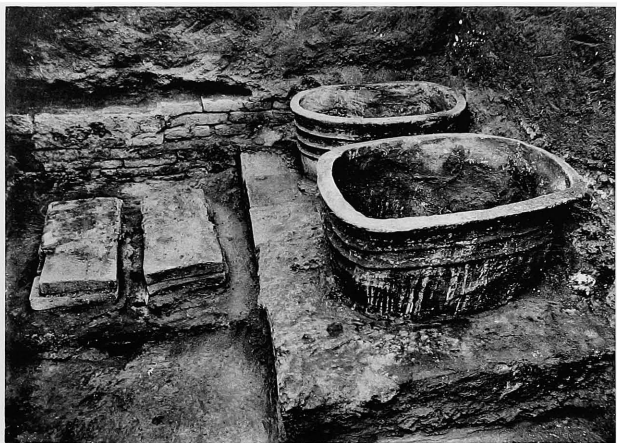
3. Les deux baignoires et les w.-c.

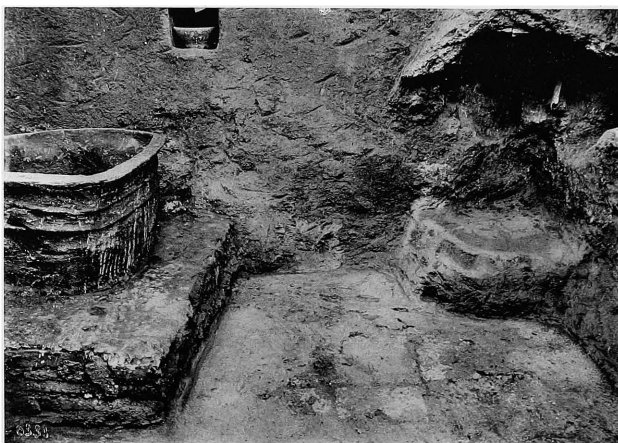
4. Une baignoire et le bas de la cheminée d'angle (à droite).

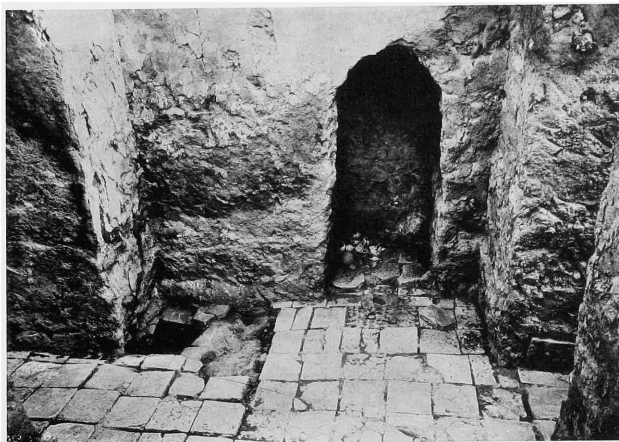
2. Chambre 3 avec placard mural.

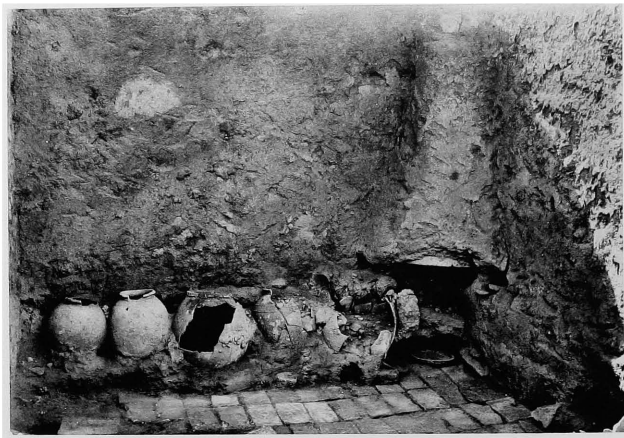
3. Chambre 4 avec cheminée d'angle. Jarses *in situ*.

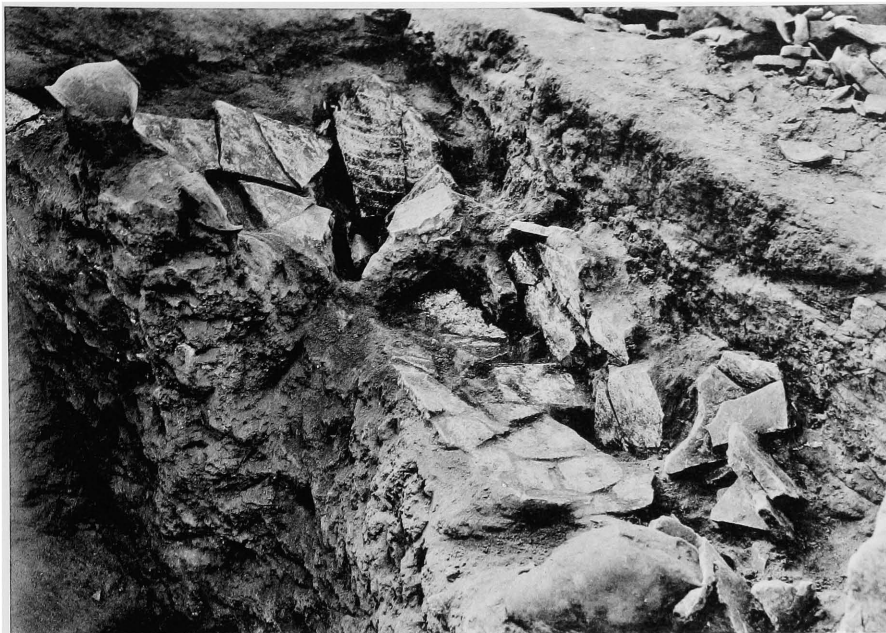
1. Salle 77. Effondrement de la terrasse.

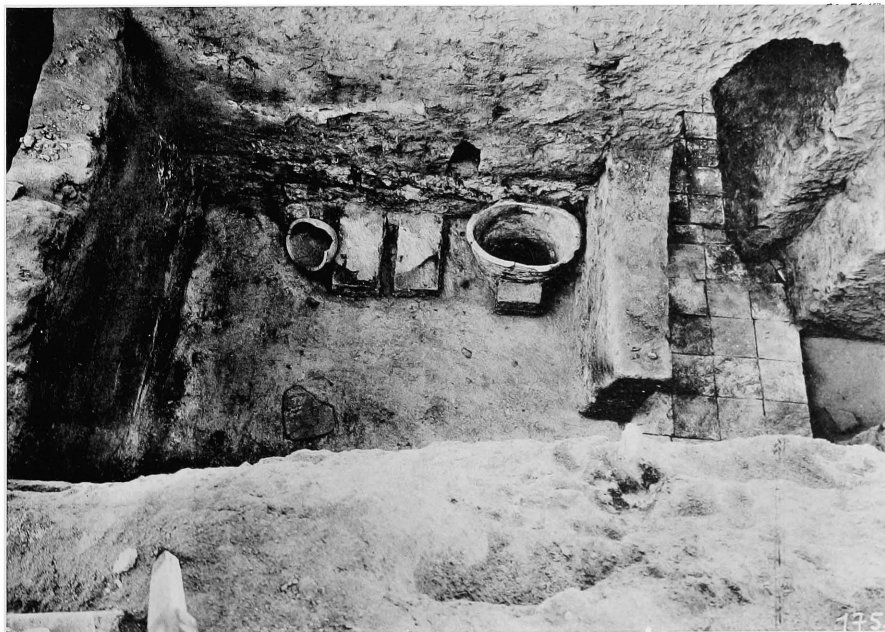
2. Salle de bains 77, vue du haut.

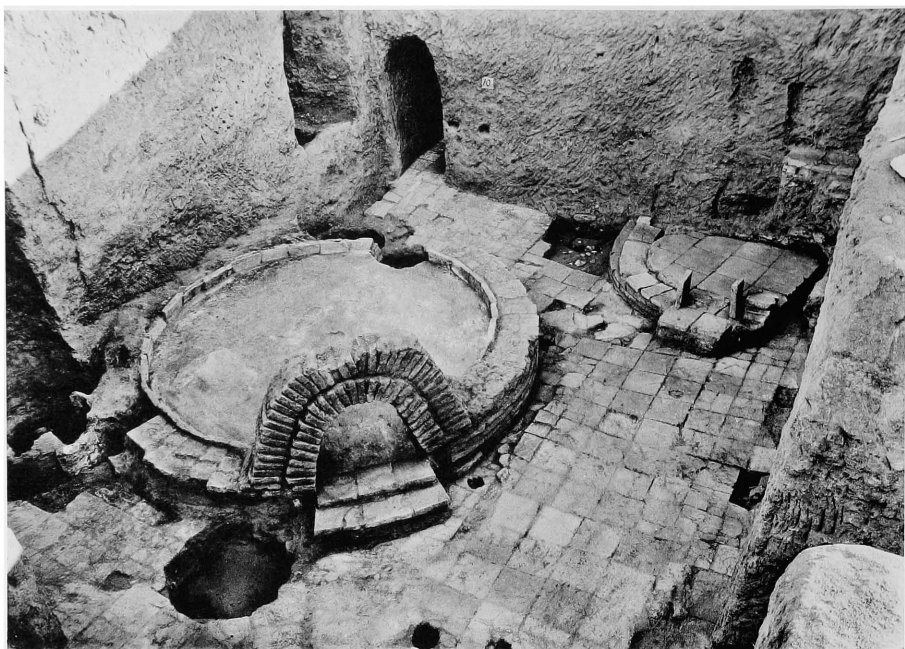
1. Fours de la cour 70. Vue vers l'Est.

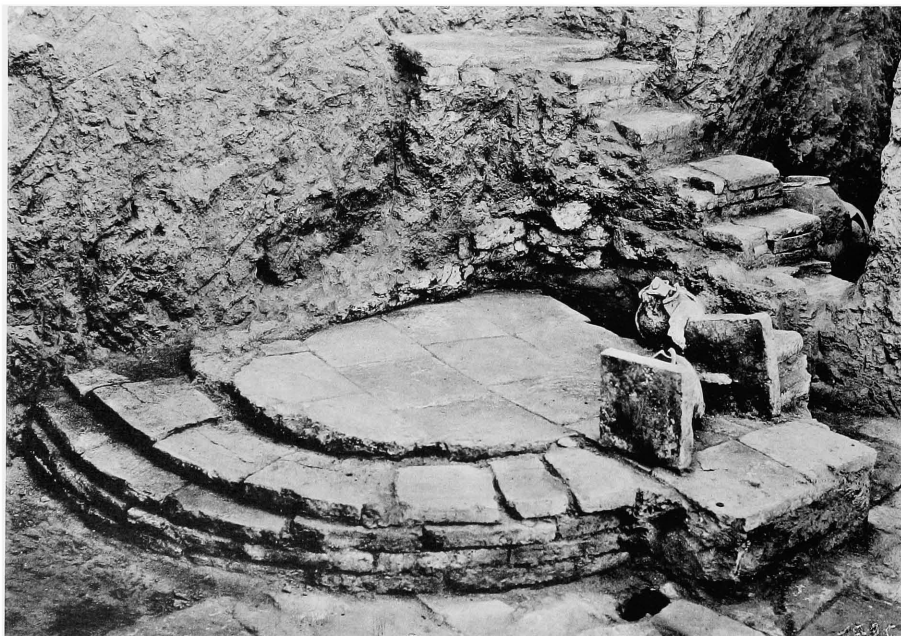
2. Four d'angle.

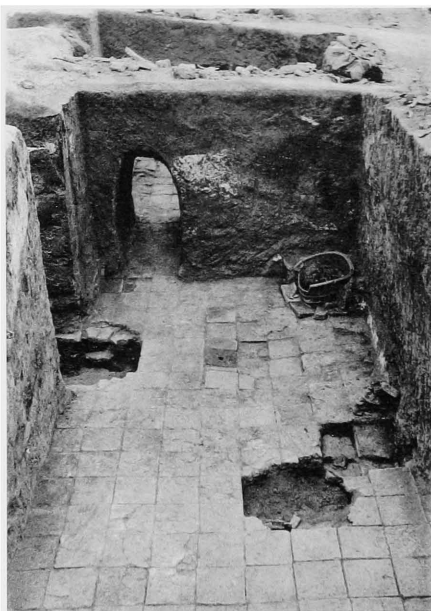
2. Salle de bains 72. Paroi du fond, porte 72-73.

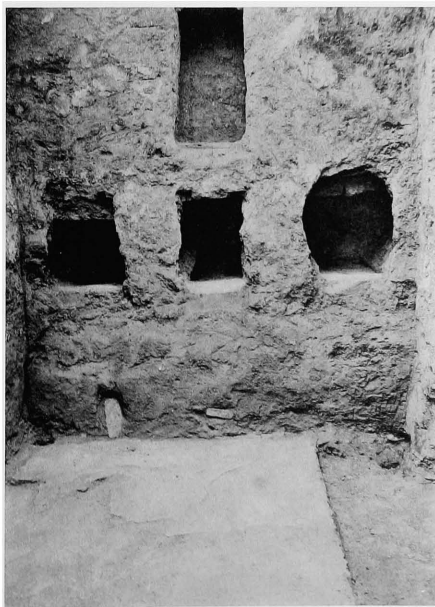
3. Salle 69. Placards de la paroi ouest.

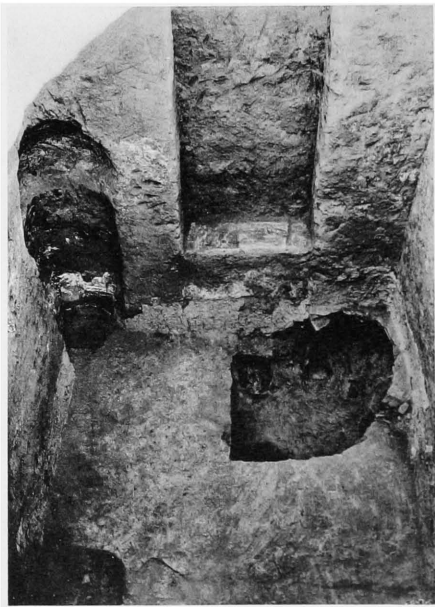
4. Salle 69. Emplacement de baignoire
et placard, paroi est.

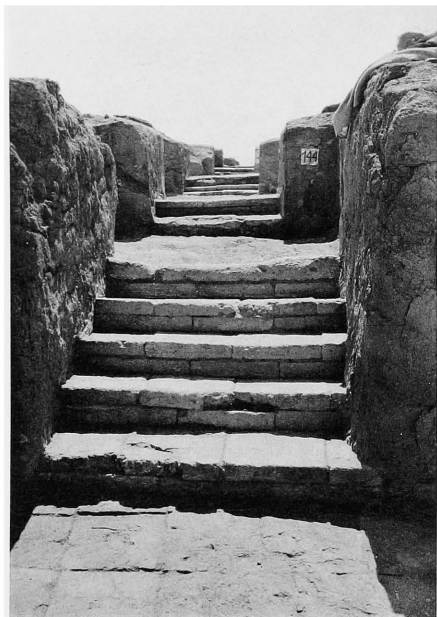
1. Départ de la voie processionnelle de la cour 131 vers sanctuaires 149-150.

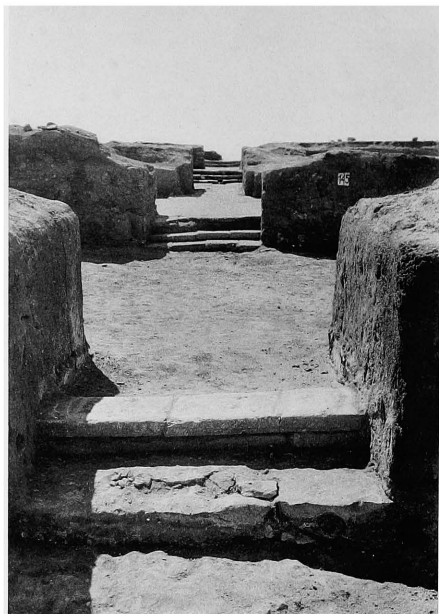
2. Montée processionnelle et enfilade de portes 144-145.

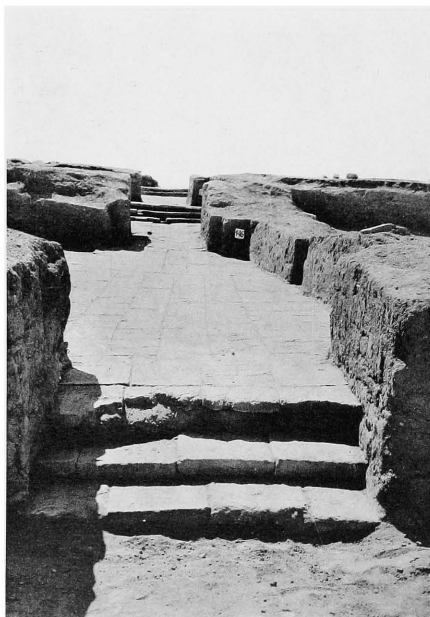
3. Montée processionnelle et escalier 145-146.

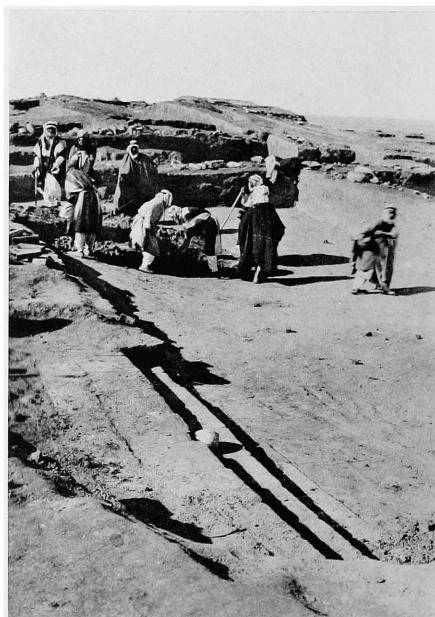
4. Aboutissement de la voie processionnelle, cour 148.

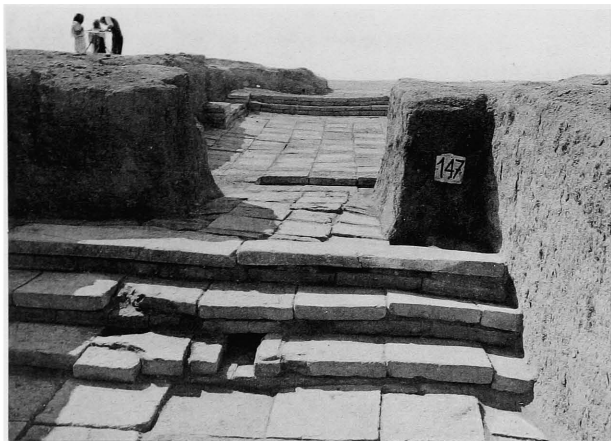
1. Escalier 146-147, au terme de la voie processionnelle.

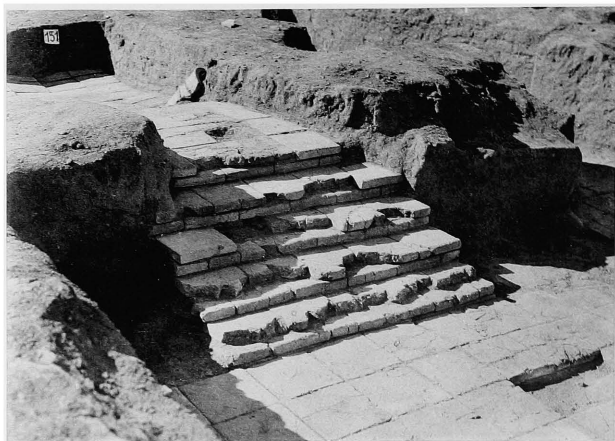
2. Escalier vers la salle 151.

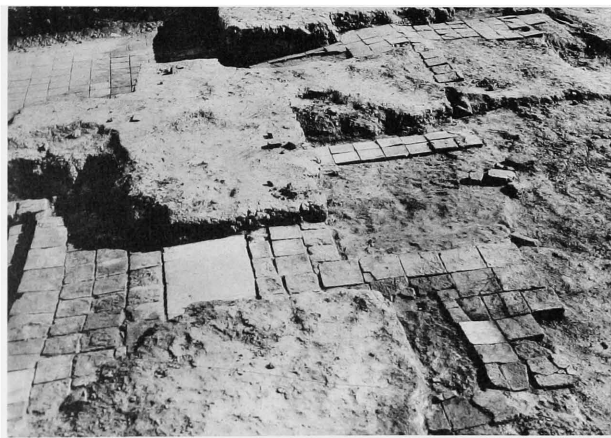
3. Zone érodée au sud-est de la cour 148.

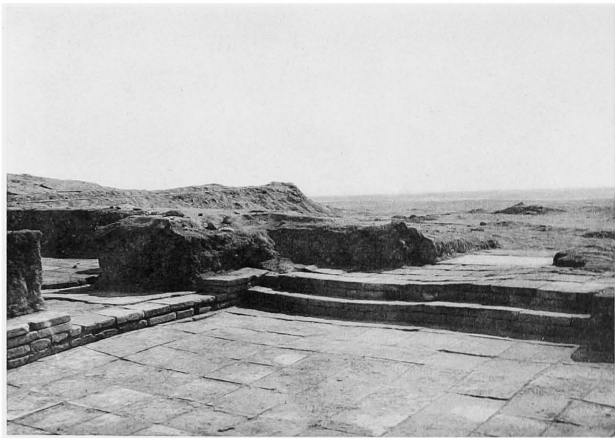
4. Angle sud-est de la cour 148. A gauche, porte de la salle 149.

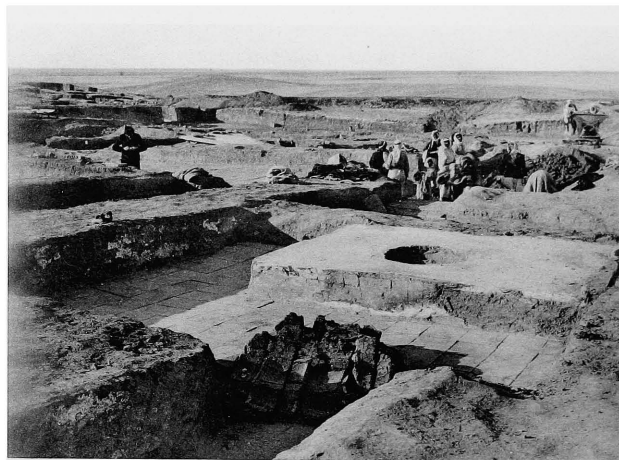
4. Salle 150, au *podium*. Dans le passage, porte calcinée, effondrée.

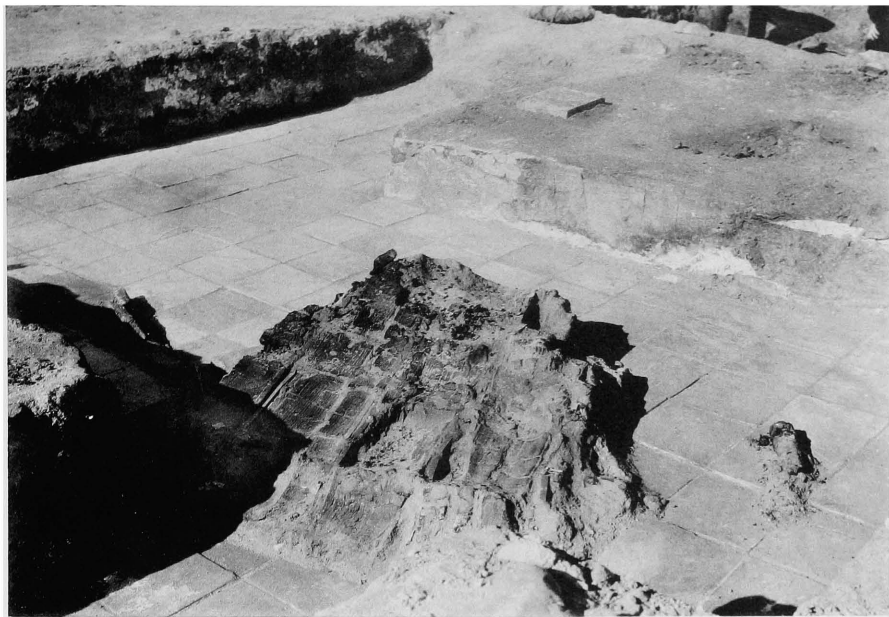
1. Le podium et la porte effondrée.

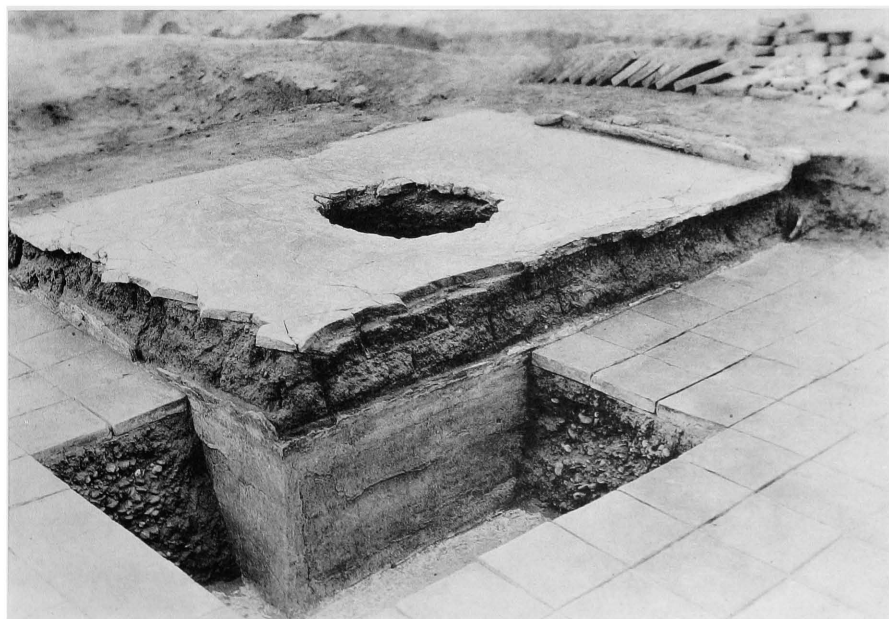
2. Le podium et ses deux niveaux.

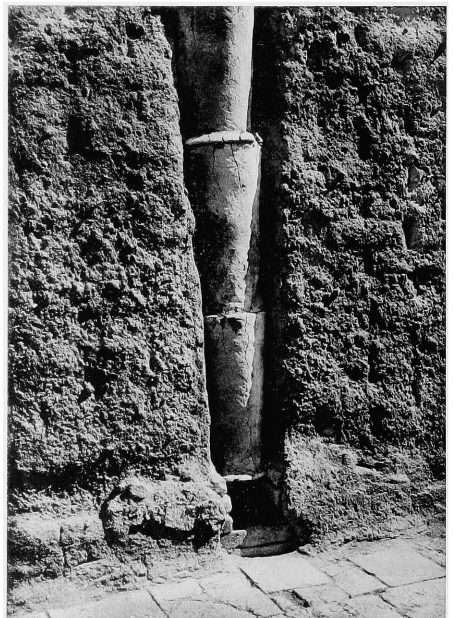
4. Appel d'air dans le mur du couloir.

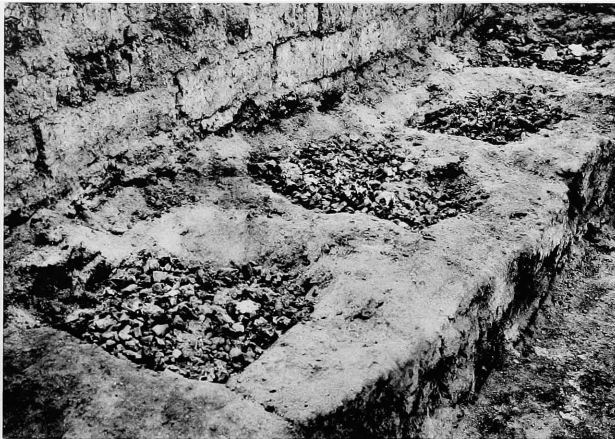
3. Atelier 216. Foyers avec charbon *in situ*.

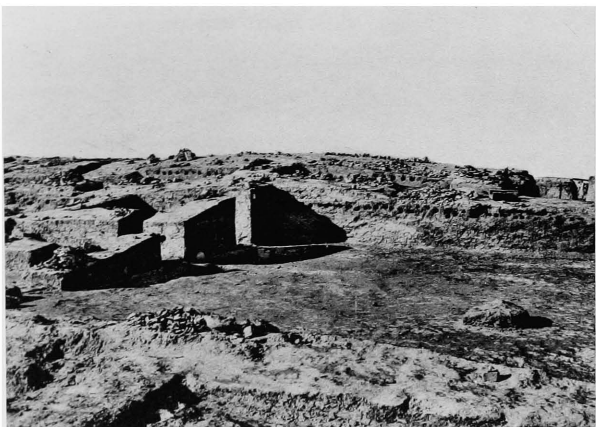
1. Cour 87 avec trous de chainages. Vue vers le Nord.
À gauche, magasins.

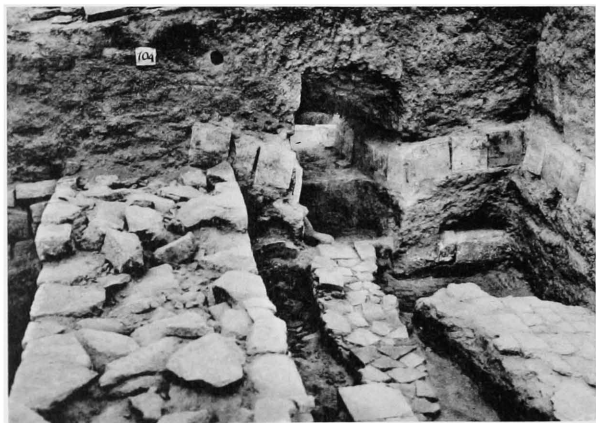
3. Salle 104, avec remaniements, vers le Nord.

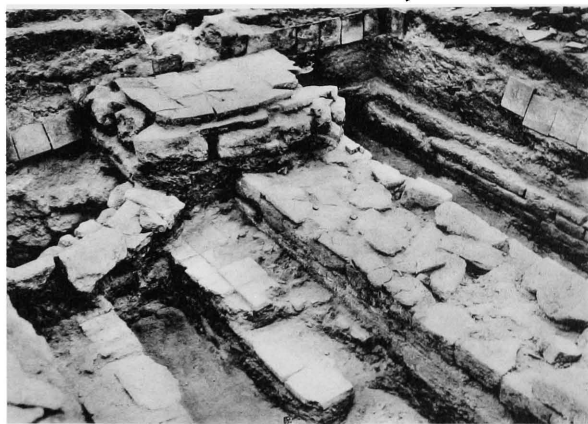
4. Salle 104, avec remaniements, vers le Sud.

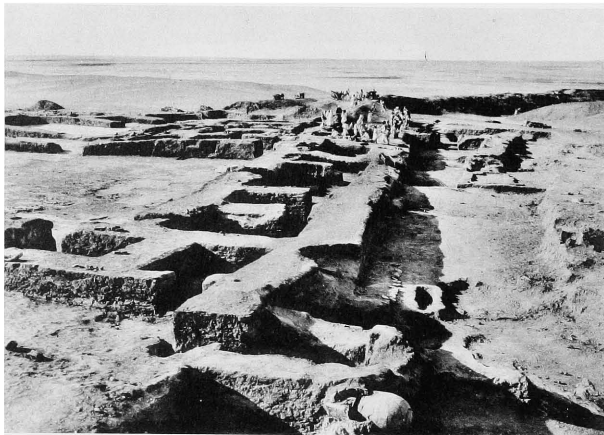
1. Enceinte est, vue vers le Nord.

Contrairement à l'habitude, c'est par l'enceinte que nous achèverons l'étude architecturale du Palais. Il fallait en effet l'examiner *d'ensemble*, une fois passés en revue chacun des quartiers, car cette enceinte diffère considérablement, selon qu'on l'aborde par le Nord, l'Est, l'Ouest ou le S.-E. Une telle diversité s'explique mal, ou du moins, nous nous l'expliquons mal. Parfois, sans doute, nous en discernons les raisons et nous les indiquons: dans d'autres cas, elles nous échappent. D'autres seront peut-être plus heureux et apporteront leurs solutions. Ici, nous fournissons les éléments du problème, c'est-à-dire la documentation qui les établit.

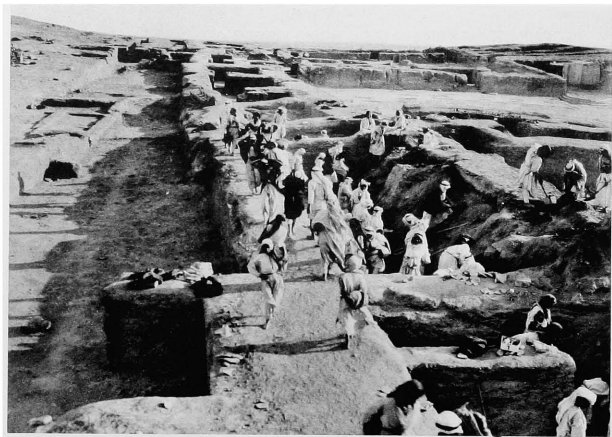
2. Enceinte est, vue vers le Sud.

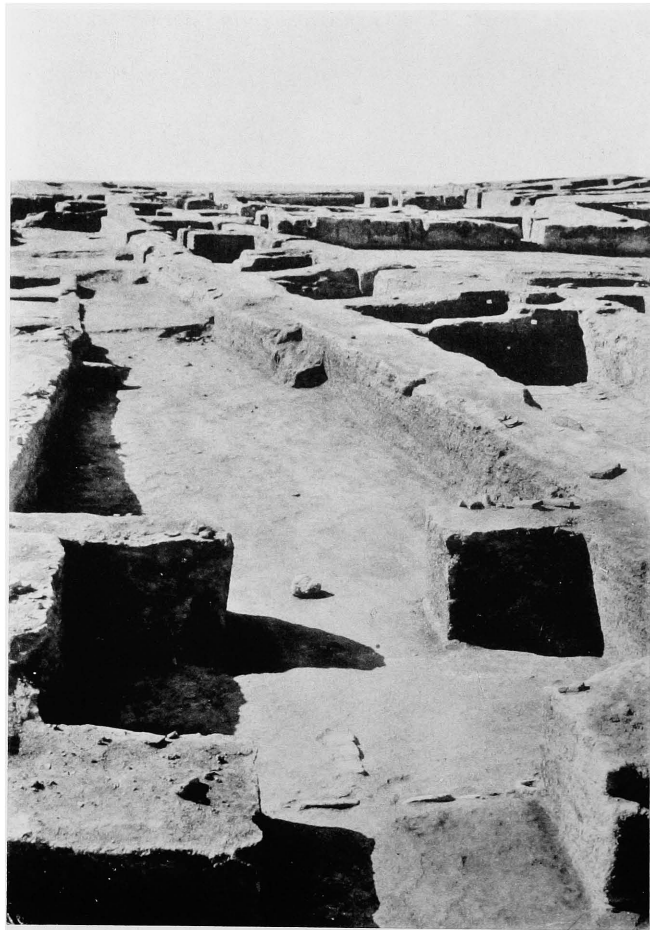
3. Entrée du « garage », à l'angle nord-est.

appuyer notre interprétation avec le « garage » des chars et attelages. Comme nous l'avons indiqué plus haut, il fallait qu'il fût tout proche de façon à satisfaire aux volontés et aux désirs du roi.

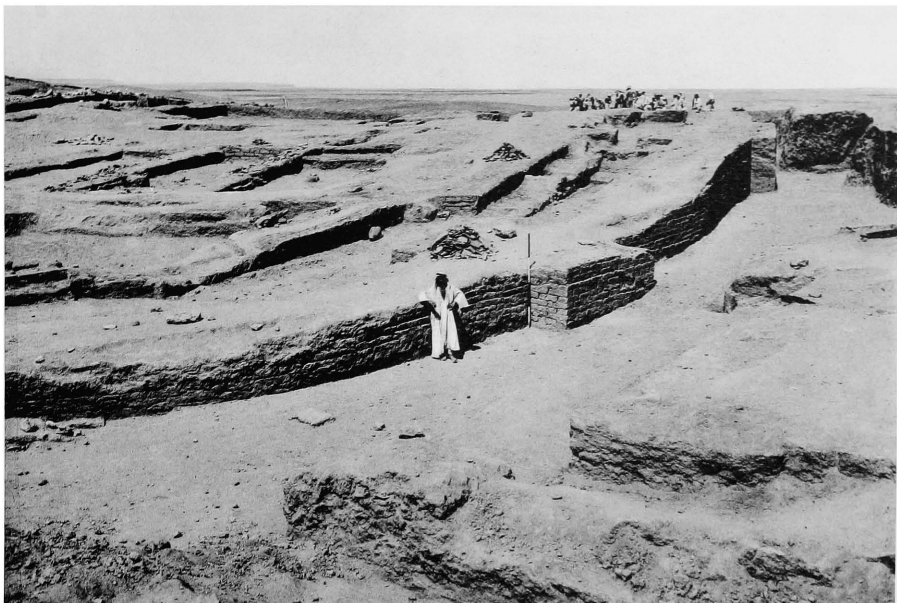
1. Angle sud-est de l'enceinte. Vers le Nord.

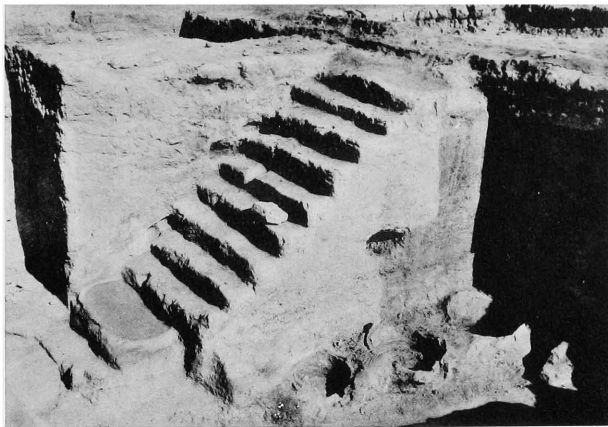
2. Escalier de la salle 231.

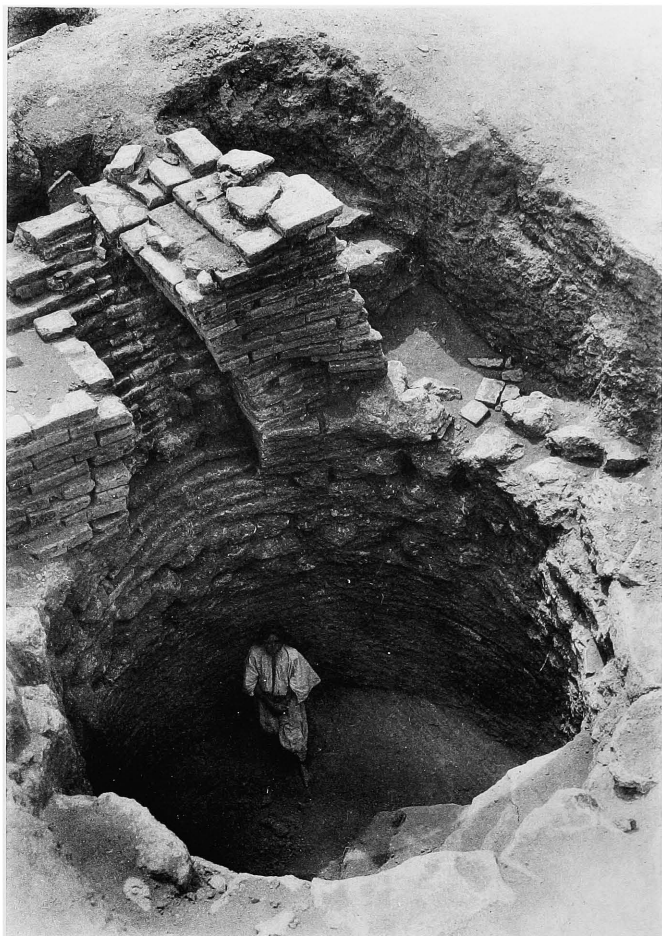
2. Grand puits, en pierres et briques, contre l'enceinte nord.
