DIE
WOHNHÄUSER
IN ASSUR

AUSGRABUNGEN DER
DEUTSCHEN ORIENT-GESELLSCHAFT
IN ASSUR

VI. DIE WOHNHÄUSER IN ASSUR
VON CONRAD PREUSSER

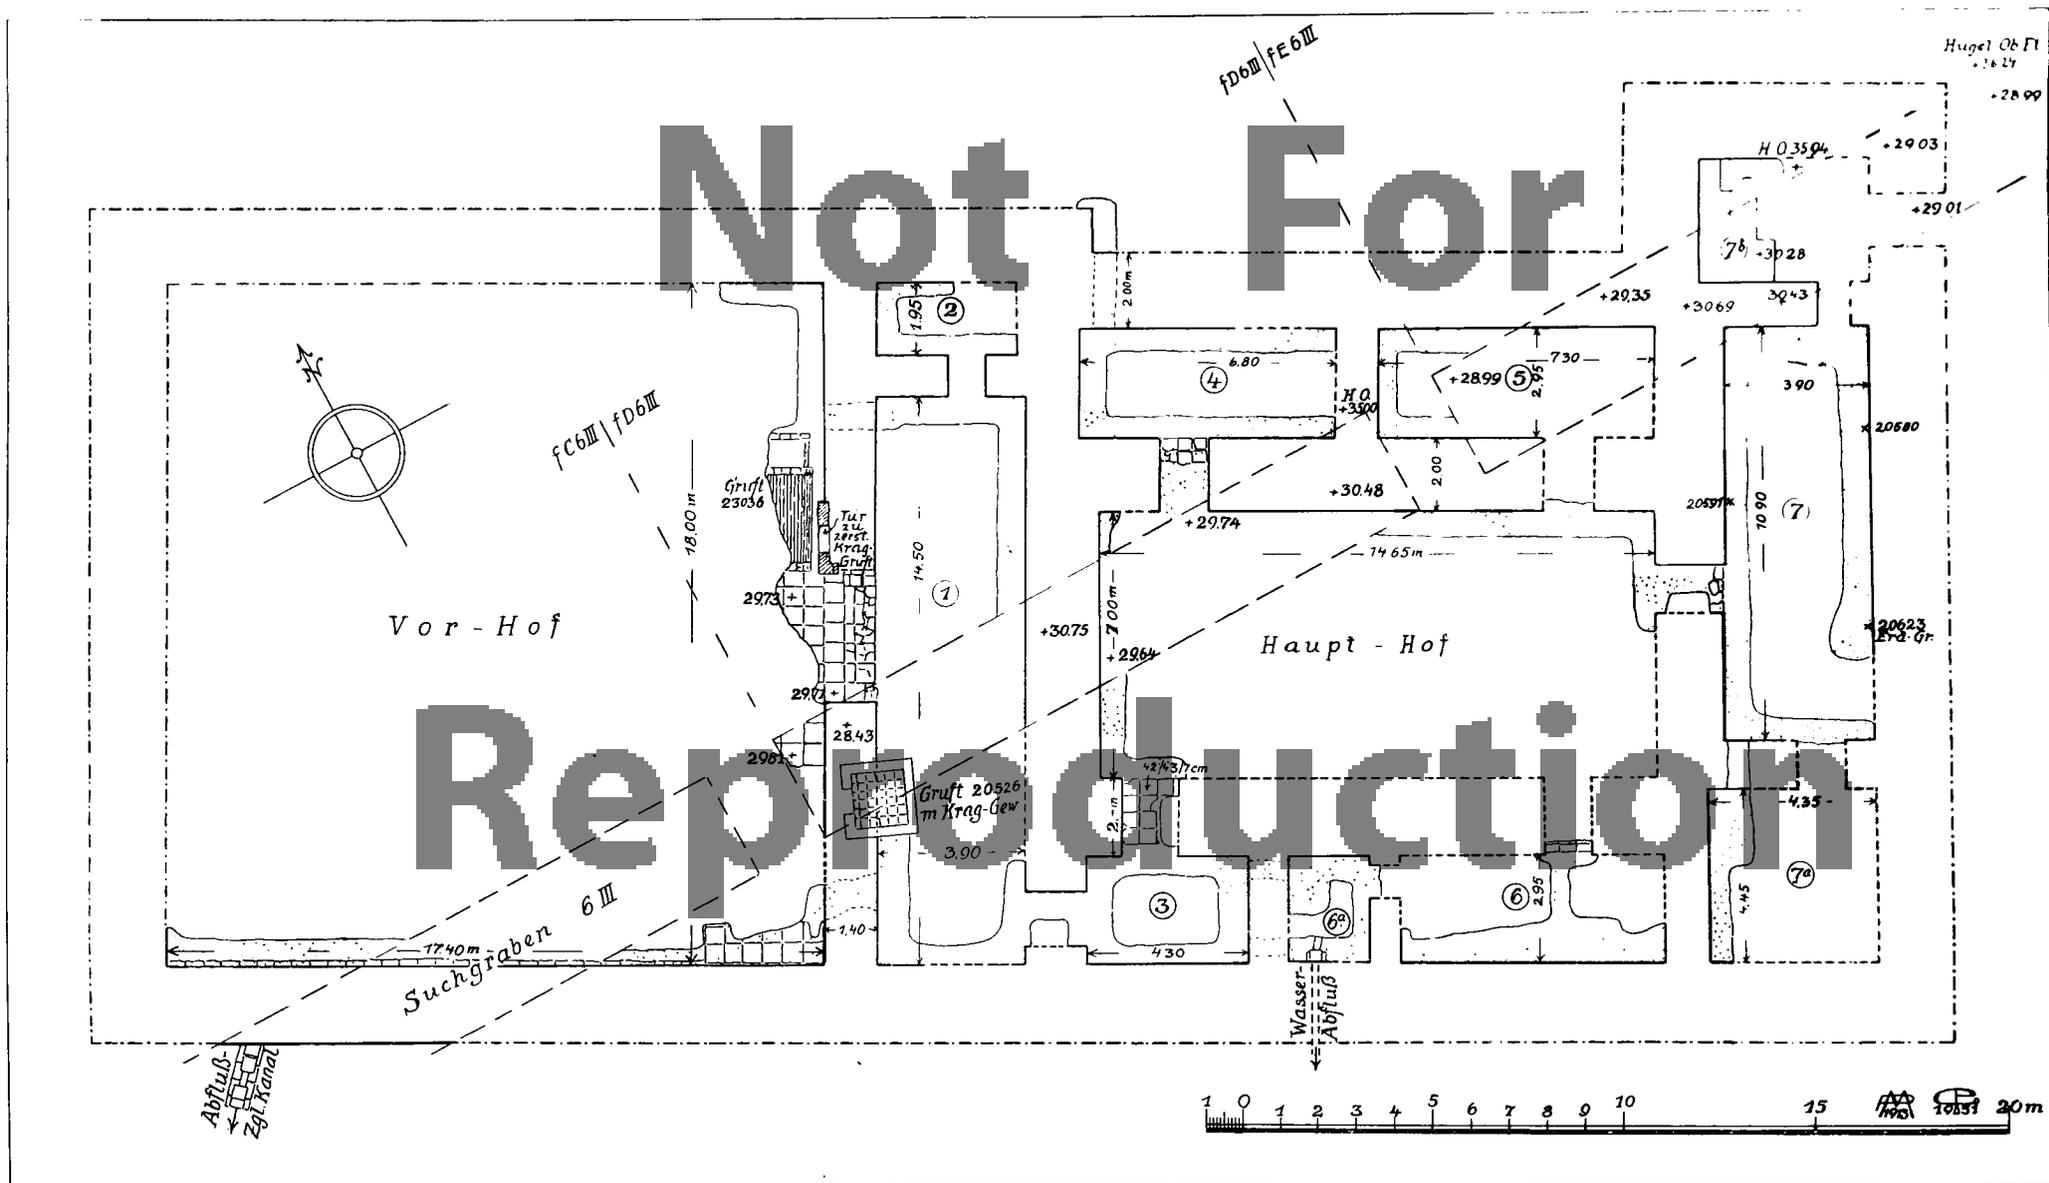
Altakkadisches Wohnhaus unter dem Sin-Šamaš-Tempel, Aufnahmeplan

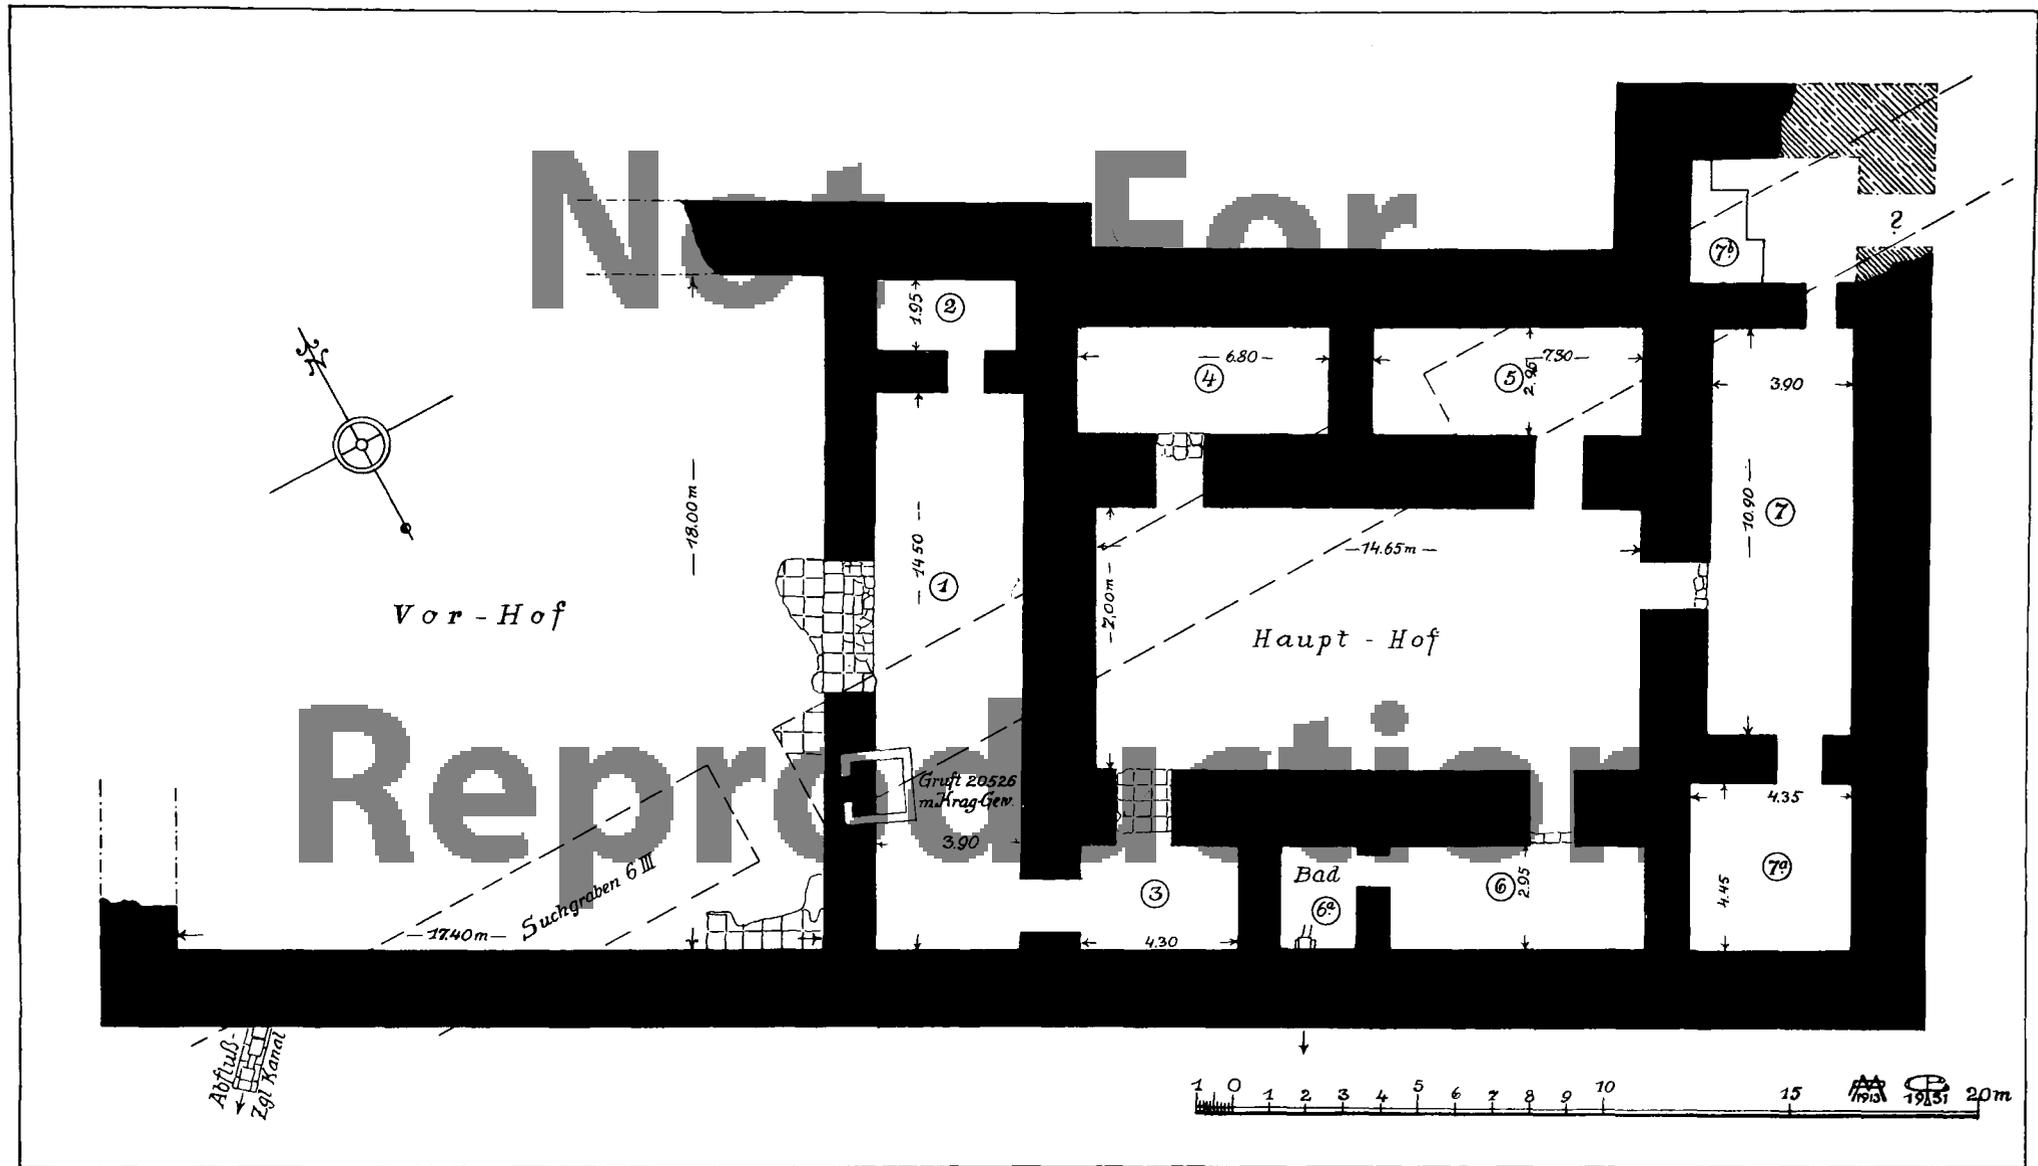
Altakkadisches Wohnhaus unter dem Sin-Samaš-Tempel, schematischer Plan

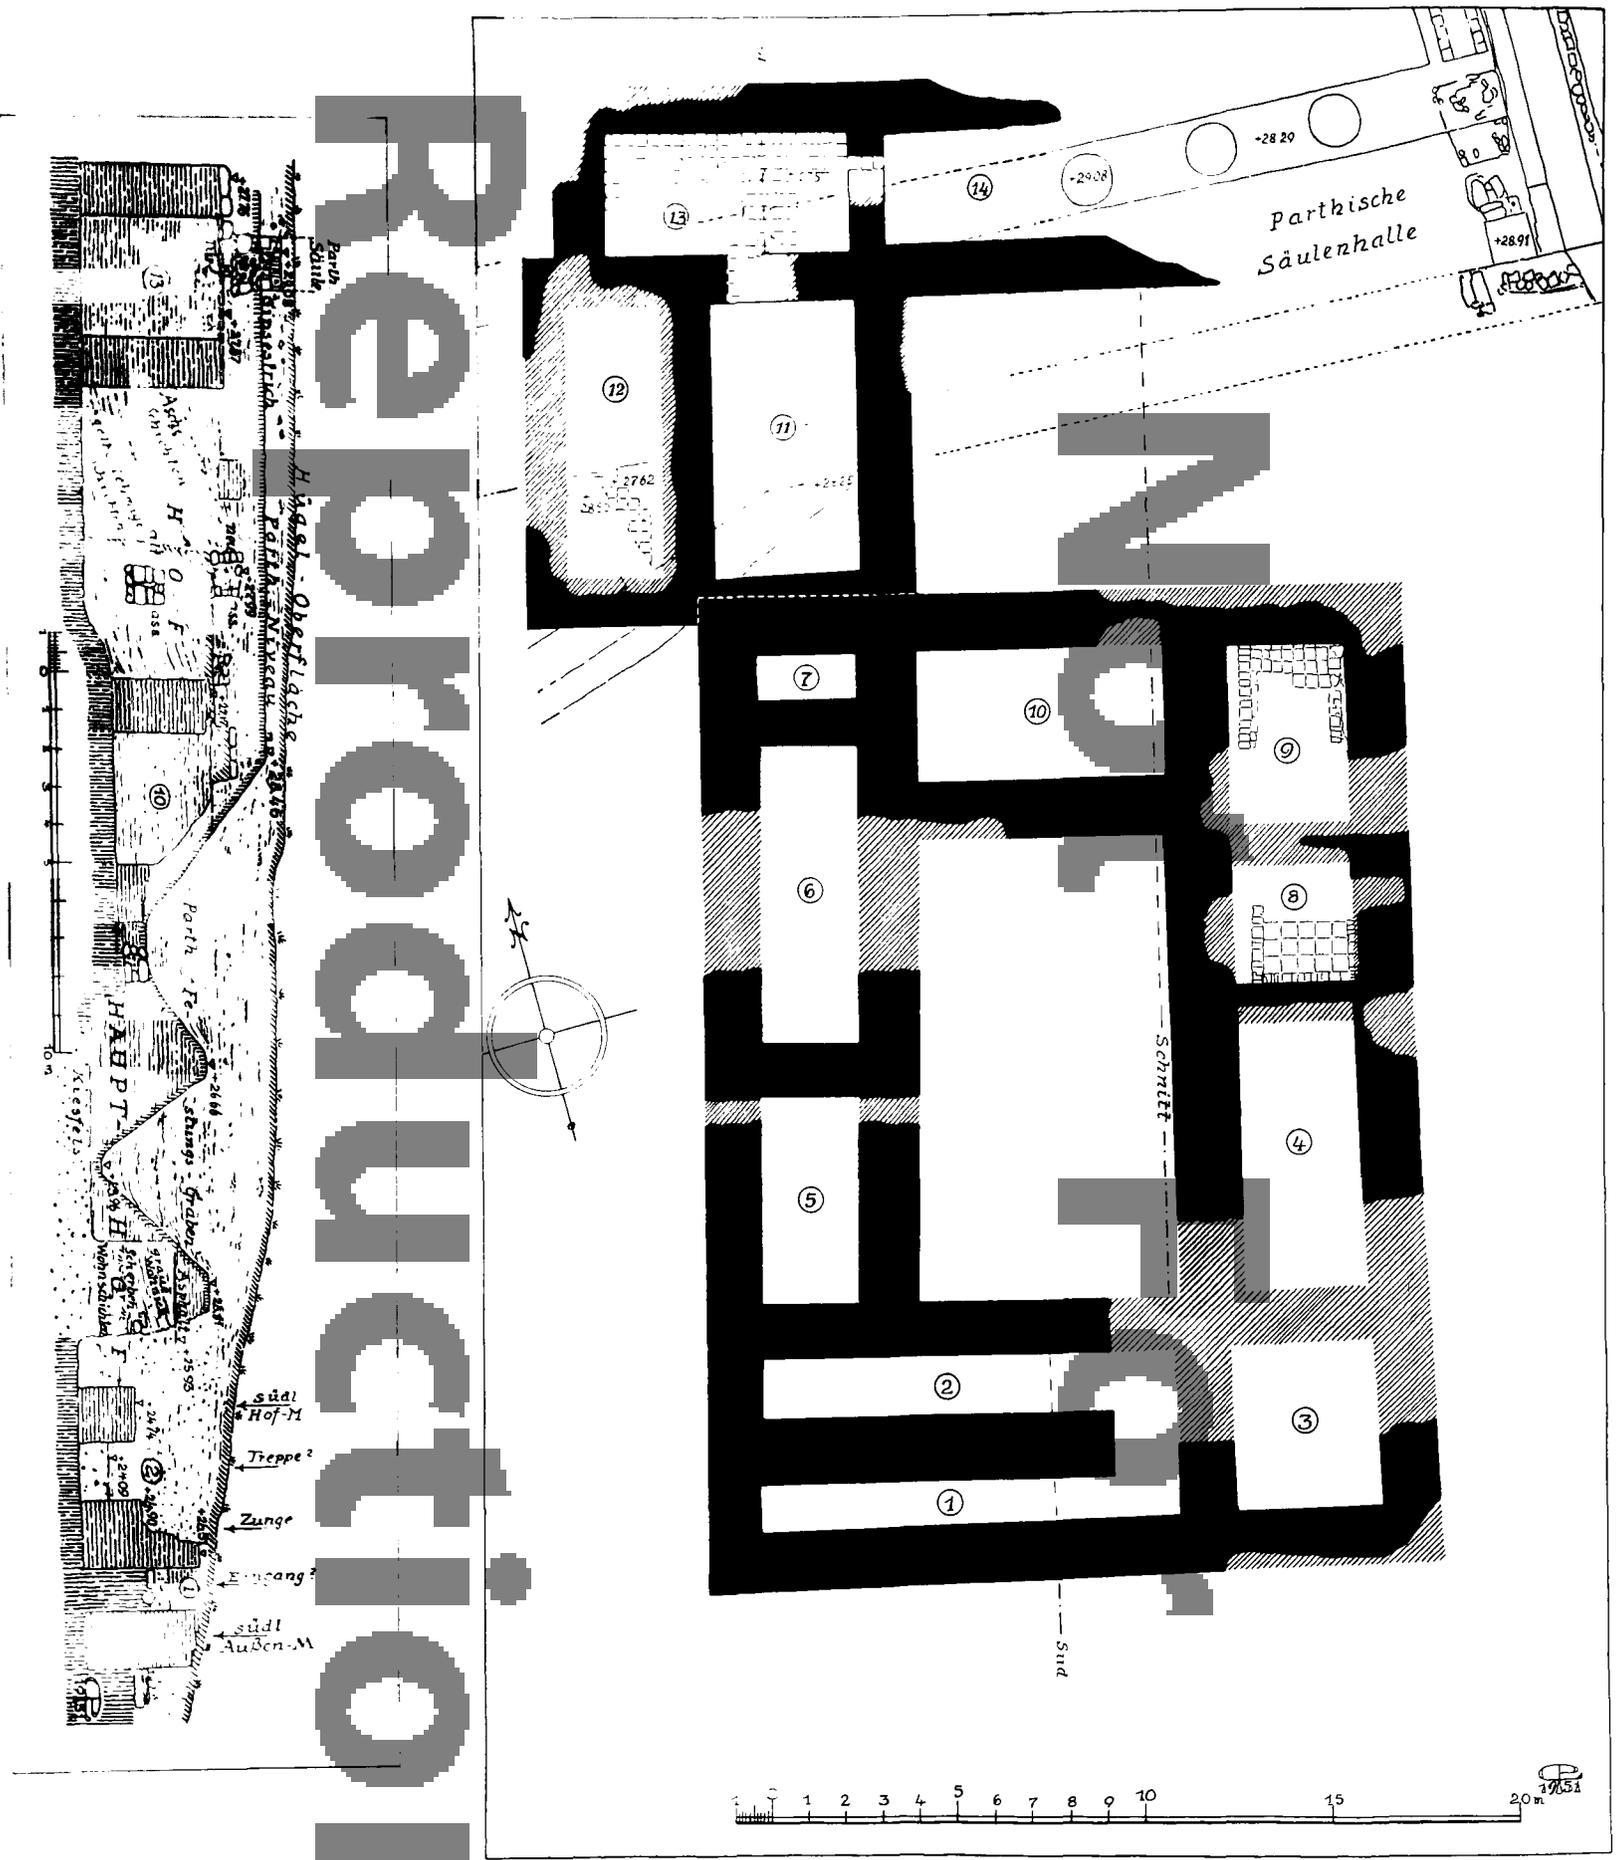
a) Schematischer Plan

Altassyrisches Wohnhaus südöstlich der Zikurrat

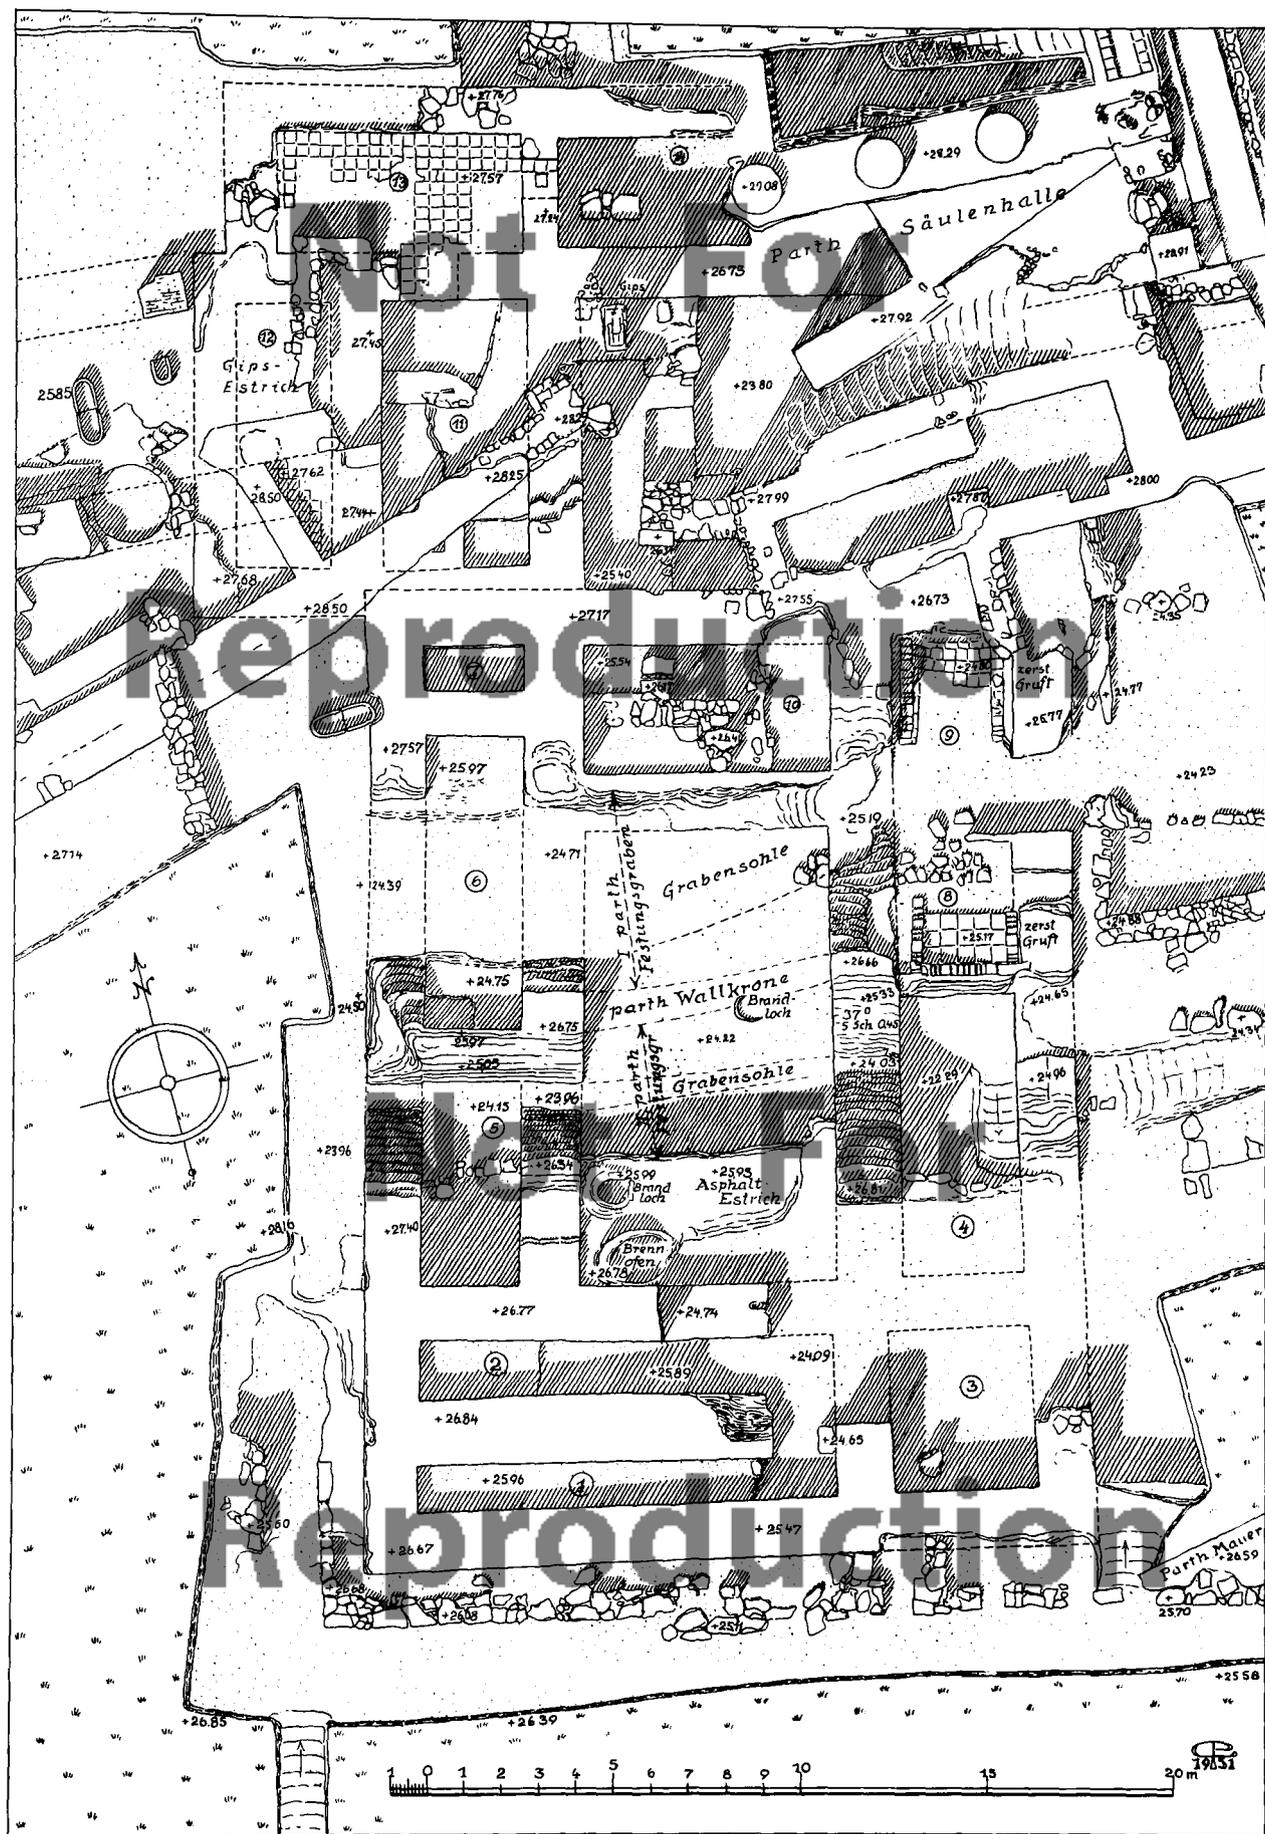
Altassyrisches Wohnhaus südöstlich der Zikurrat, Aufnahmeplan

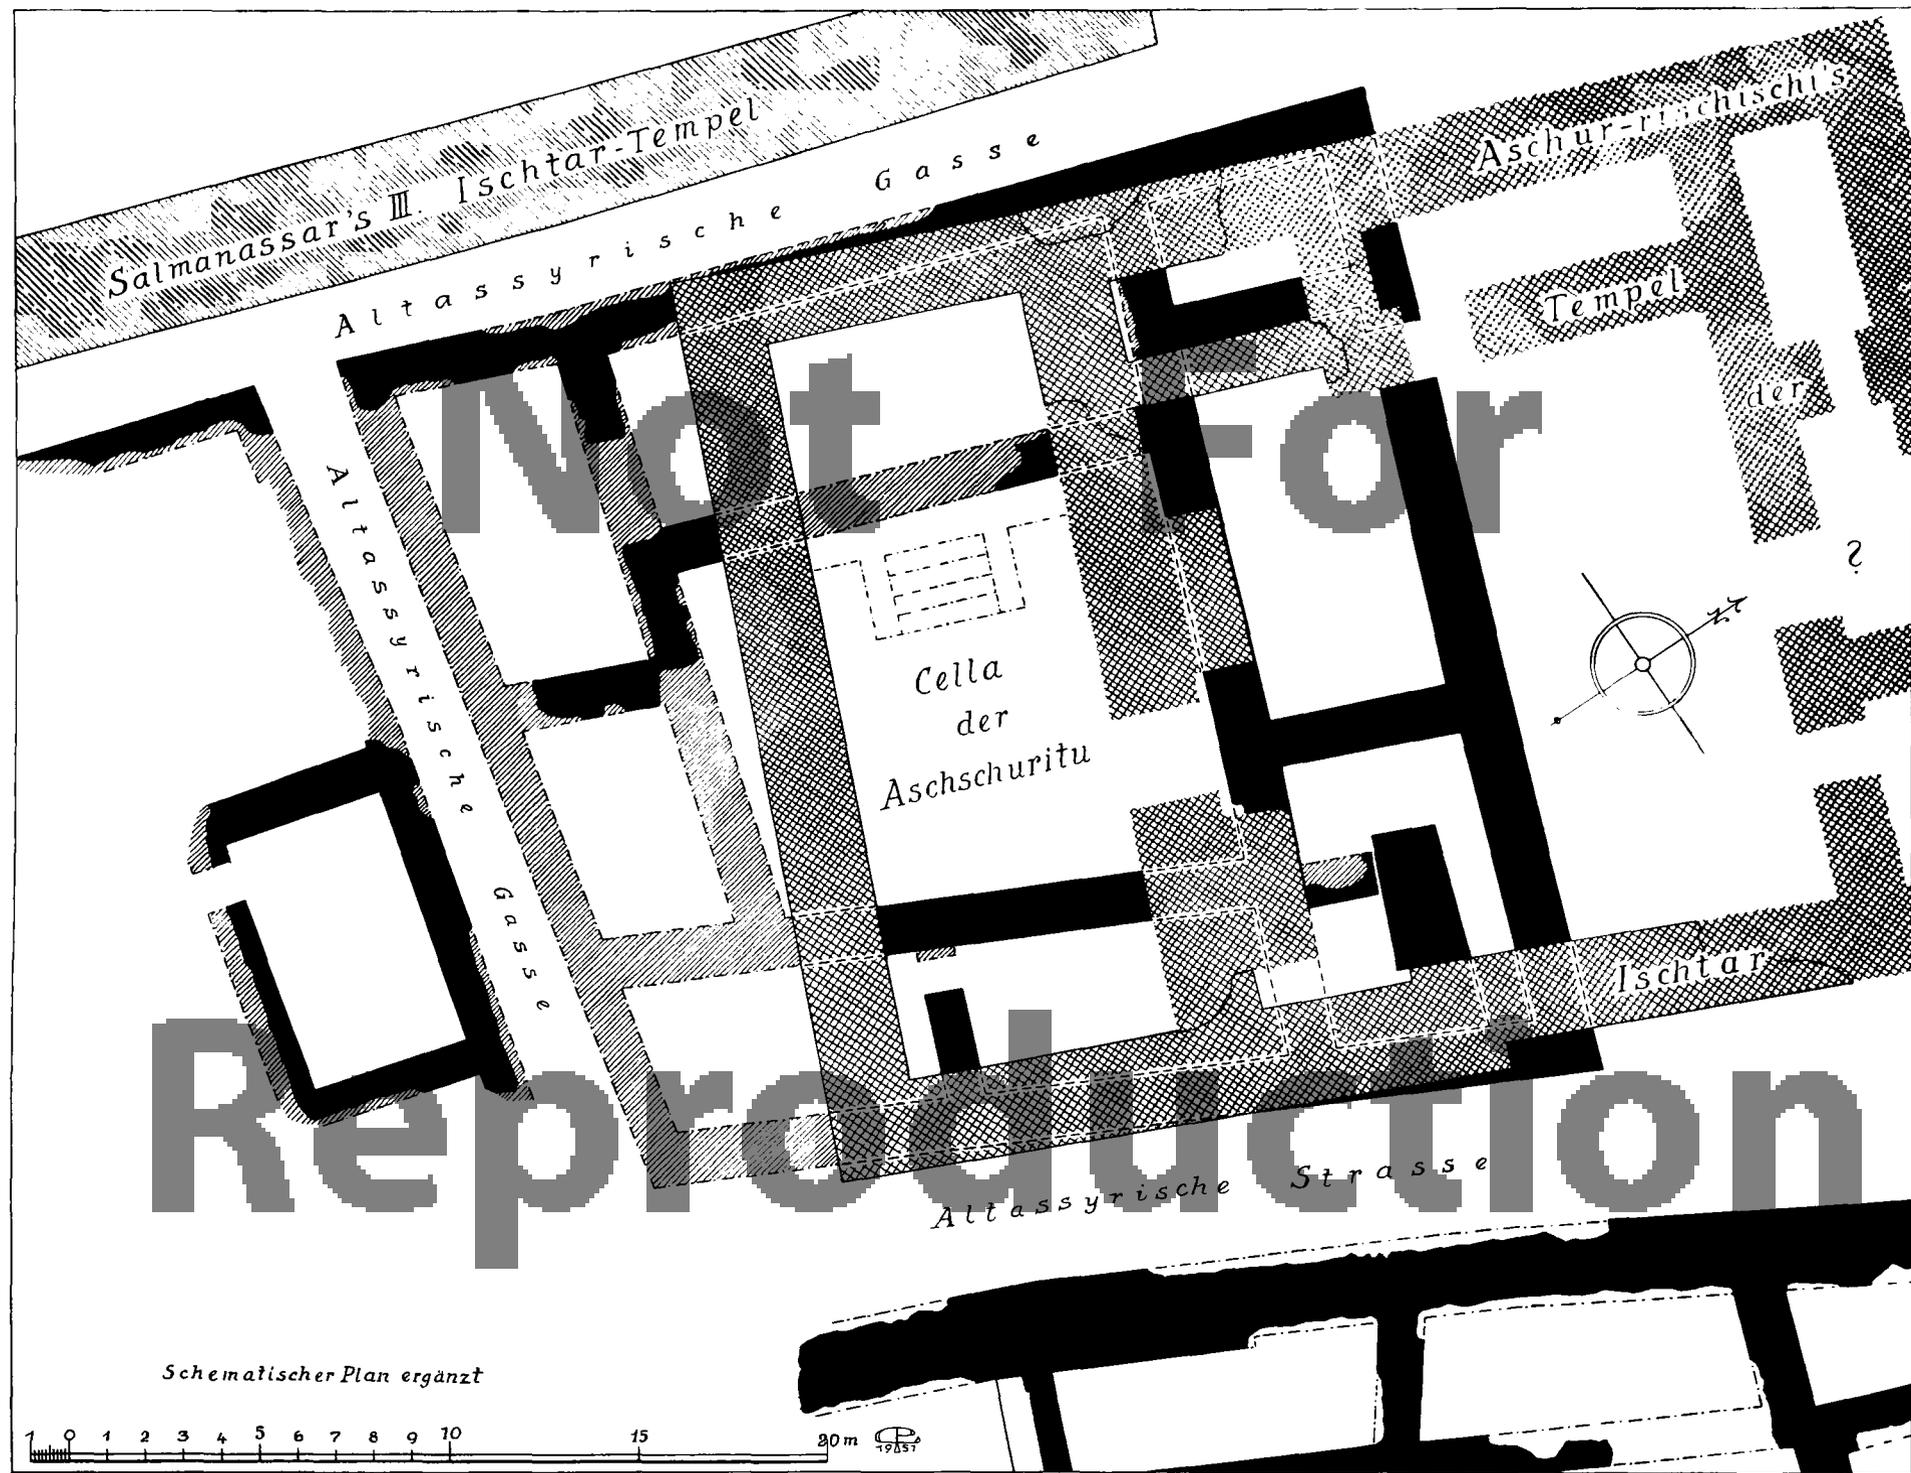
Mittelassyrisches Wohnhaus unter dem Istar-Tempel. Aššurrēšišis, schematischer Plan

Gesamtübersicht. Das Gesamtbild des Grundrisses zeigt uns eine mittelassyrische Wohnanlage von rechteckiger Gestalt mit zwei Höfen, deren südlicher, dem Eingang von der Gasse her zunächst liegender und mit einem Brunnen ausgestatteter, als Wirtschaftshof angesehen werden muß, um den sich die Wirtschafts- und Dienerräume gruppieren. Der nördliche, von der Gasse mehr abgeschlossene wird der Wohnhof gewesen sein. Hier wird sich das interne Leben der Familie abgespielt haben.

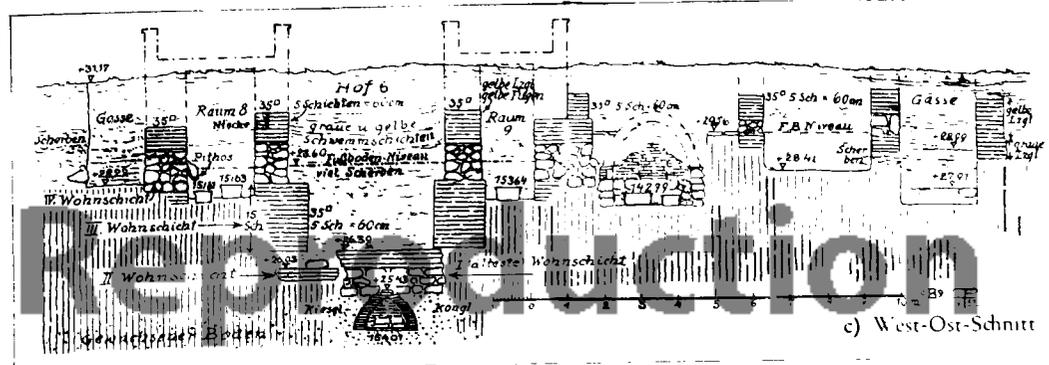
c) West-Ost-Schnitt

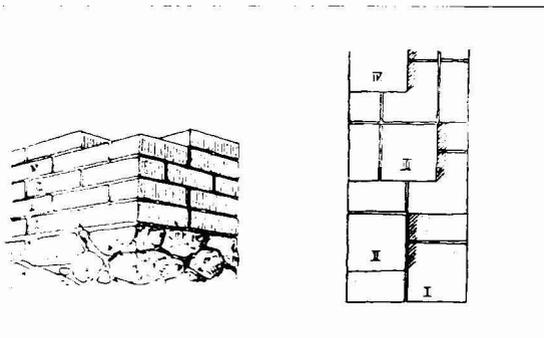
c) Mauerverband bei zwei Stein Stärke

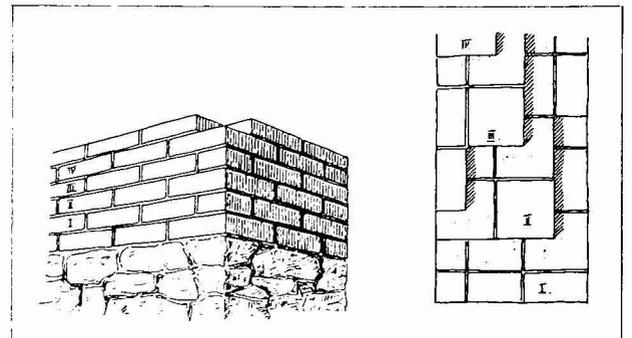
d) Mauerverband bei zweieinhalb Stein Stärke

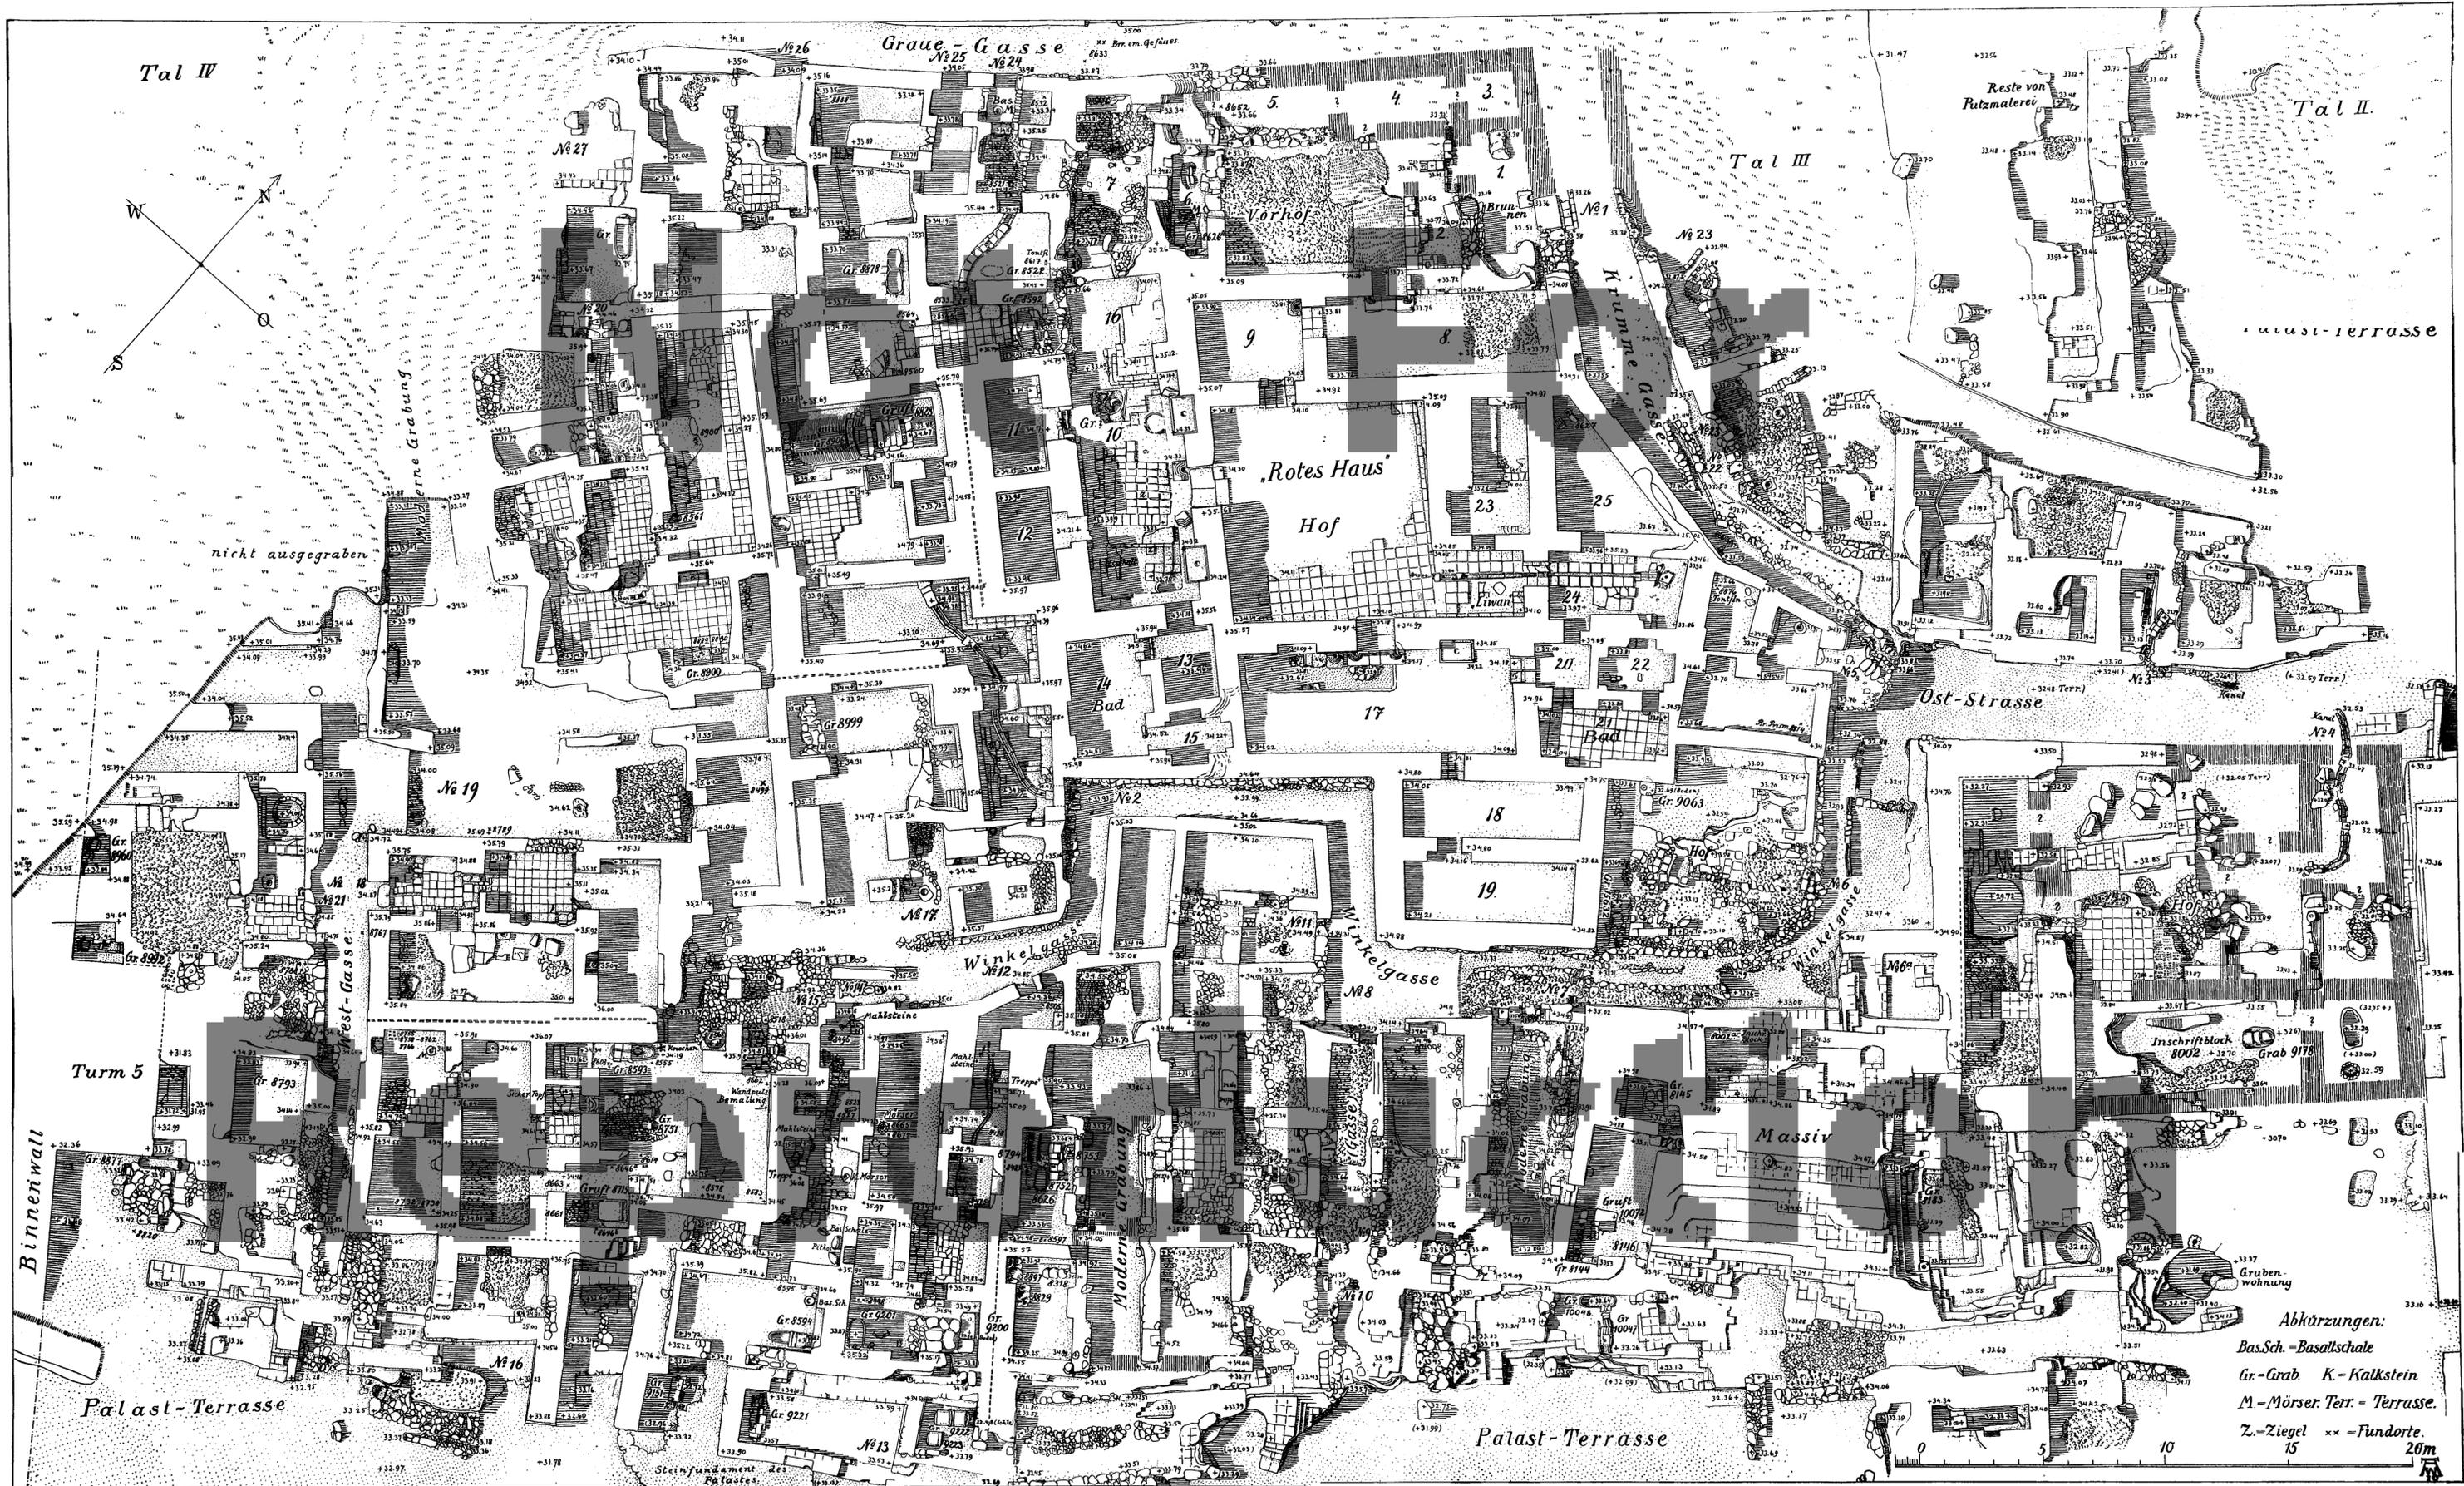
Neuassyrisches Wohnquartier in c, d6, Aufnahmeplan

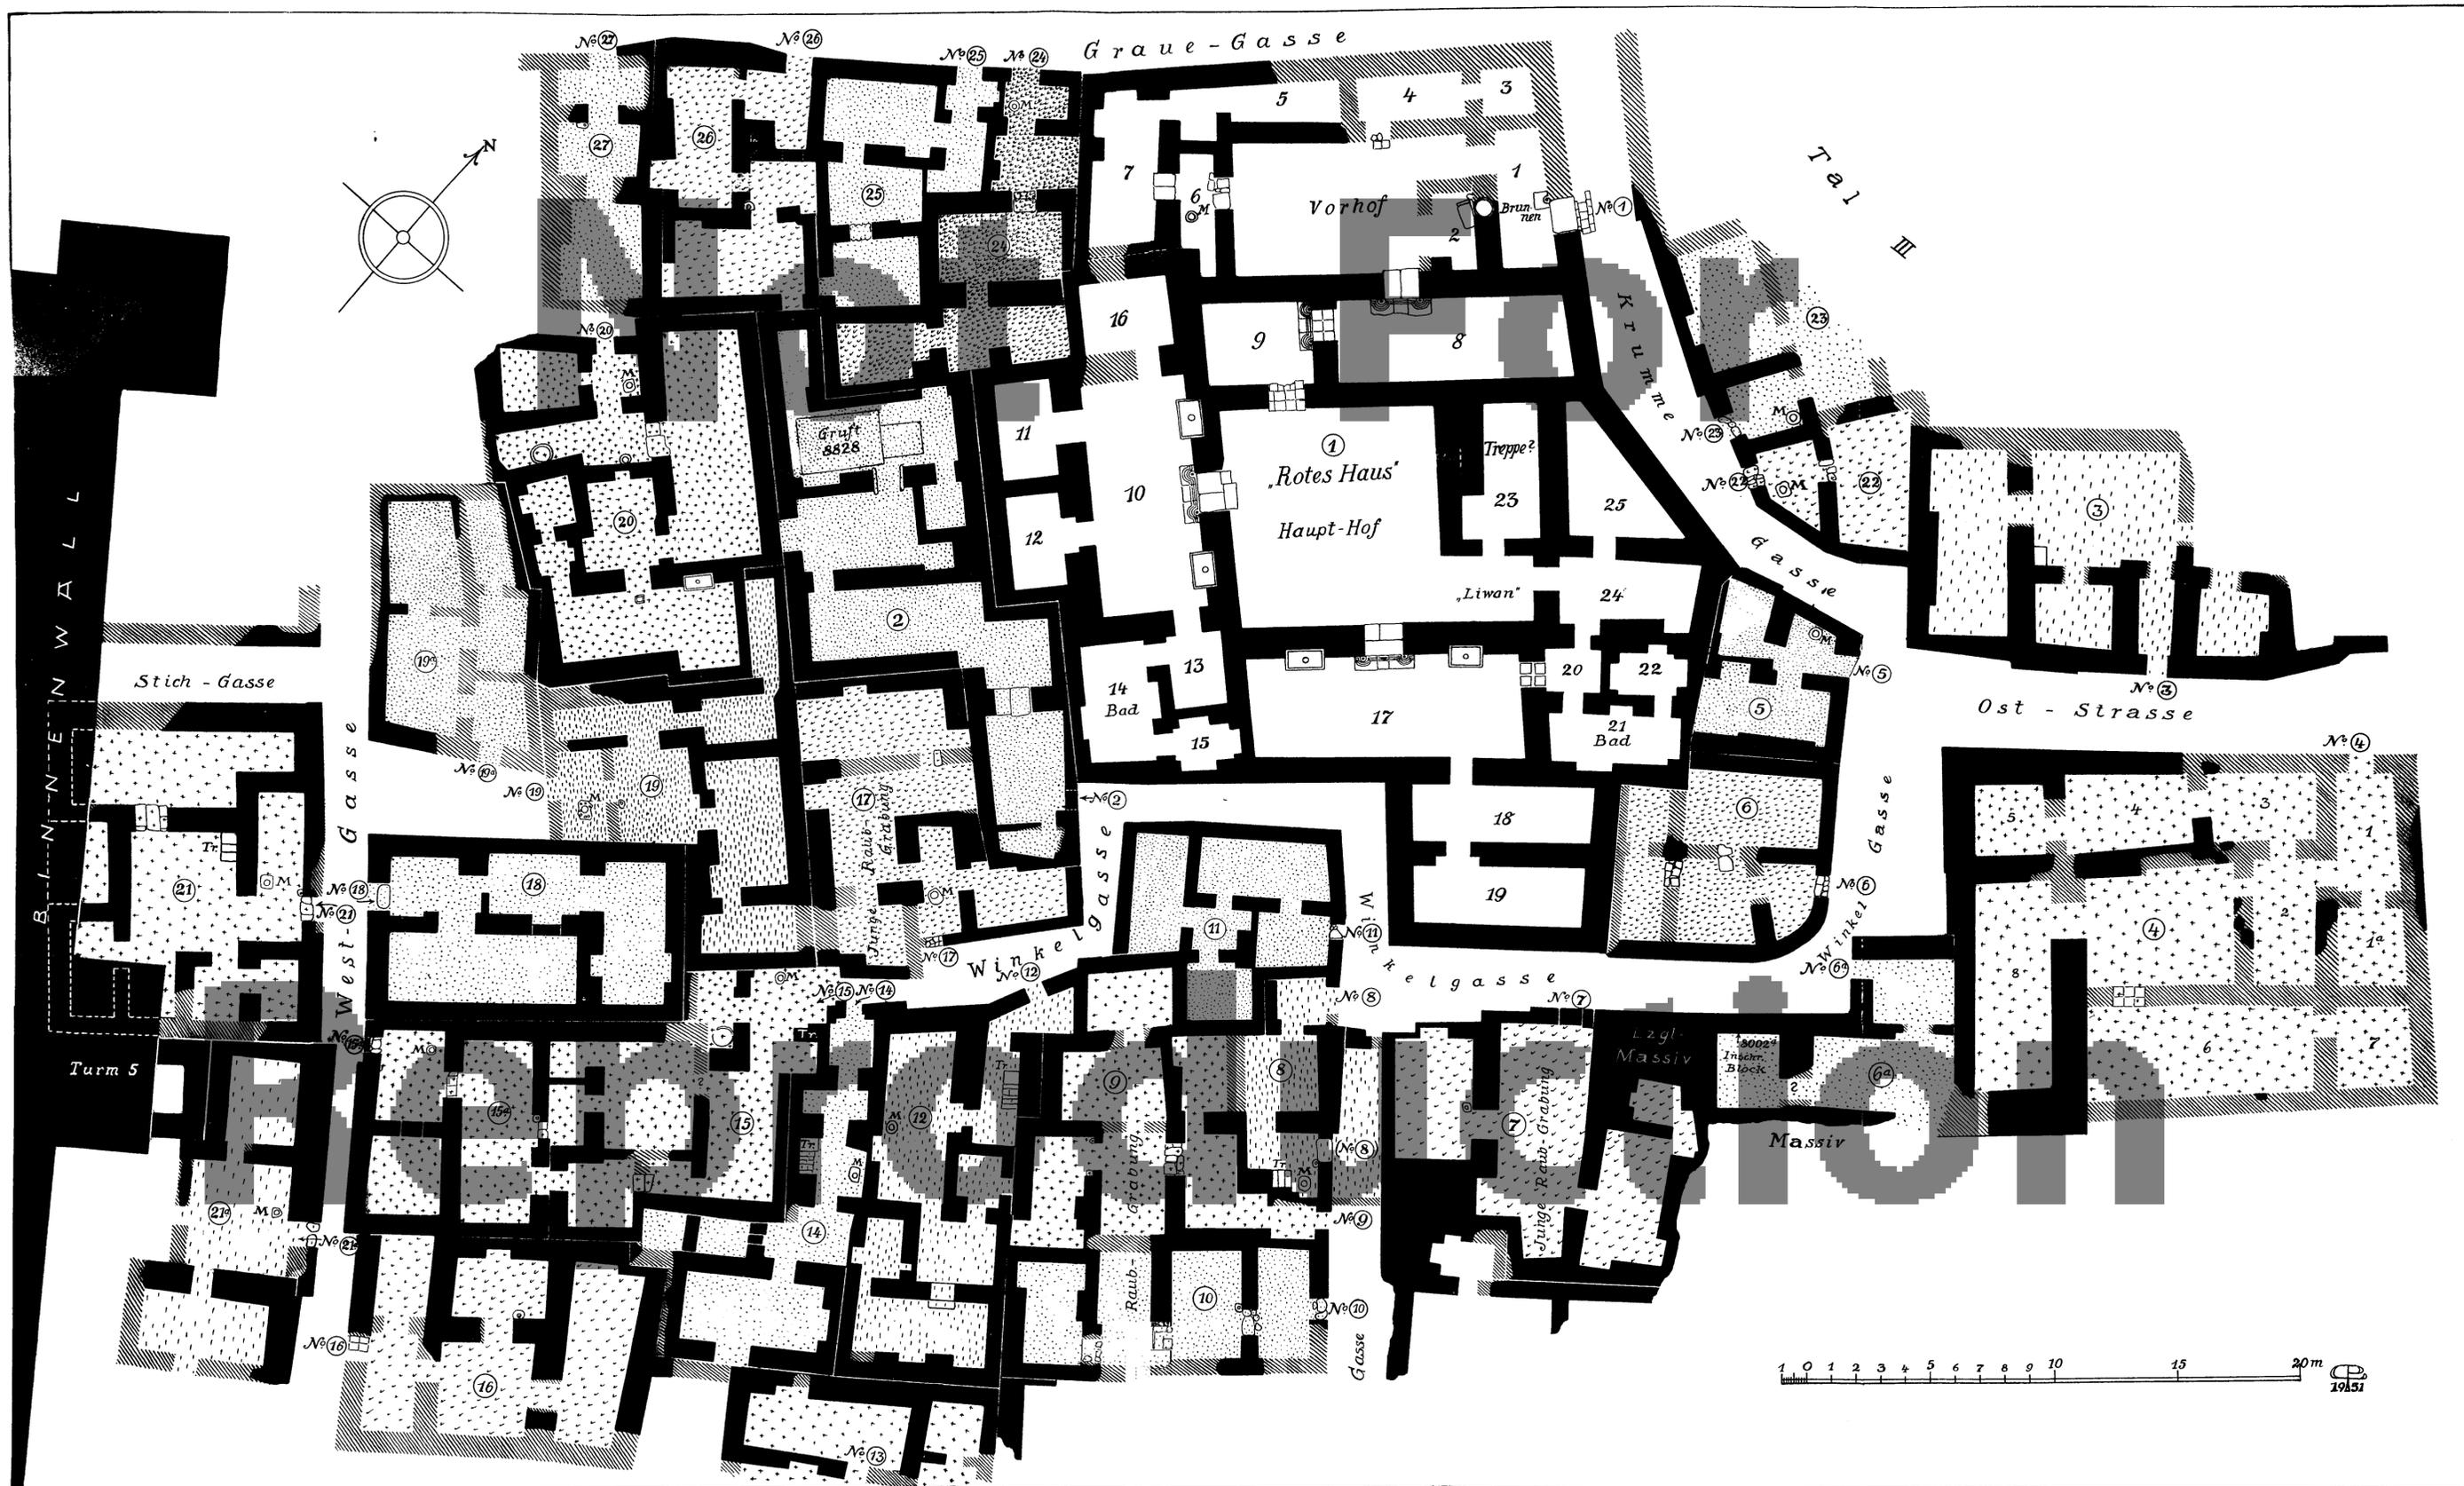
Neussyrisch Wohnquartier in c, d6, schematischer Plan

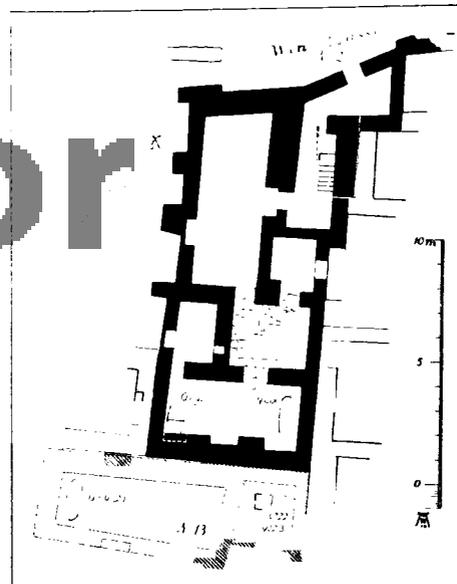
e) Häuser Nr. 12 und Nr. 13

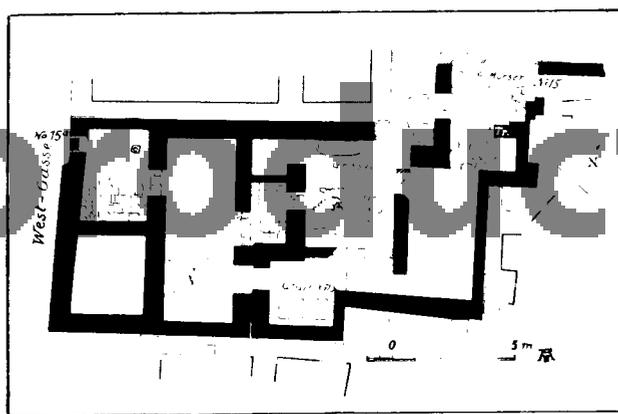
f) Häuser Nr. 15 und Nr. 15a

Haus Nr. 15, Winkelgasse (Taf. 12 f). Der Eingang zu diesem Hause, ebenfalls durch moderne Raubgrabung entdeckt, liegt neben dem von Haus 14 am äußersten Ende des engen Winkelgassensackes. Das Pflaster besteht aus Flachkieseln, Steinbrocken und Ziegelbruchstücken. Unter letzteren befinden sich wiederverwendete emaillierte Binnenwallziegel Salmanassars III., Ass. 8872. Auf dem Fußboden wurde das schön modellierte Tonrhyton in Gestalt eines Hammelkopfes, Ass. 8518, gefunden, und an der Nordwestwand war im Fußboden der Kalksteinmörser eingelassen. Gegenüber möchte man in einem frei in den Raum hineinragenden Mauerklotz den Anfang zur Dachterrasse erkennen. Die sehr unregelmäßigen Stufen tragen noch Reste von Ziegelbelag und müssen eine sehr starke Steigung gehabt haben. Geradeaus gelangt man in einen kleinen, notdürftig gepflasterten Raum, in den die zerstörte Nord-ecke des südlich angrenzenden Zimmers des Nachbarhauses 15 a einklinkt. In der so entstandenen tiefen Nische links der Tür fand sich die Basaltreischale Ass. 8562 in einer runden Grube, deren Zweck nicht recht verständlich ist.

Haus Nr. 15 a (Taf. 12 f), den wir zugemauert vorfanden, lag an der Westgasse. Das Vestibül ist mit Ziegeln und Steinbrocken gepflastert. Der Haustür gegenüber steht noch der Mörser im Fußboden. Der südliche Eckraum des Hauses, neben dem Vestibül, hat eine zugemauerte Tür; es wurden jedoch keine Gräber in ihm gefunden, wenn man nicht einen Kupferring und einige Gefäßbruchstücke aus Kupfer, Ass. 8758, ferner Bruchstücke von Terrakottaidolen, Ass. 8729, einen Skarabäus aus Uqnü, Ass. 8762, einen künstlichen Lapislazuli, Scherben emaillierter Gefäße, Ass. 8761, und ein kleines Bruchstück einer emaillierten Knauffliese mit schwarz gemalter Inschrift, Ass. 8755, deren geringe Reste, wie mir F. Köcher sagt, keinen Sinn ergeben, als verstreute Beigabenreste eines Grabes ansehen will.

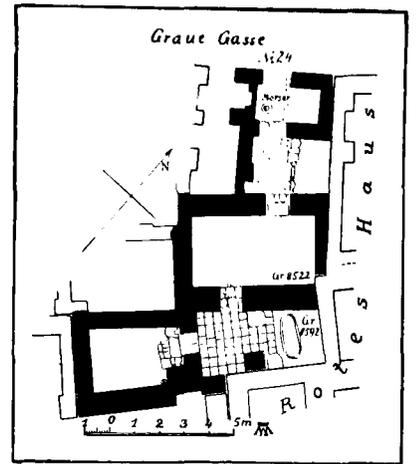
e) Haus Nr. 24

Haus Nr. 24, Graue Gasse (Taf. 13 e). Dieses kleine Haus an der Südostseite der Gasse grenzt an das Rote Haus an und ist in gutem Erhaltungszustand. Die Haustür führt in ein kleines Vestibül, in dem auch der übliche Mörser – hier aus Basalt – nicht fehlt. Das Bruchstück eines fein beschrifteten Terrakotta-Hohlzylinders, Ass. 8532, lag links
