DIE
WOHNHÄUSER
IN ASSUR

AUSGRABUNGEN DER
DEUTSCHEN ORIENT-GESELLSCHAFT
IN ASSUR

VI. DIE WOHNHÄUSER IN ASSUR
VON CONRAD PREUSSER

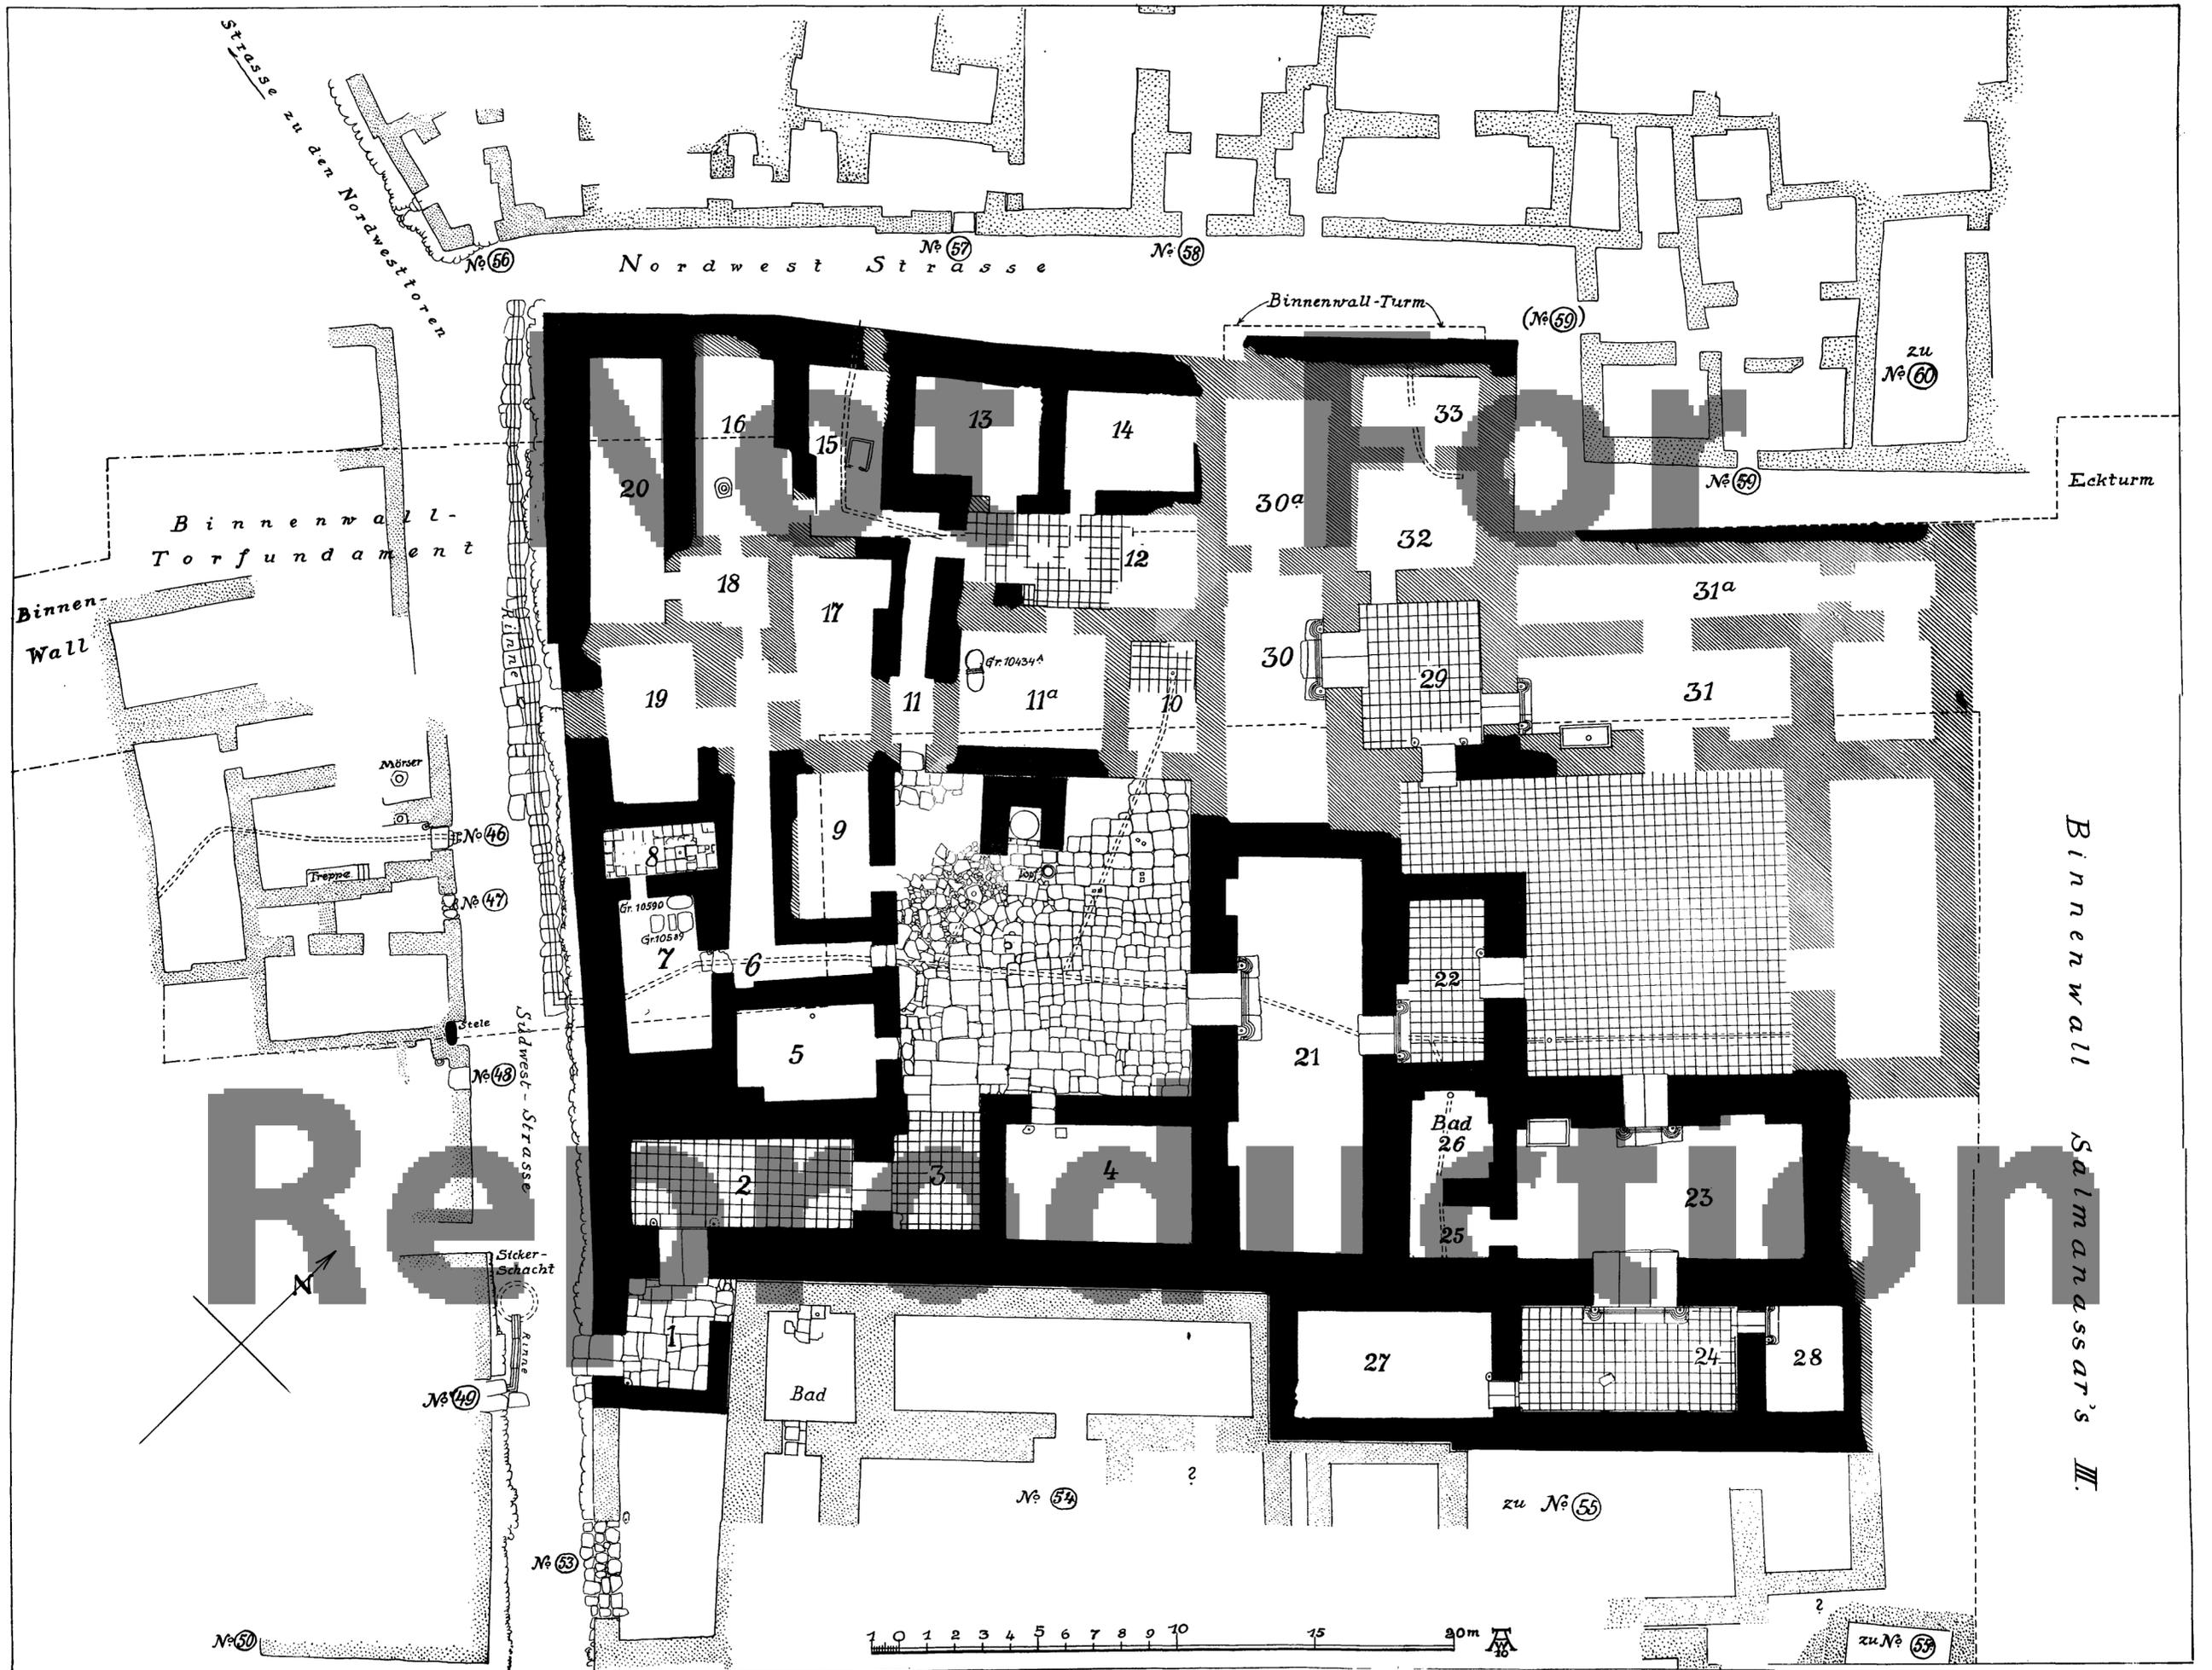
Das neuchâssische Große Wohnhaus in b, c6, schematischer Plan

Wie beim großen Wohnhaus in b,c6 (Taf. 17) haben wir eine deutliche Scheidung in Vorhaus und Haupthaus oder, wenn man will, in Dienerhaus und Herrenhaus. Ersteres enthält den Brunnen und ist ärmlicher in der Pflasterung ausgestattet. Ein sorgfältig verlegtes Hofpflaster findet man hier nur in dem Teil, den die Herrschaft oder die Gäste zu durchschreiten hatten. Der übrige, hintere Teil besteht aus Ziegelbruchstücken, Steinen und Kieseln.

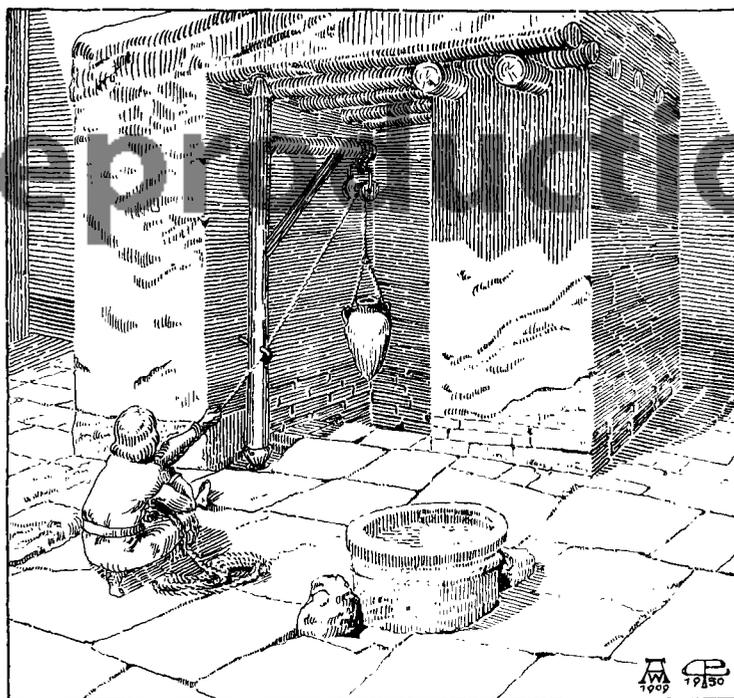
c) Brunnenhäuschen ergänzt

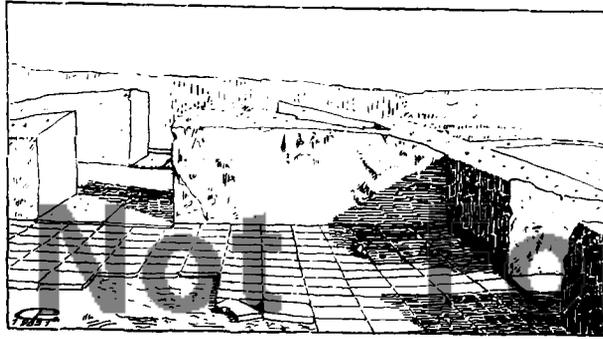
a) Haupthof mit Entwässerungsanlage

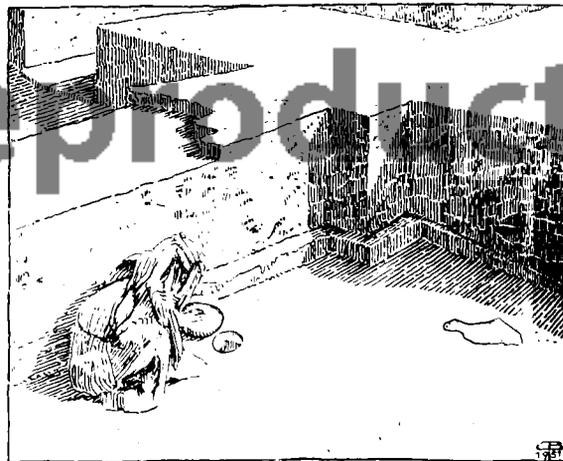
g) Badraum 26 mit Ausgußöffnung und Steinfropfen

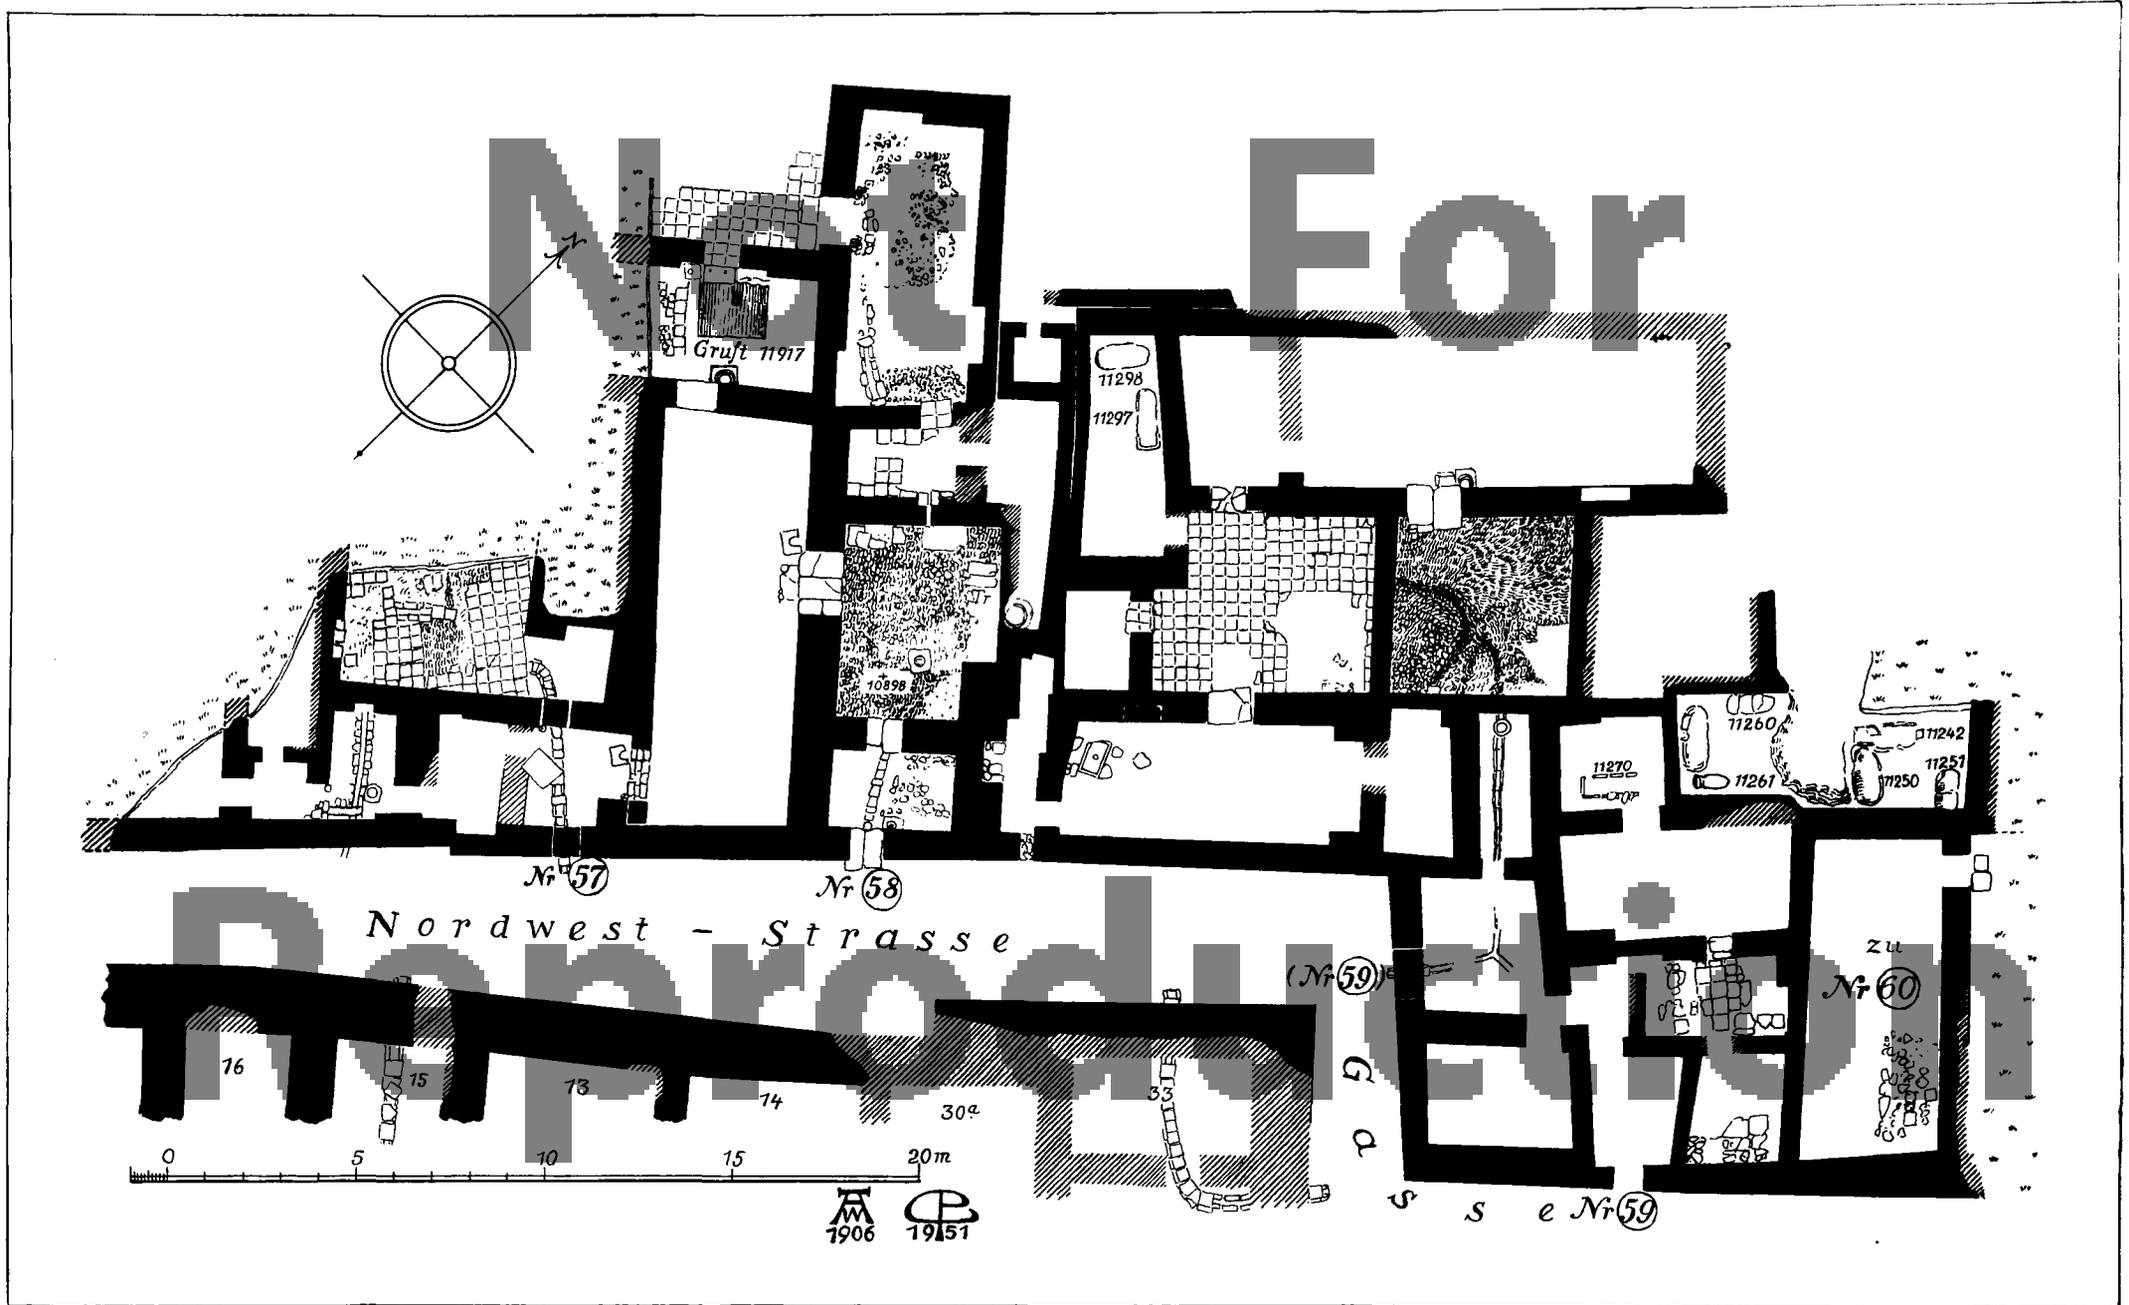
Neuassyrische Häusergruppe an der Nordweststraße mit den Häusern 57, 58, 59, 60

Haus Nr. 57, Nordweststraße. Auch dieses Haus ist nur unvollständig ausgegraben (Taf. 23). Ein Teil von ihm wurde später zu dem nordöstlich anstoßenden Haus 58 hinzugenommen. Sein Eingang war ursprünglich wohl da, wo ein Kanal auf die Straße mündete, der einen kleinen, mit Ziegeln gepflasterten Hof entwässerte. Darüber lag eine Tür mit einer aus Ziegelbruchstücken gebildeten Schwelle 0,90 m über der Straße. Mit Hilfe einer rohen Stufe erklimmte man den Eingang. Diese Tür ist jedoch später mit Lehmziegeln zugemauert worden. Das Vestibül hatte gegenüber dem Eingang eine ebenfalls zugemauerte Tür, vor der links noch ein kleiner Pfannenstein liegt. Man

Haus Nr. 58, Nordweststraße (Taf. 23). Vor der Haustür dieses Gebäudes, das einen Vorder- und einen Hinterhof besitzt, ist die Straße mit Kieseln gepflastert. Die Haustür war einflügelig und schlug nach rechts. Ihr Pol drehte sich auf einer Gipssteinpfanne. Die Schwelle wird aus zwei Hellänplatten gebildet, unter denen, wie üblich, der Kanal das Haus verläßt. Im Kieselpflaster auf der Straße ist noch ein kurzes Stück Rinne angedeutet. Mitten durch das Vestibül, das auf der Nordostseite noch Pflaster von Kieseln und Steinbrocken aufweist, führt der mit Ziegelbruchstücken abgedeckte Kanal. Gegen die sonst übliche Regel liegt die Hoftür fast axial mit der Haustür. Unter der Schwelle der ersteren verläuft der den Hof entwässernde Kanal hindurch.

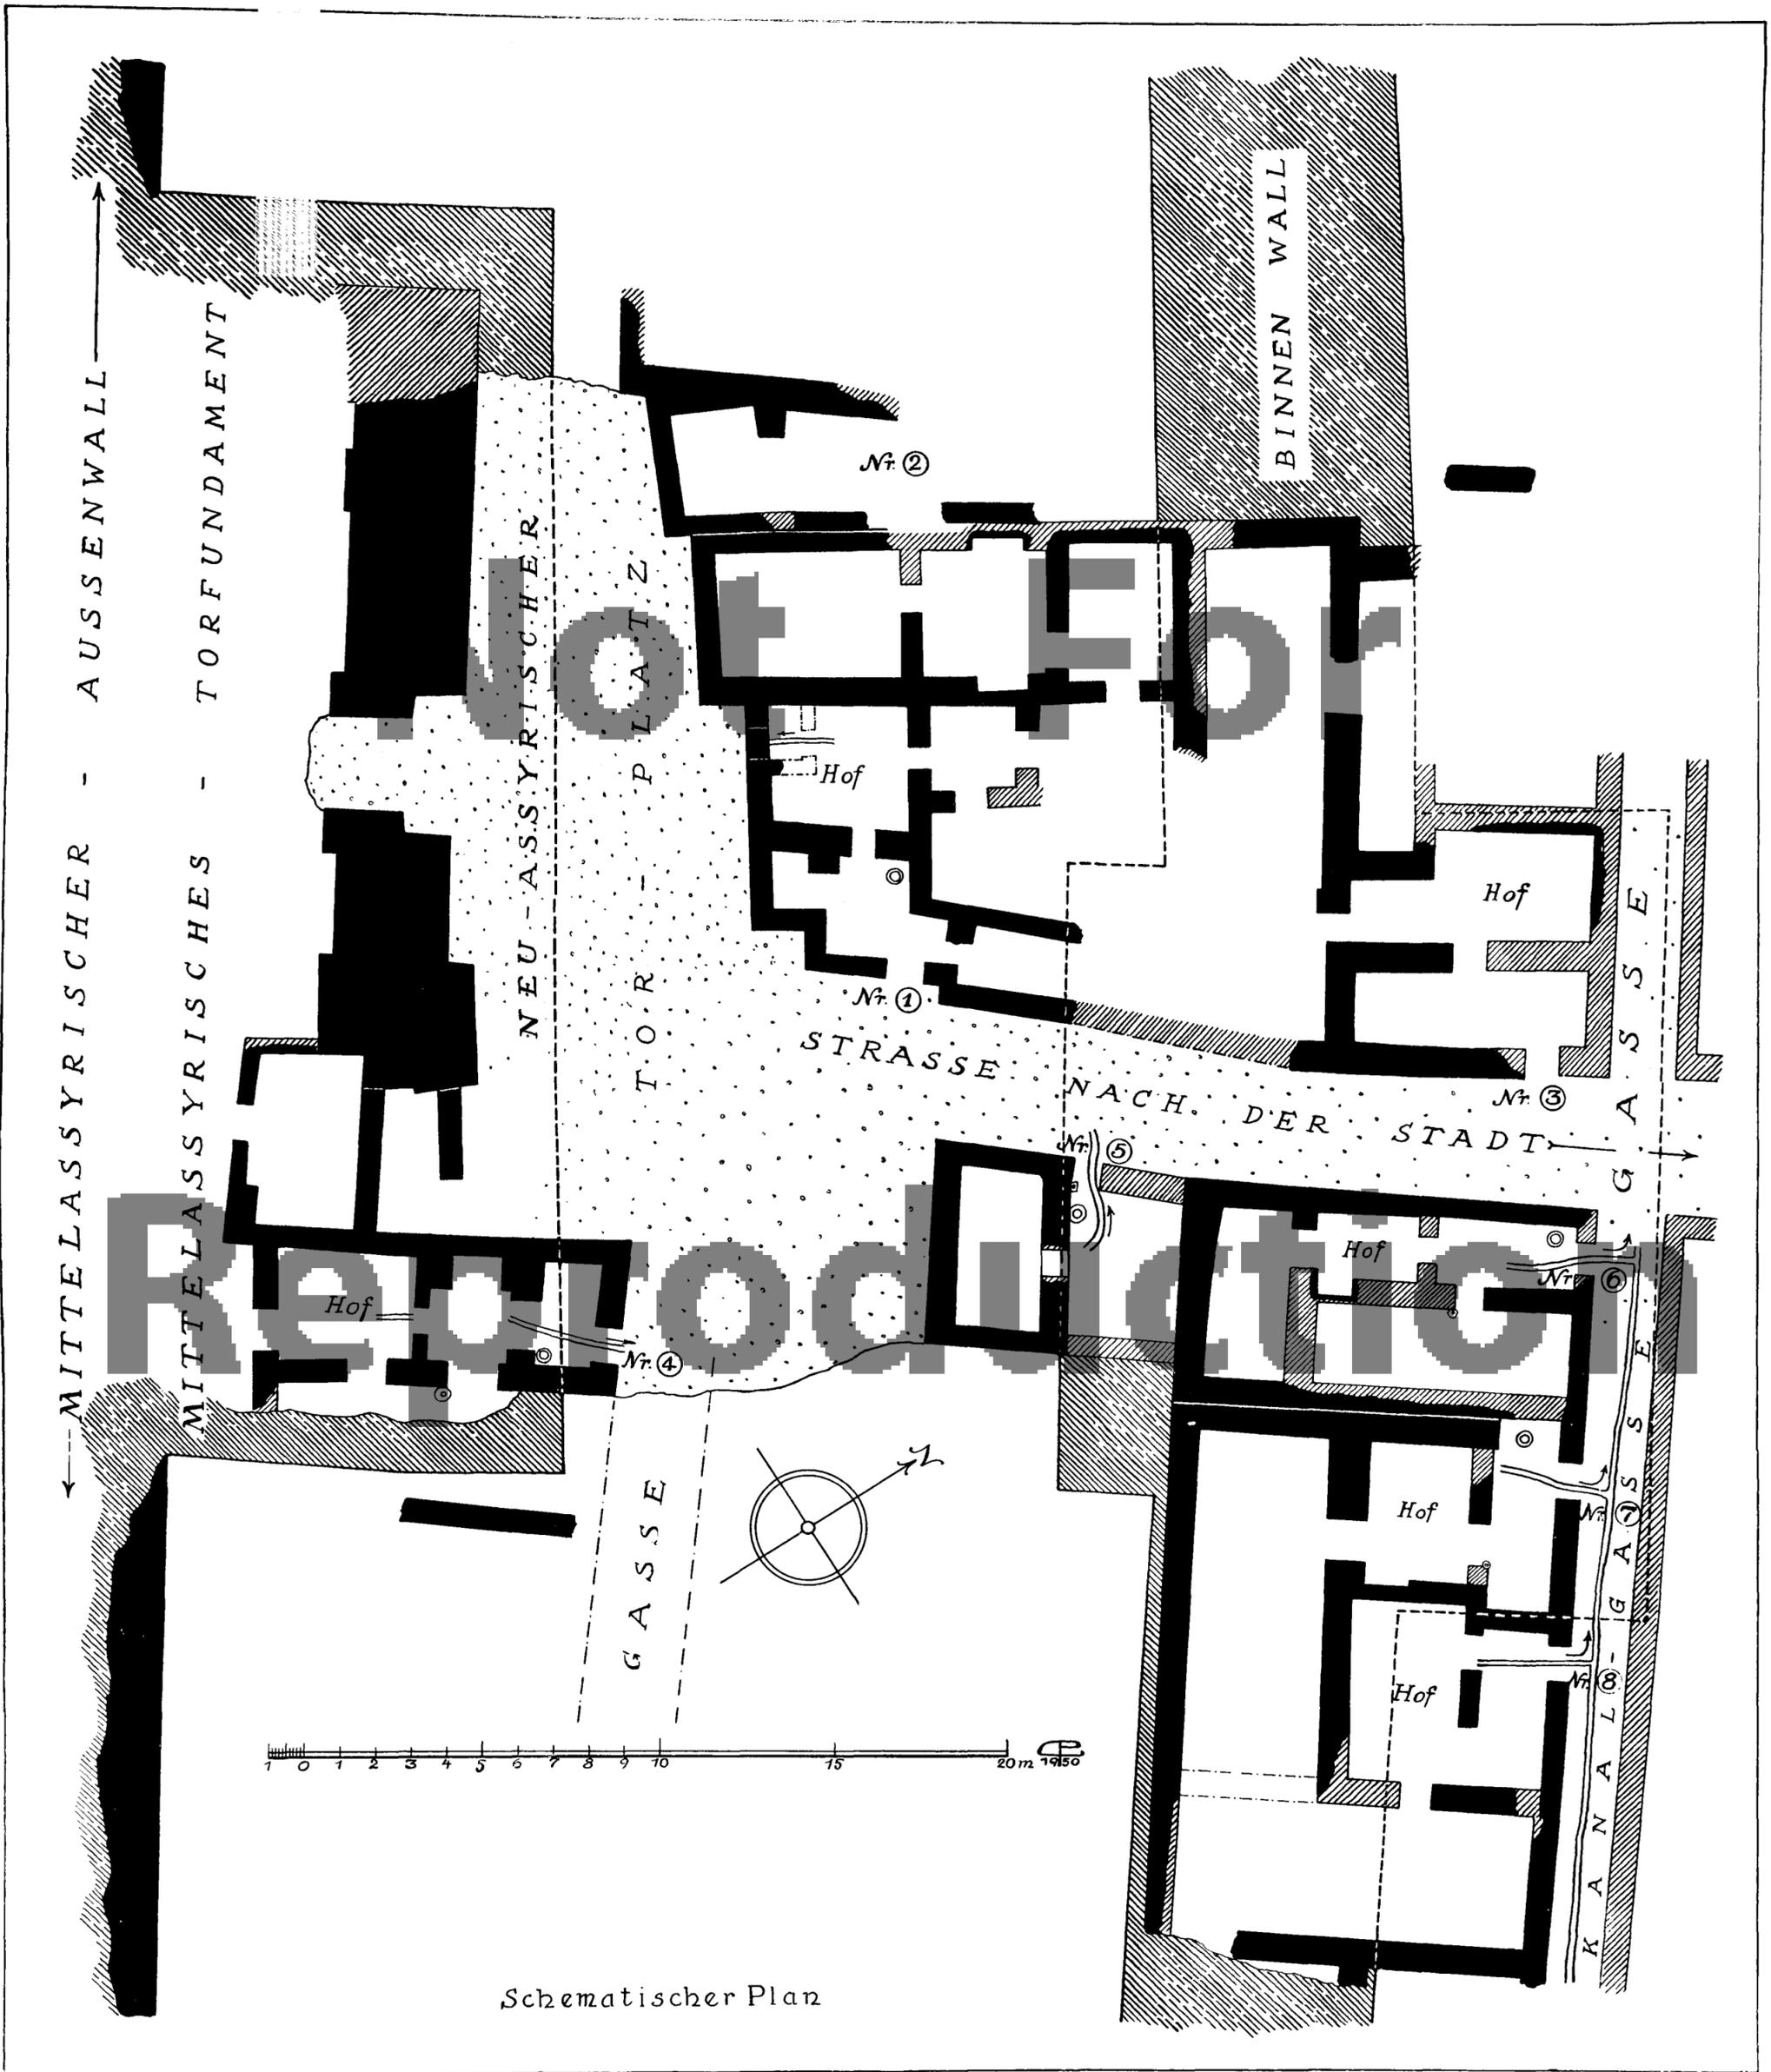
Neuassyrische Wohnhausgruppe über der Ruine der West-Tore, Häuser Nr. 1 bis 8

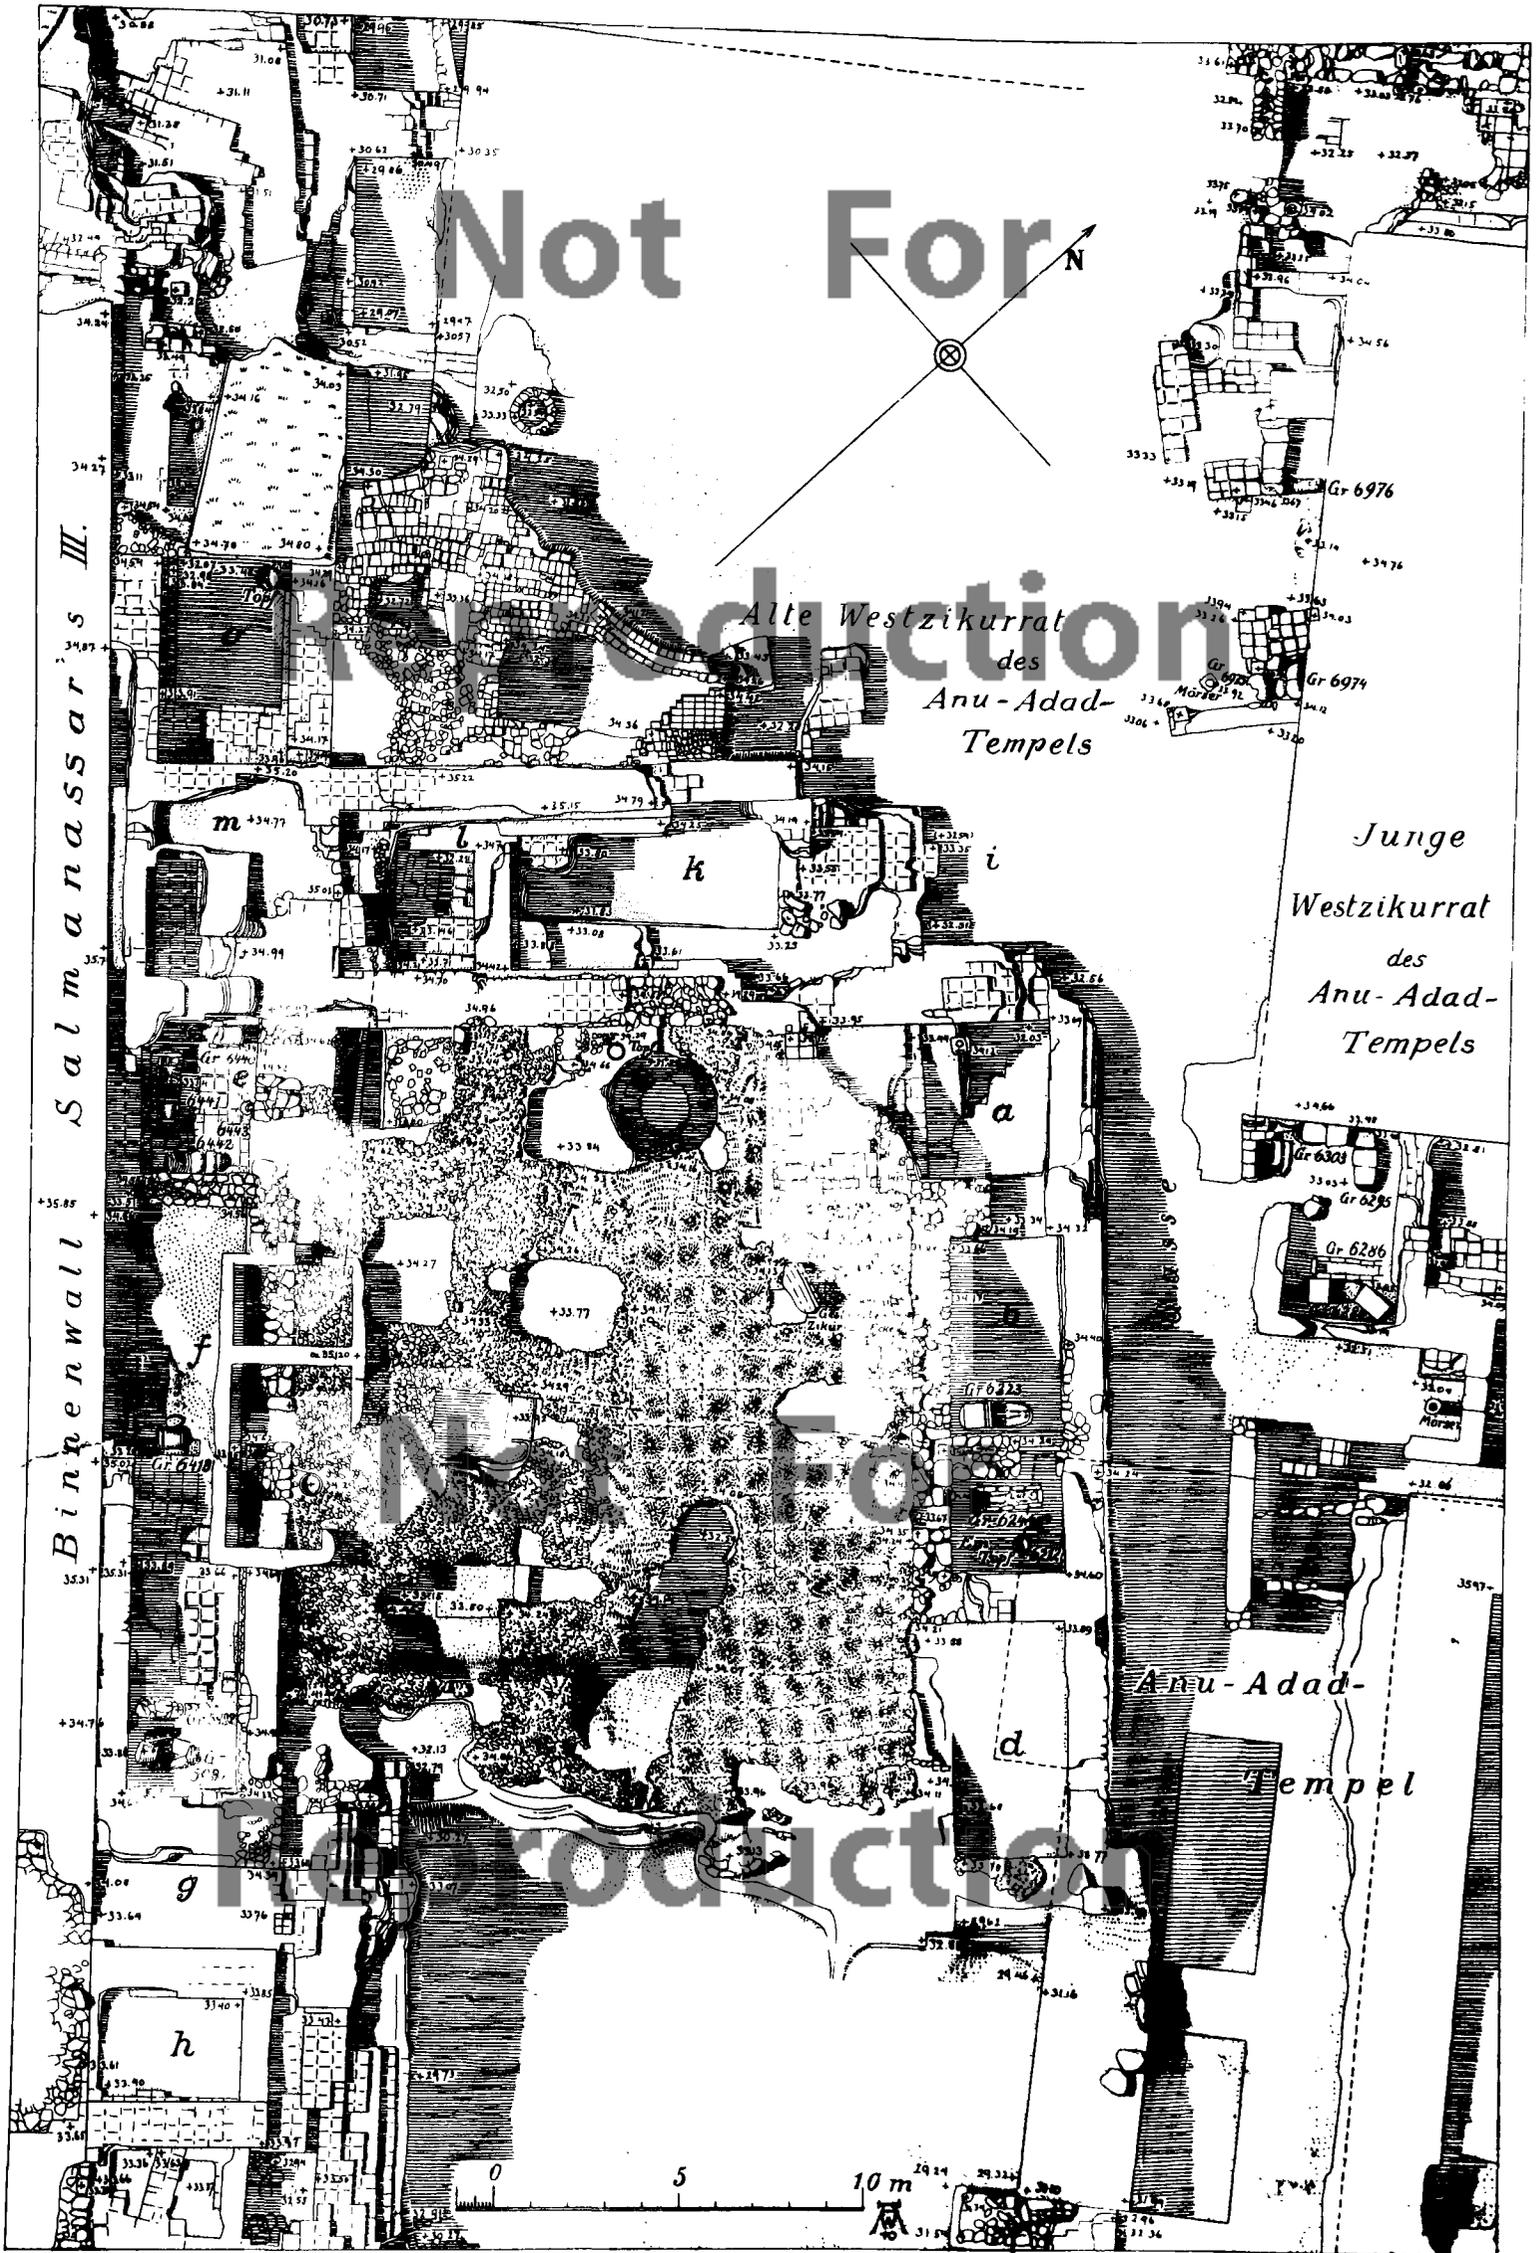
Das Karawansera, Aufnahmeplan

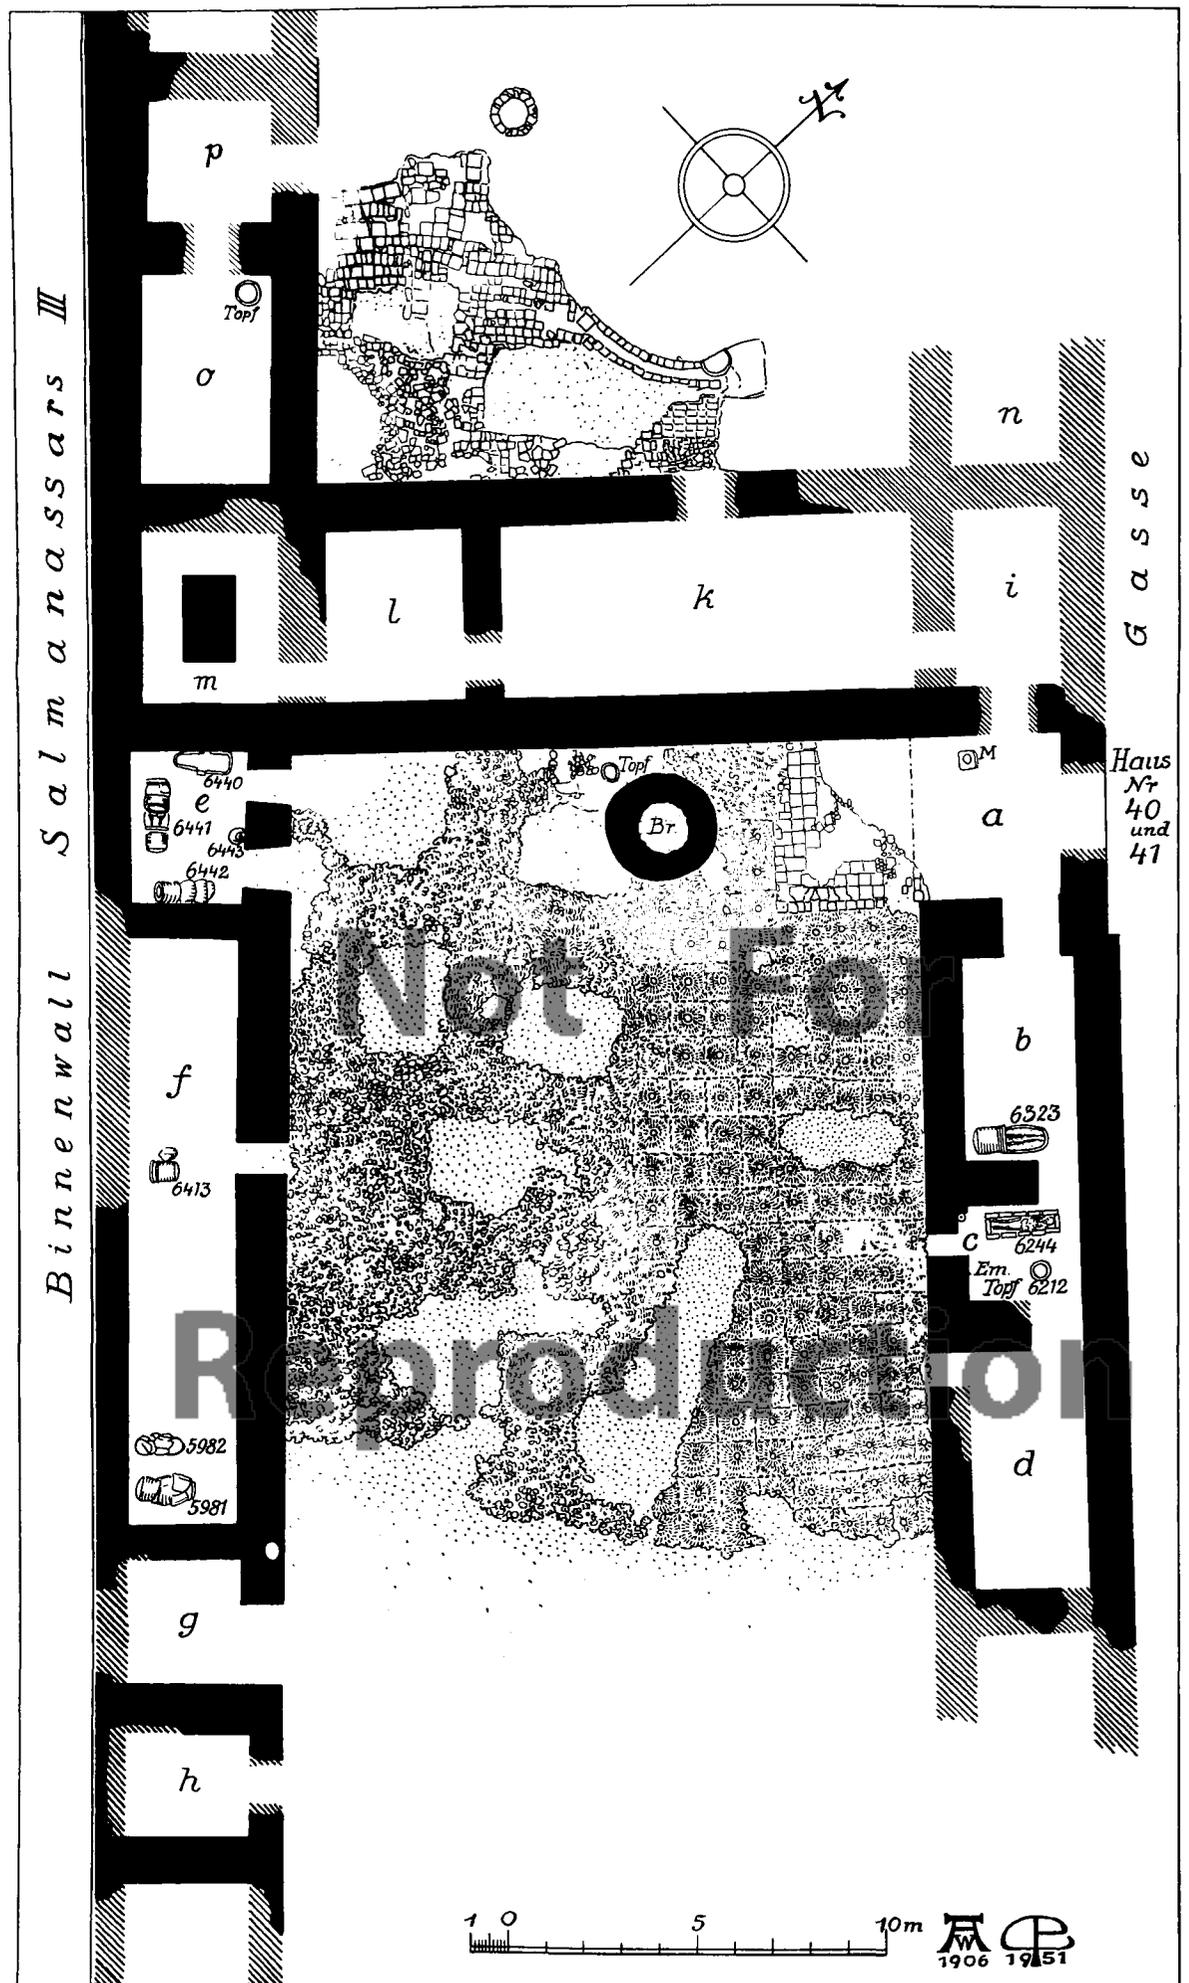
Das Karawanseraï, schematischer Plan
