Mus 913.358
 Op 57.2

bd. 2, plates

Der Burghügel nach den bisherigen Ausgrabungen mit farbiger Kennzeichnung der zusammengehörigen Bauten und Schichten nach F. Langenegger. Vgl. hierzu S. 371 ff. u. 376 ff.

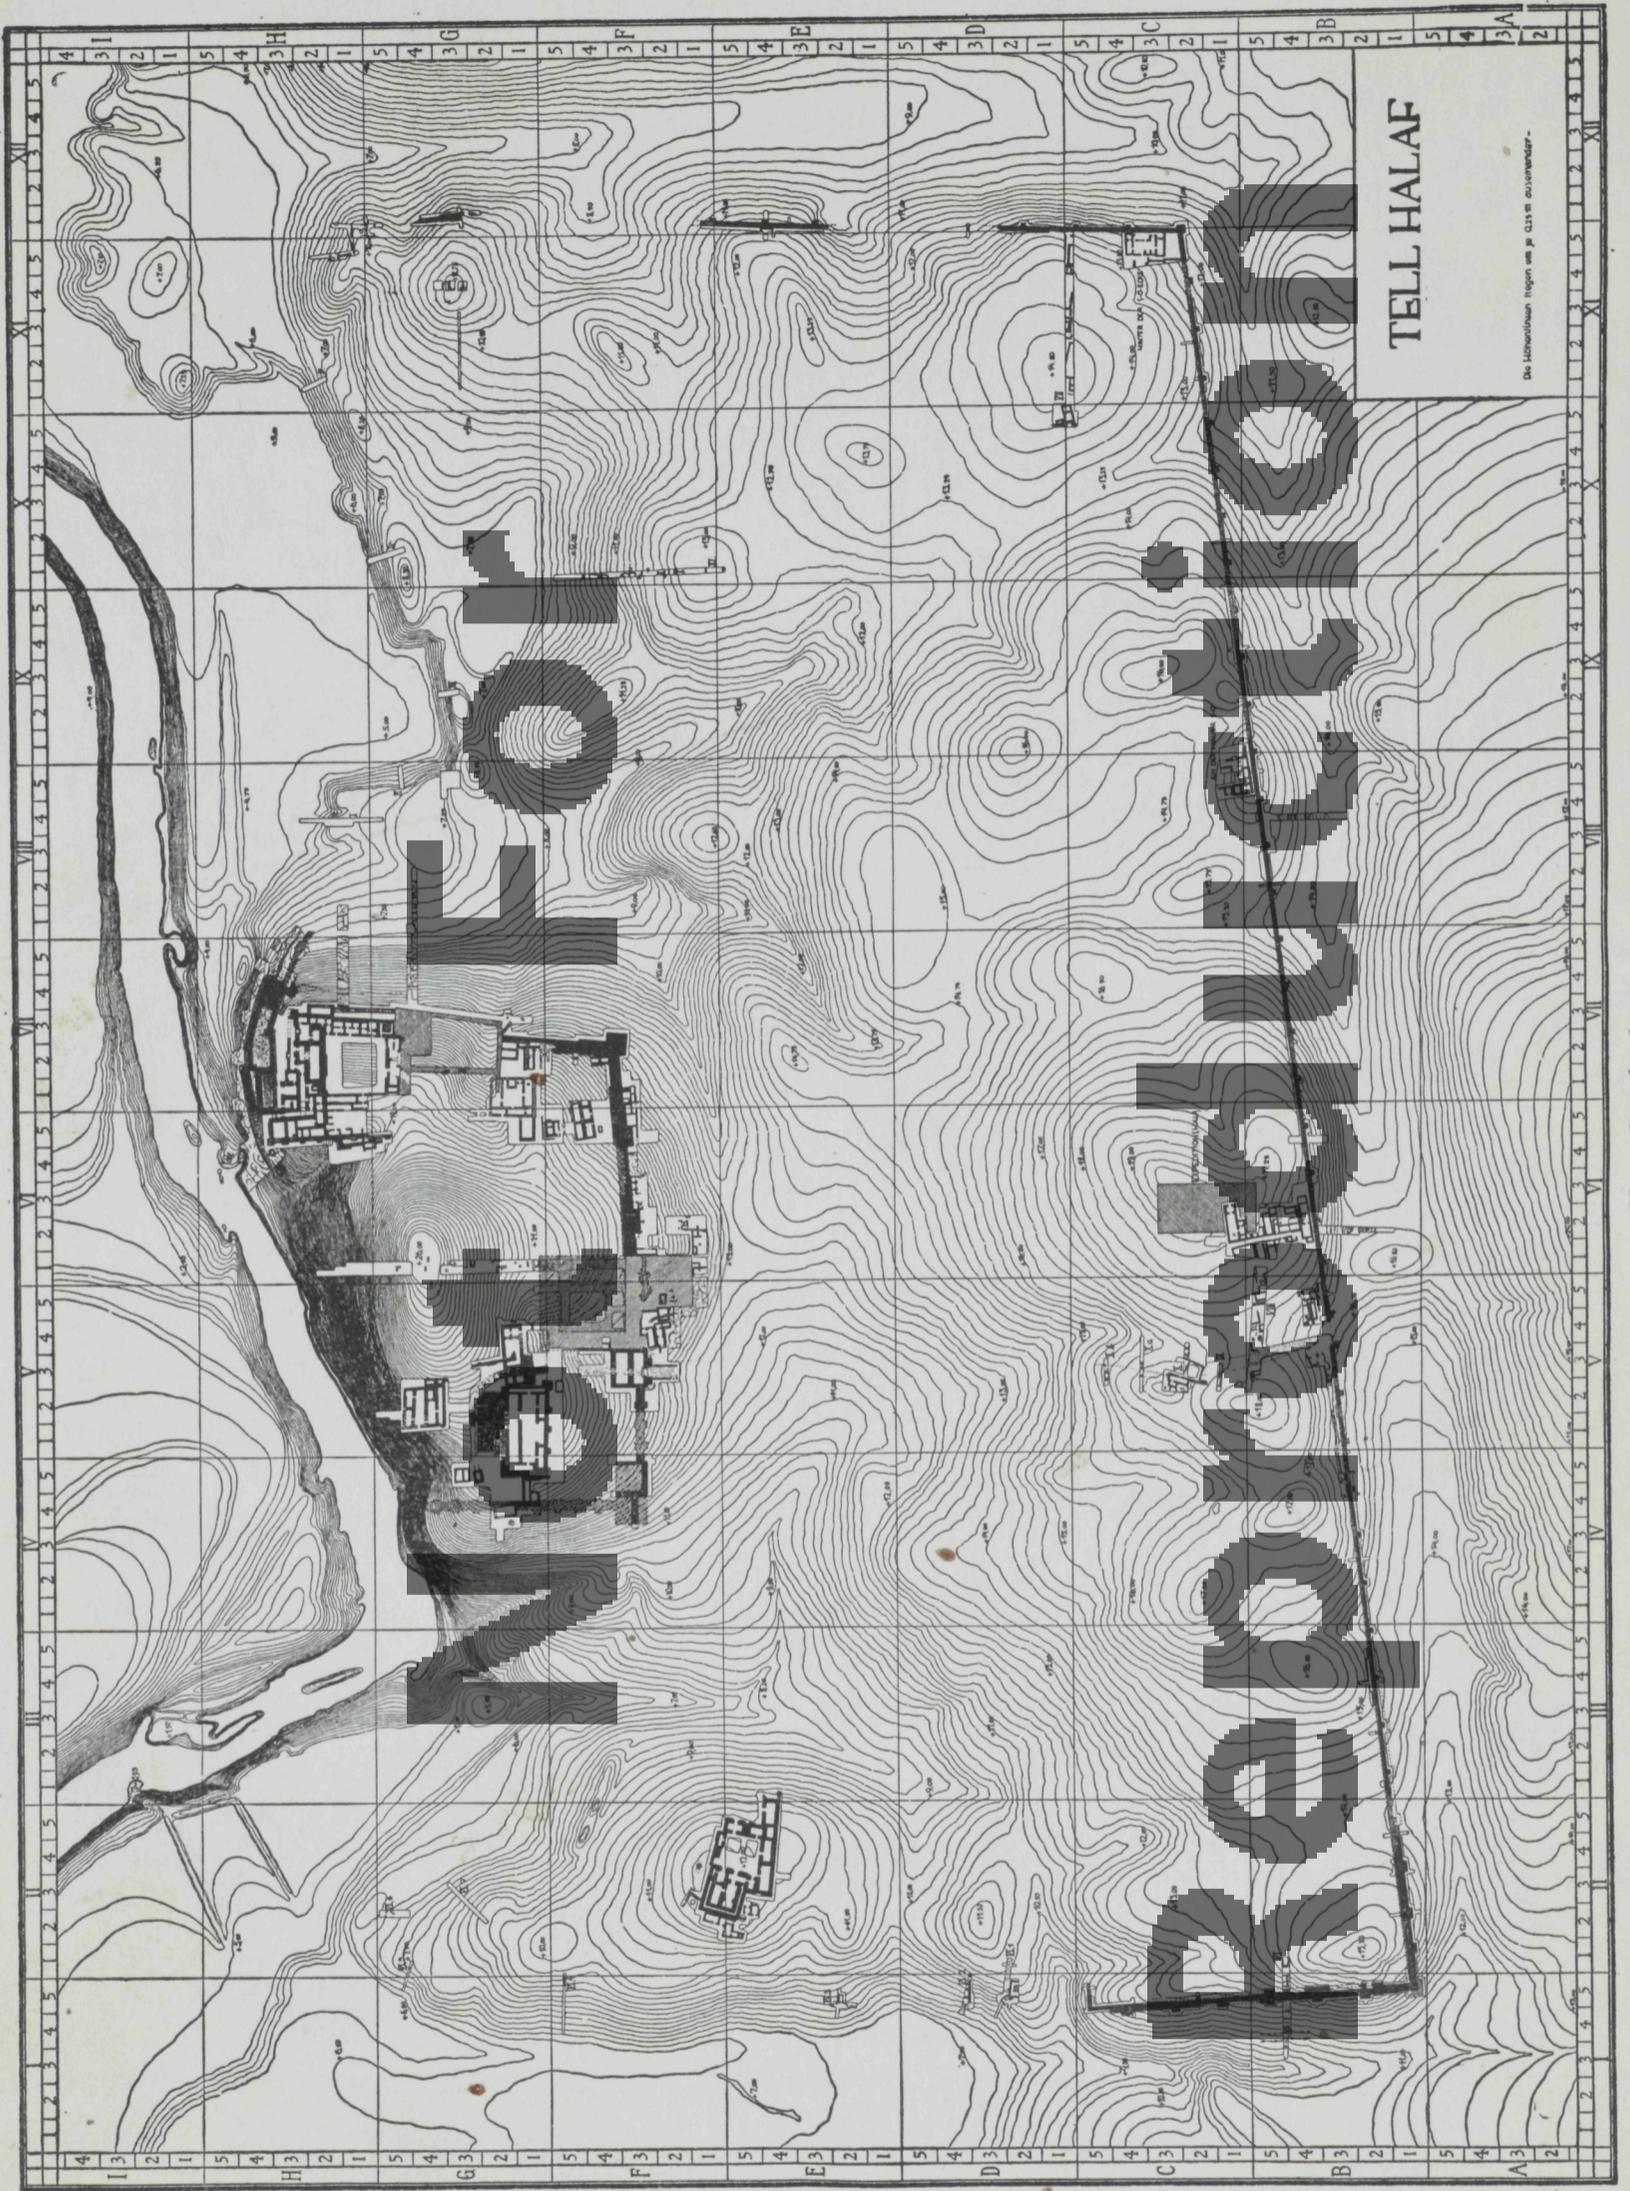
Der Stadtplan
 (Das Gitternetz mit Quadraten von 100 m Seitenlänge ist nach dem magnetischen Nordpol ausgerichtet. Norden befindet sich oben auf dem Plan. Vgl. Plan 2)

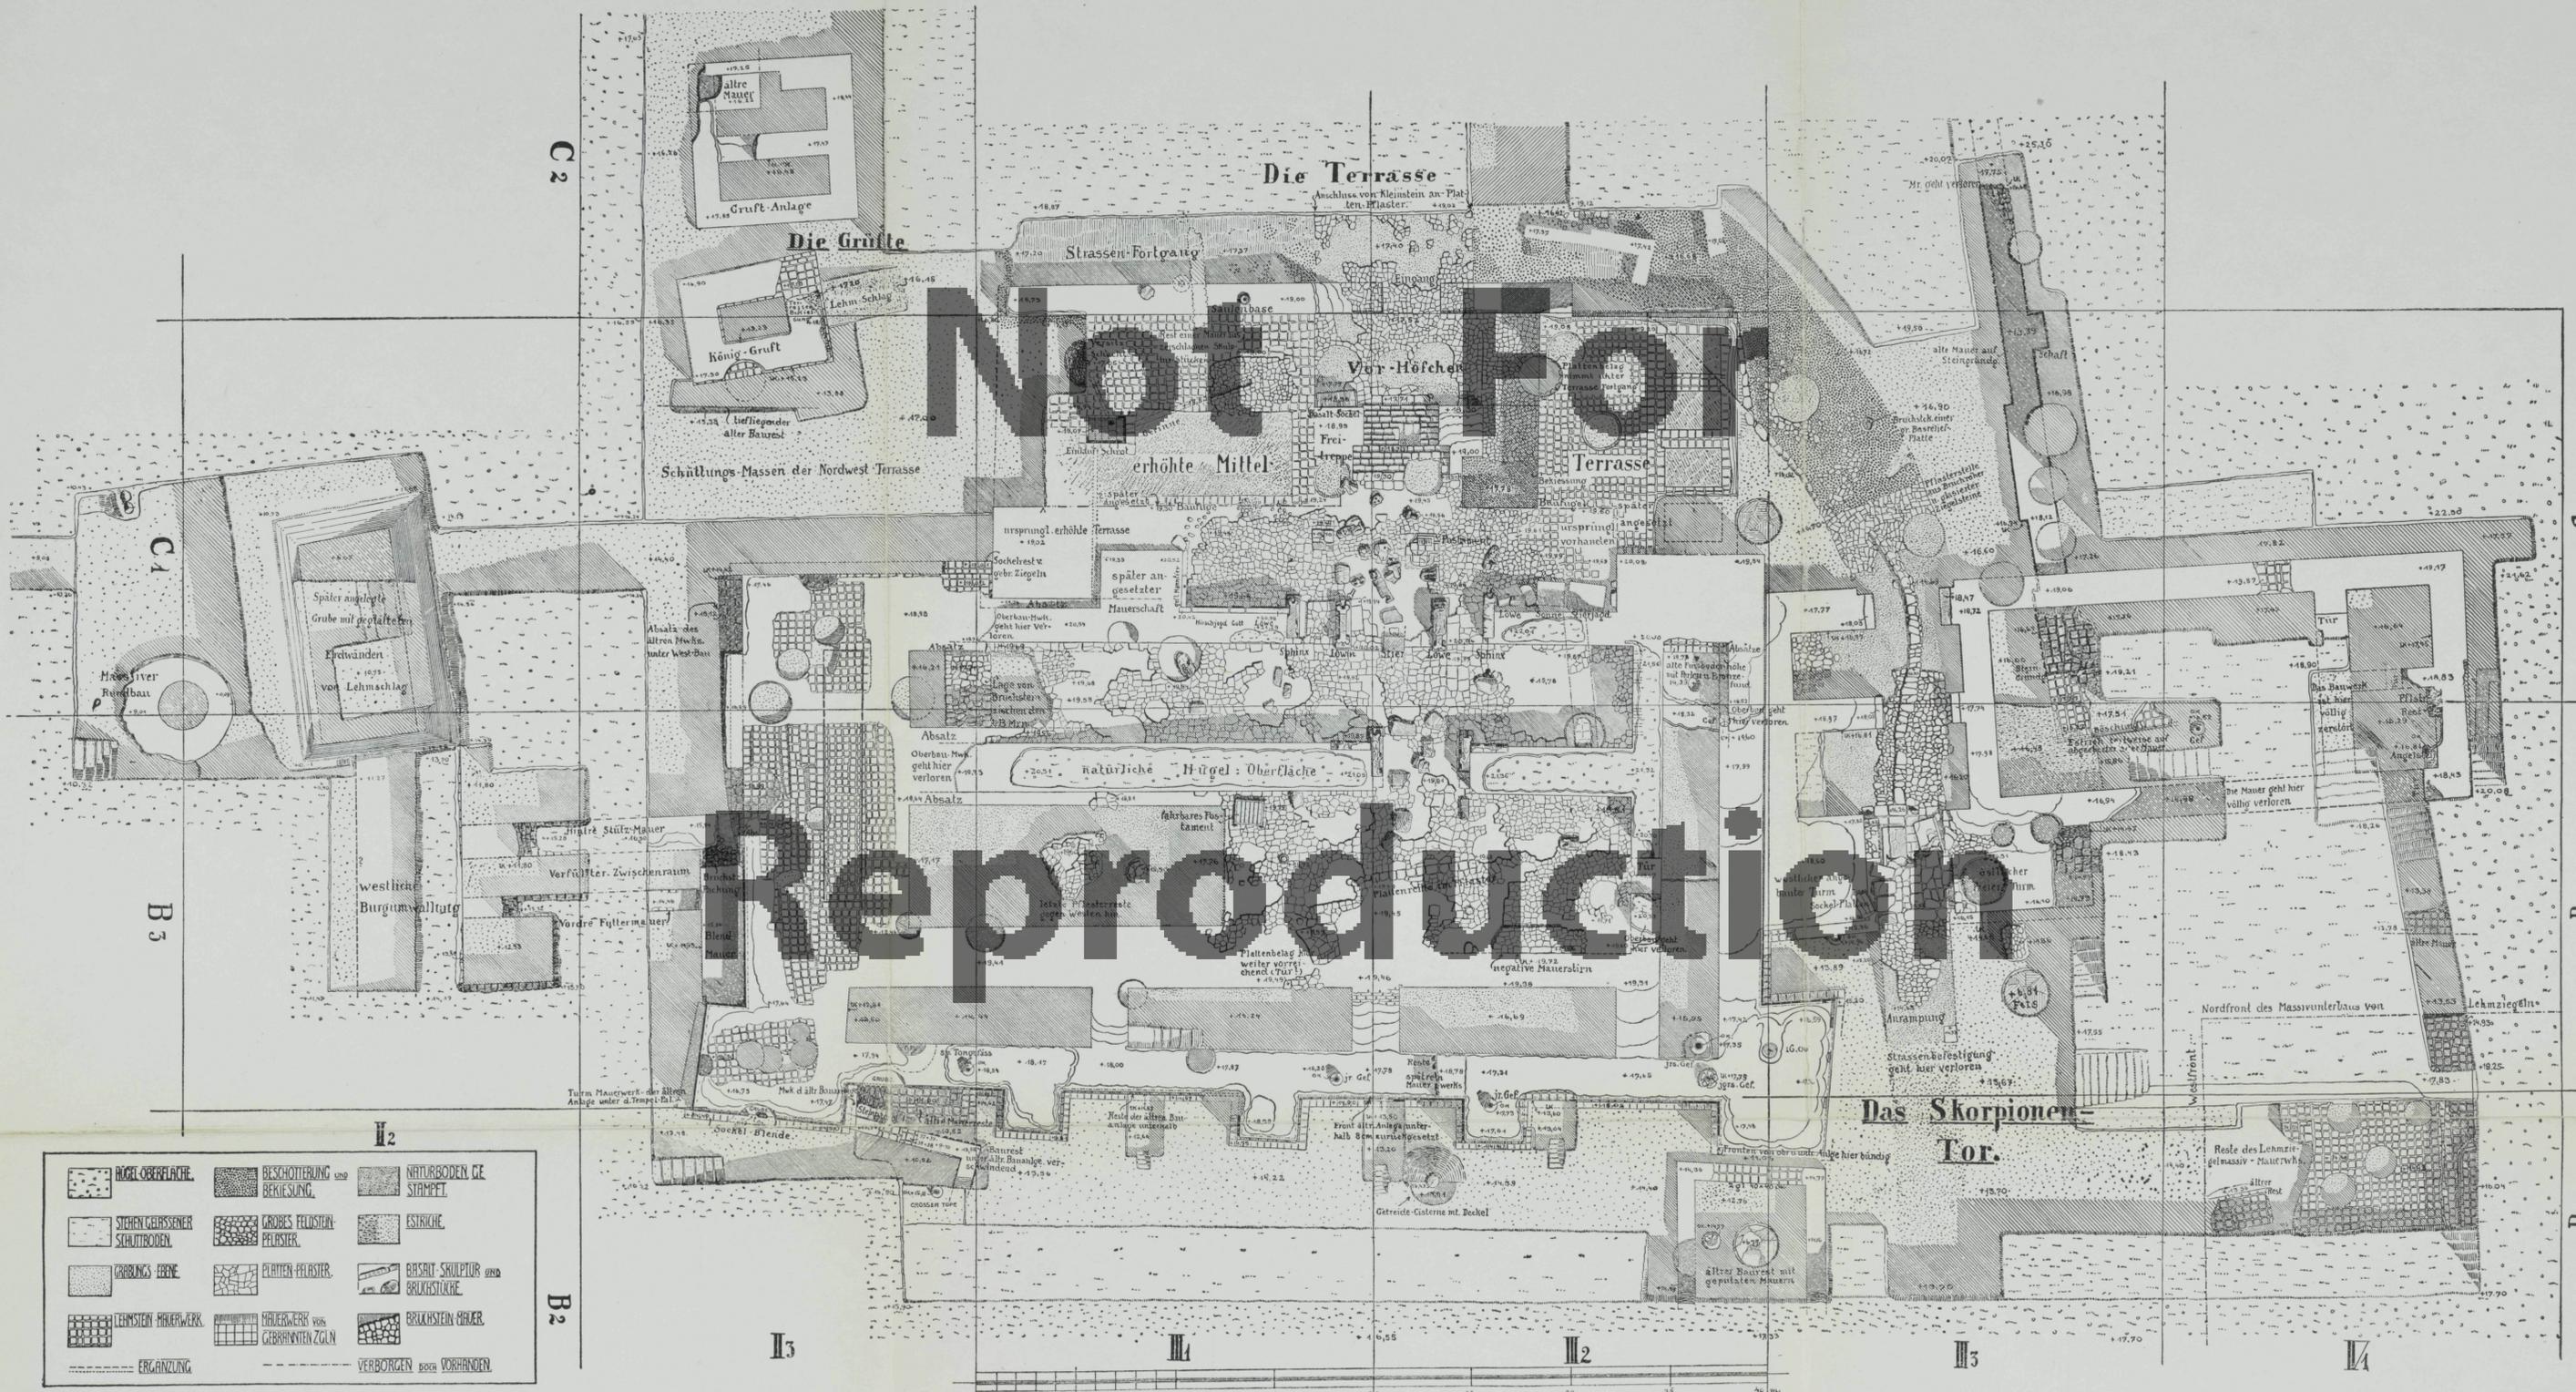
Der Ausgrabungsbefund des Nordwestbezirks

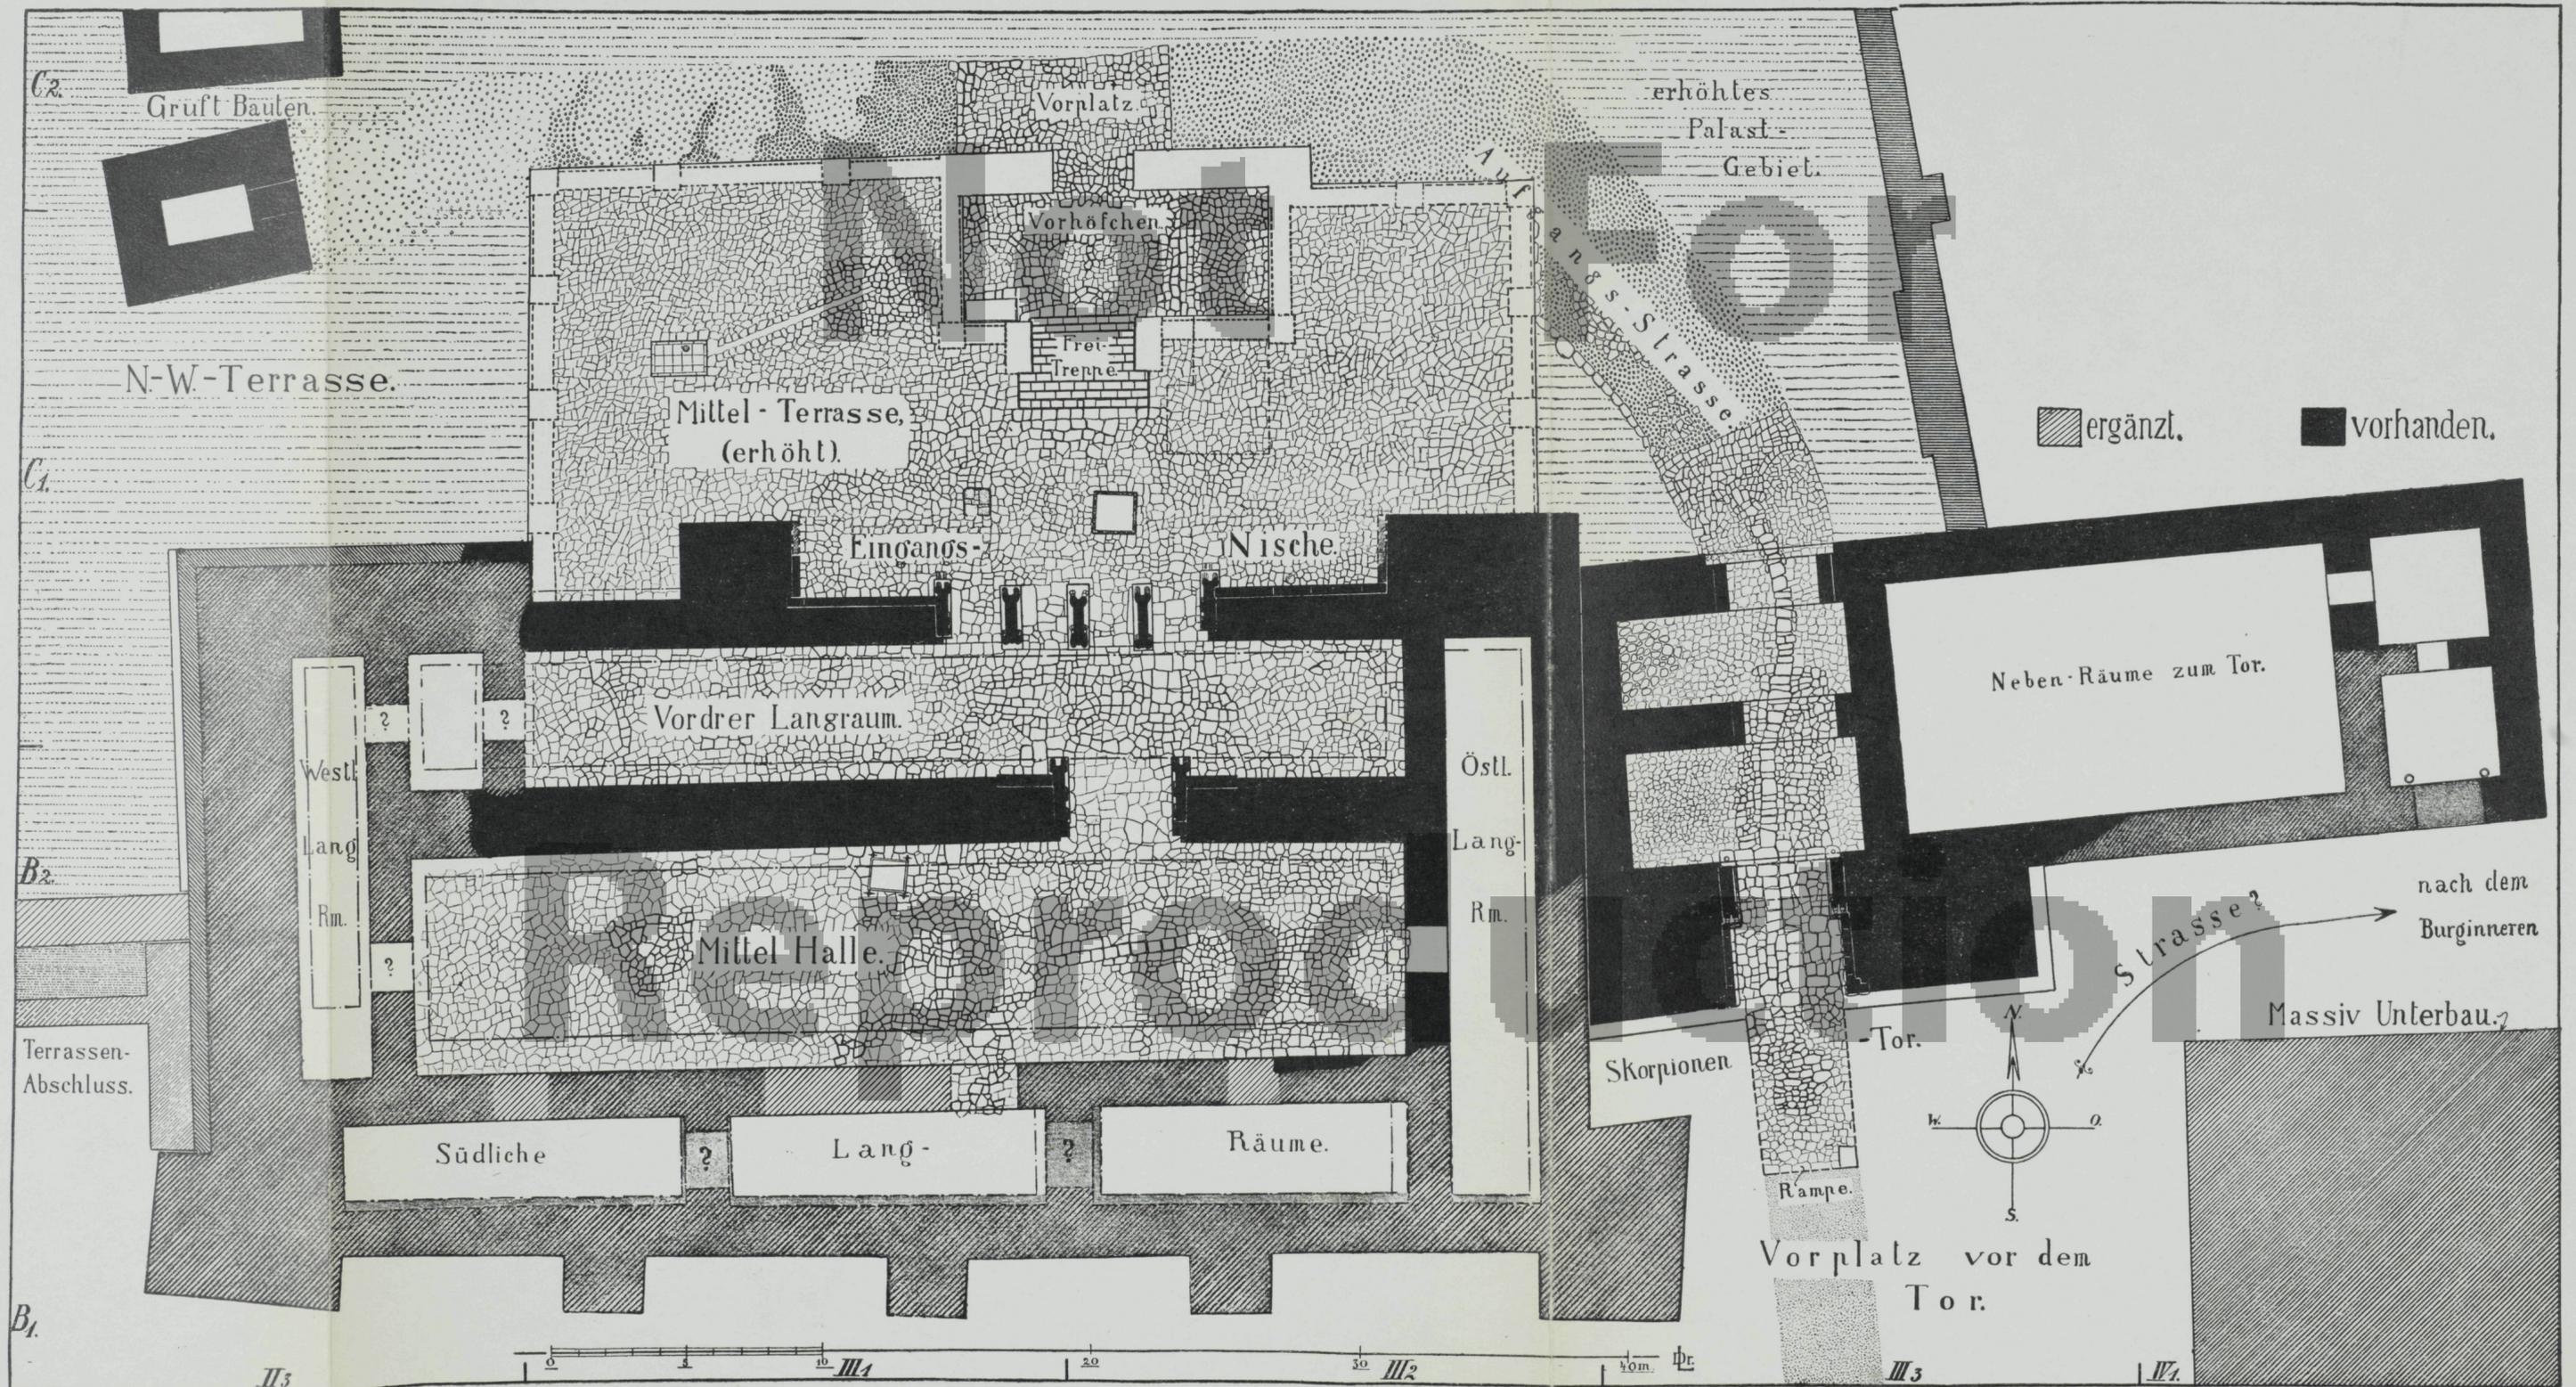
Der Tempelpalast mit dem Skorpionentor, teilweise ergänzt

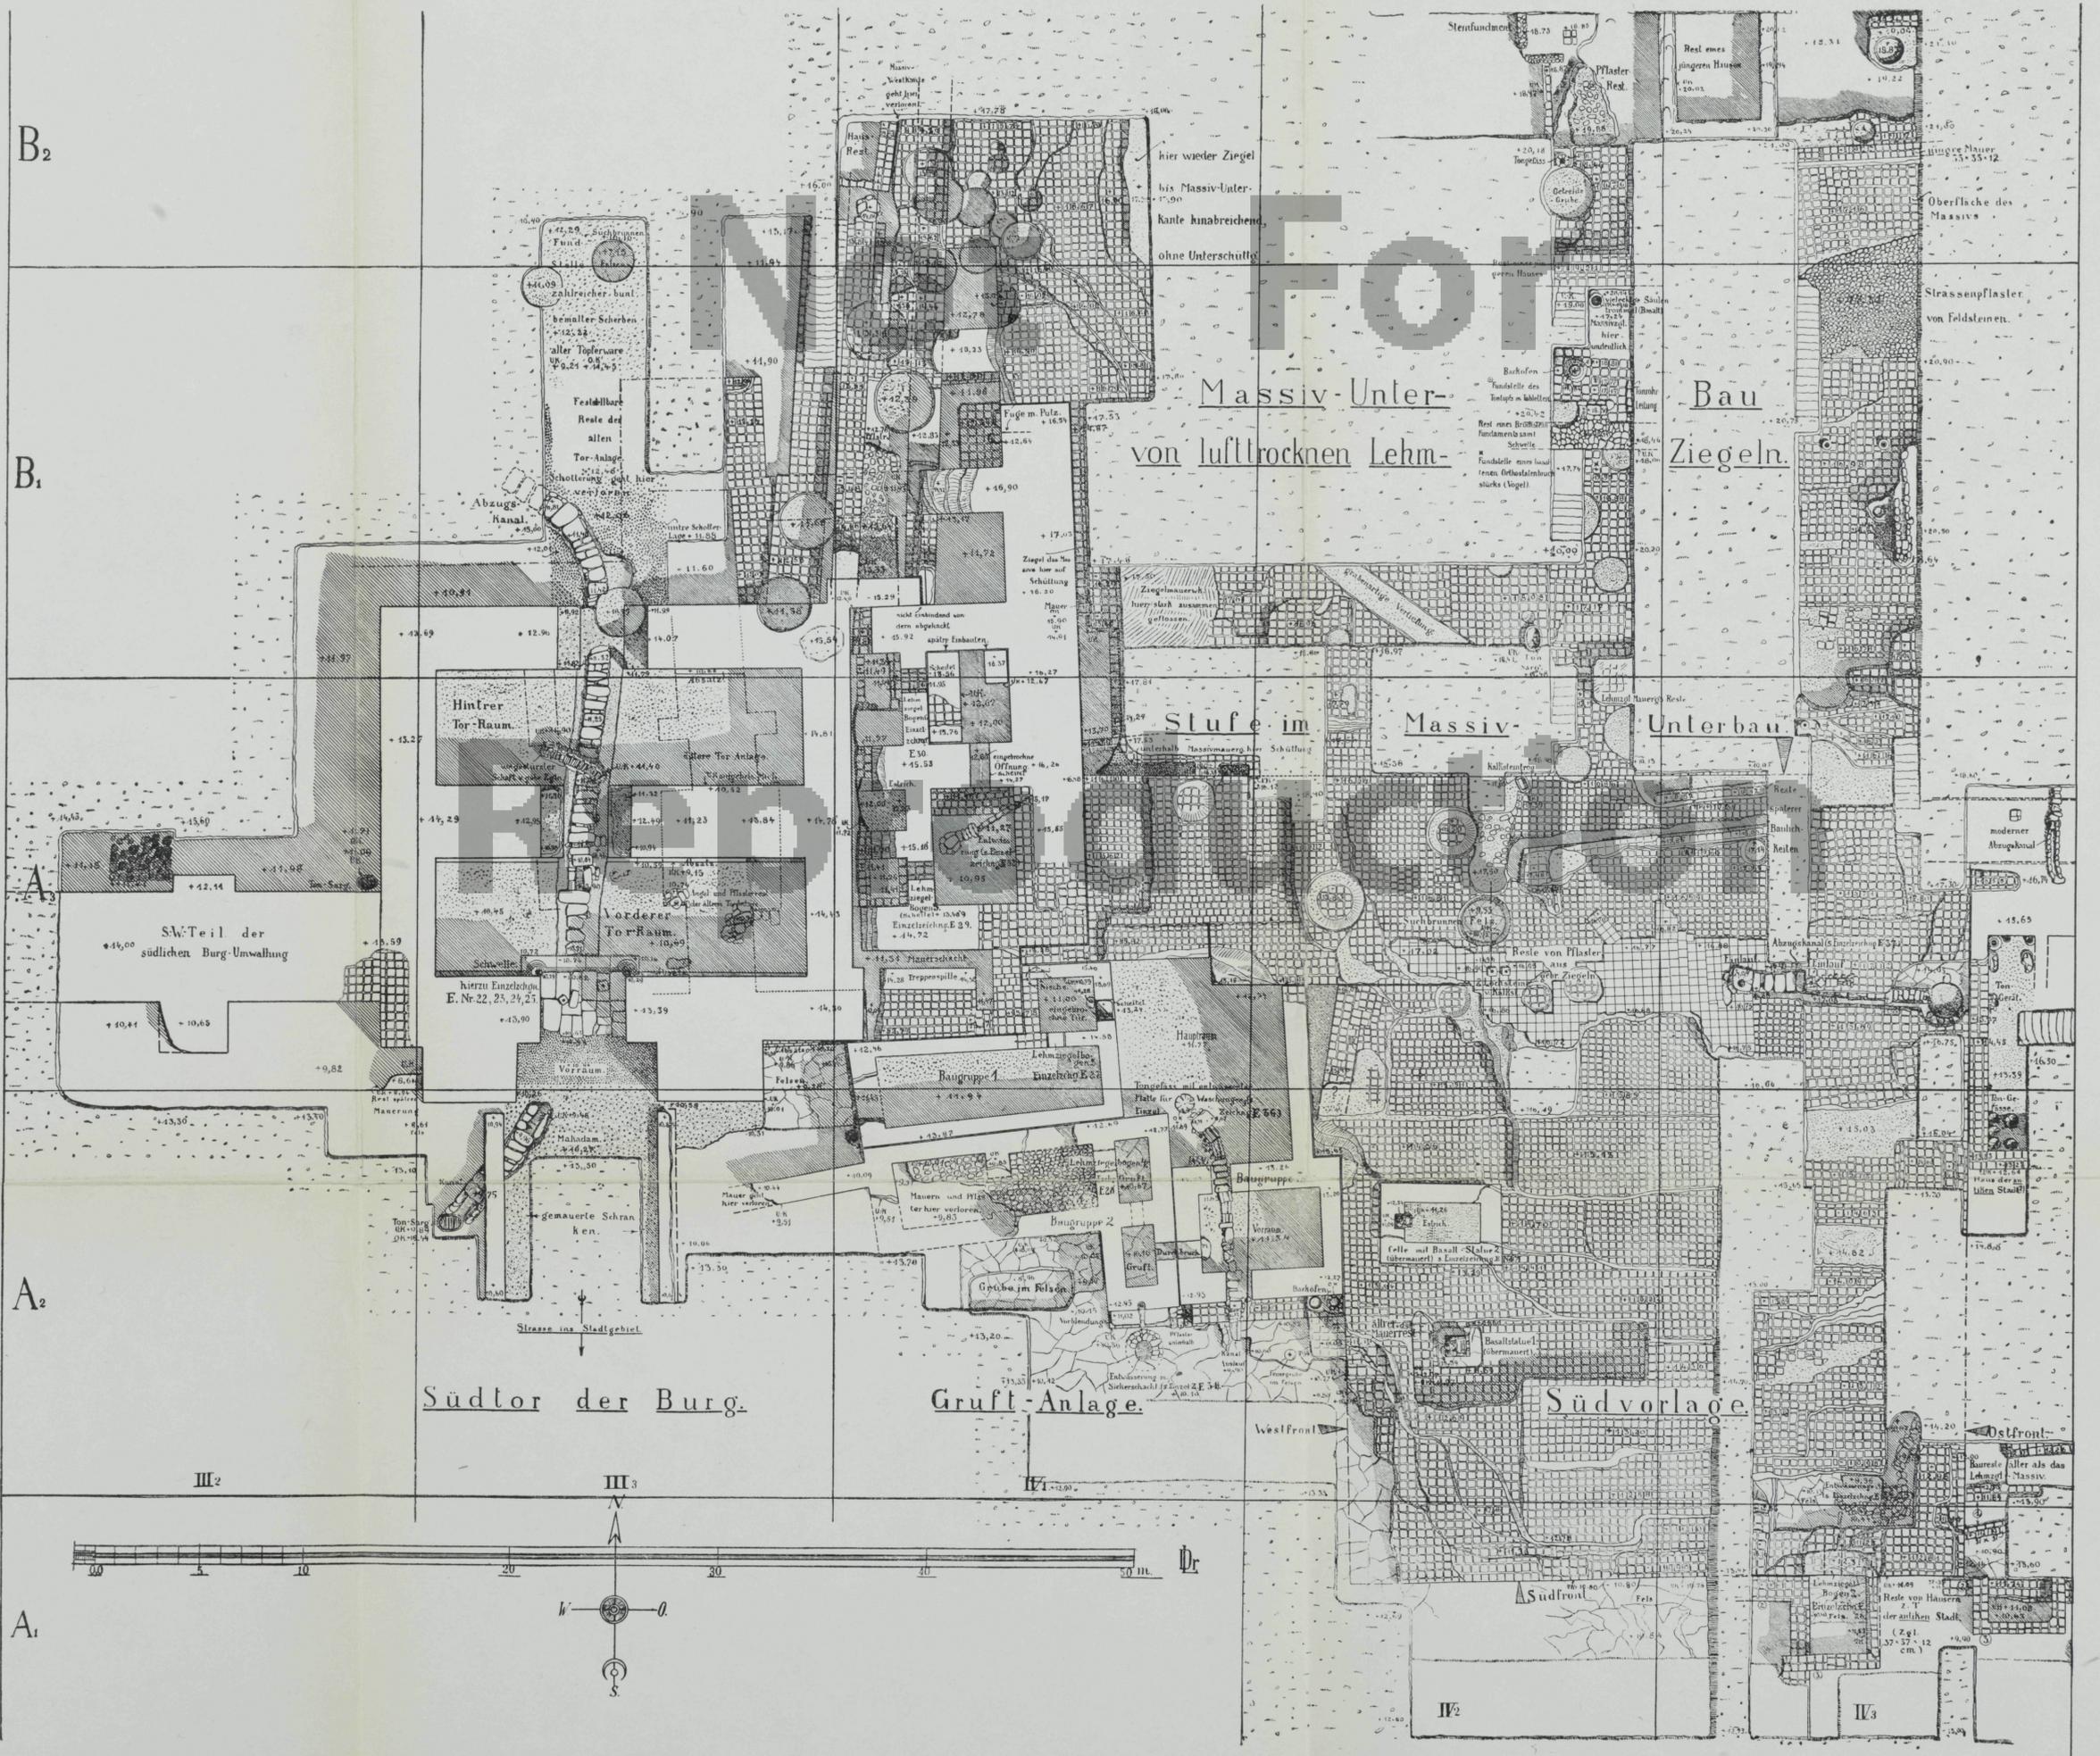
Ausgrabungsbefund des Südbezirks

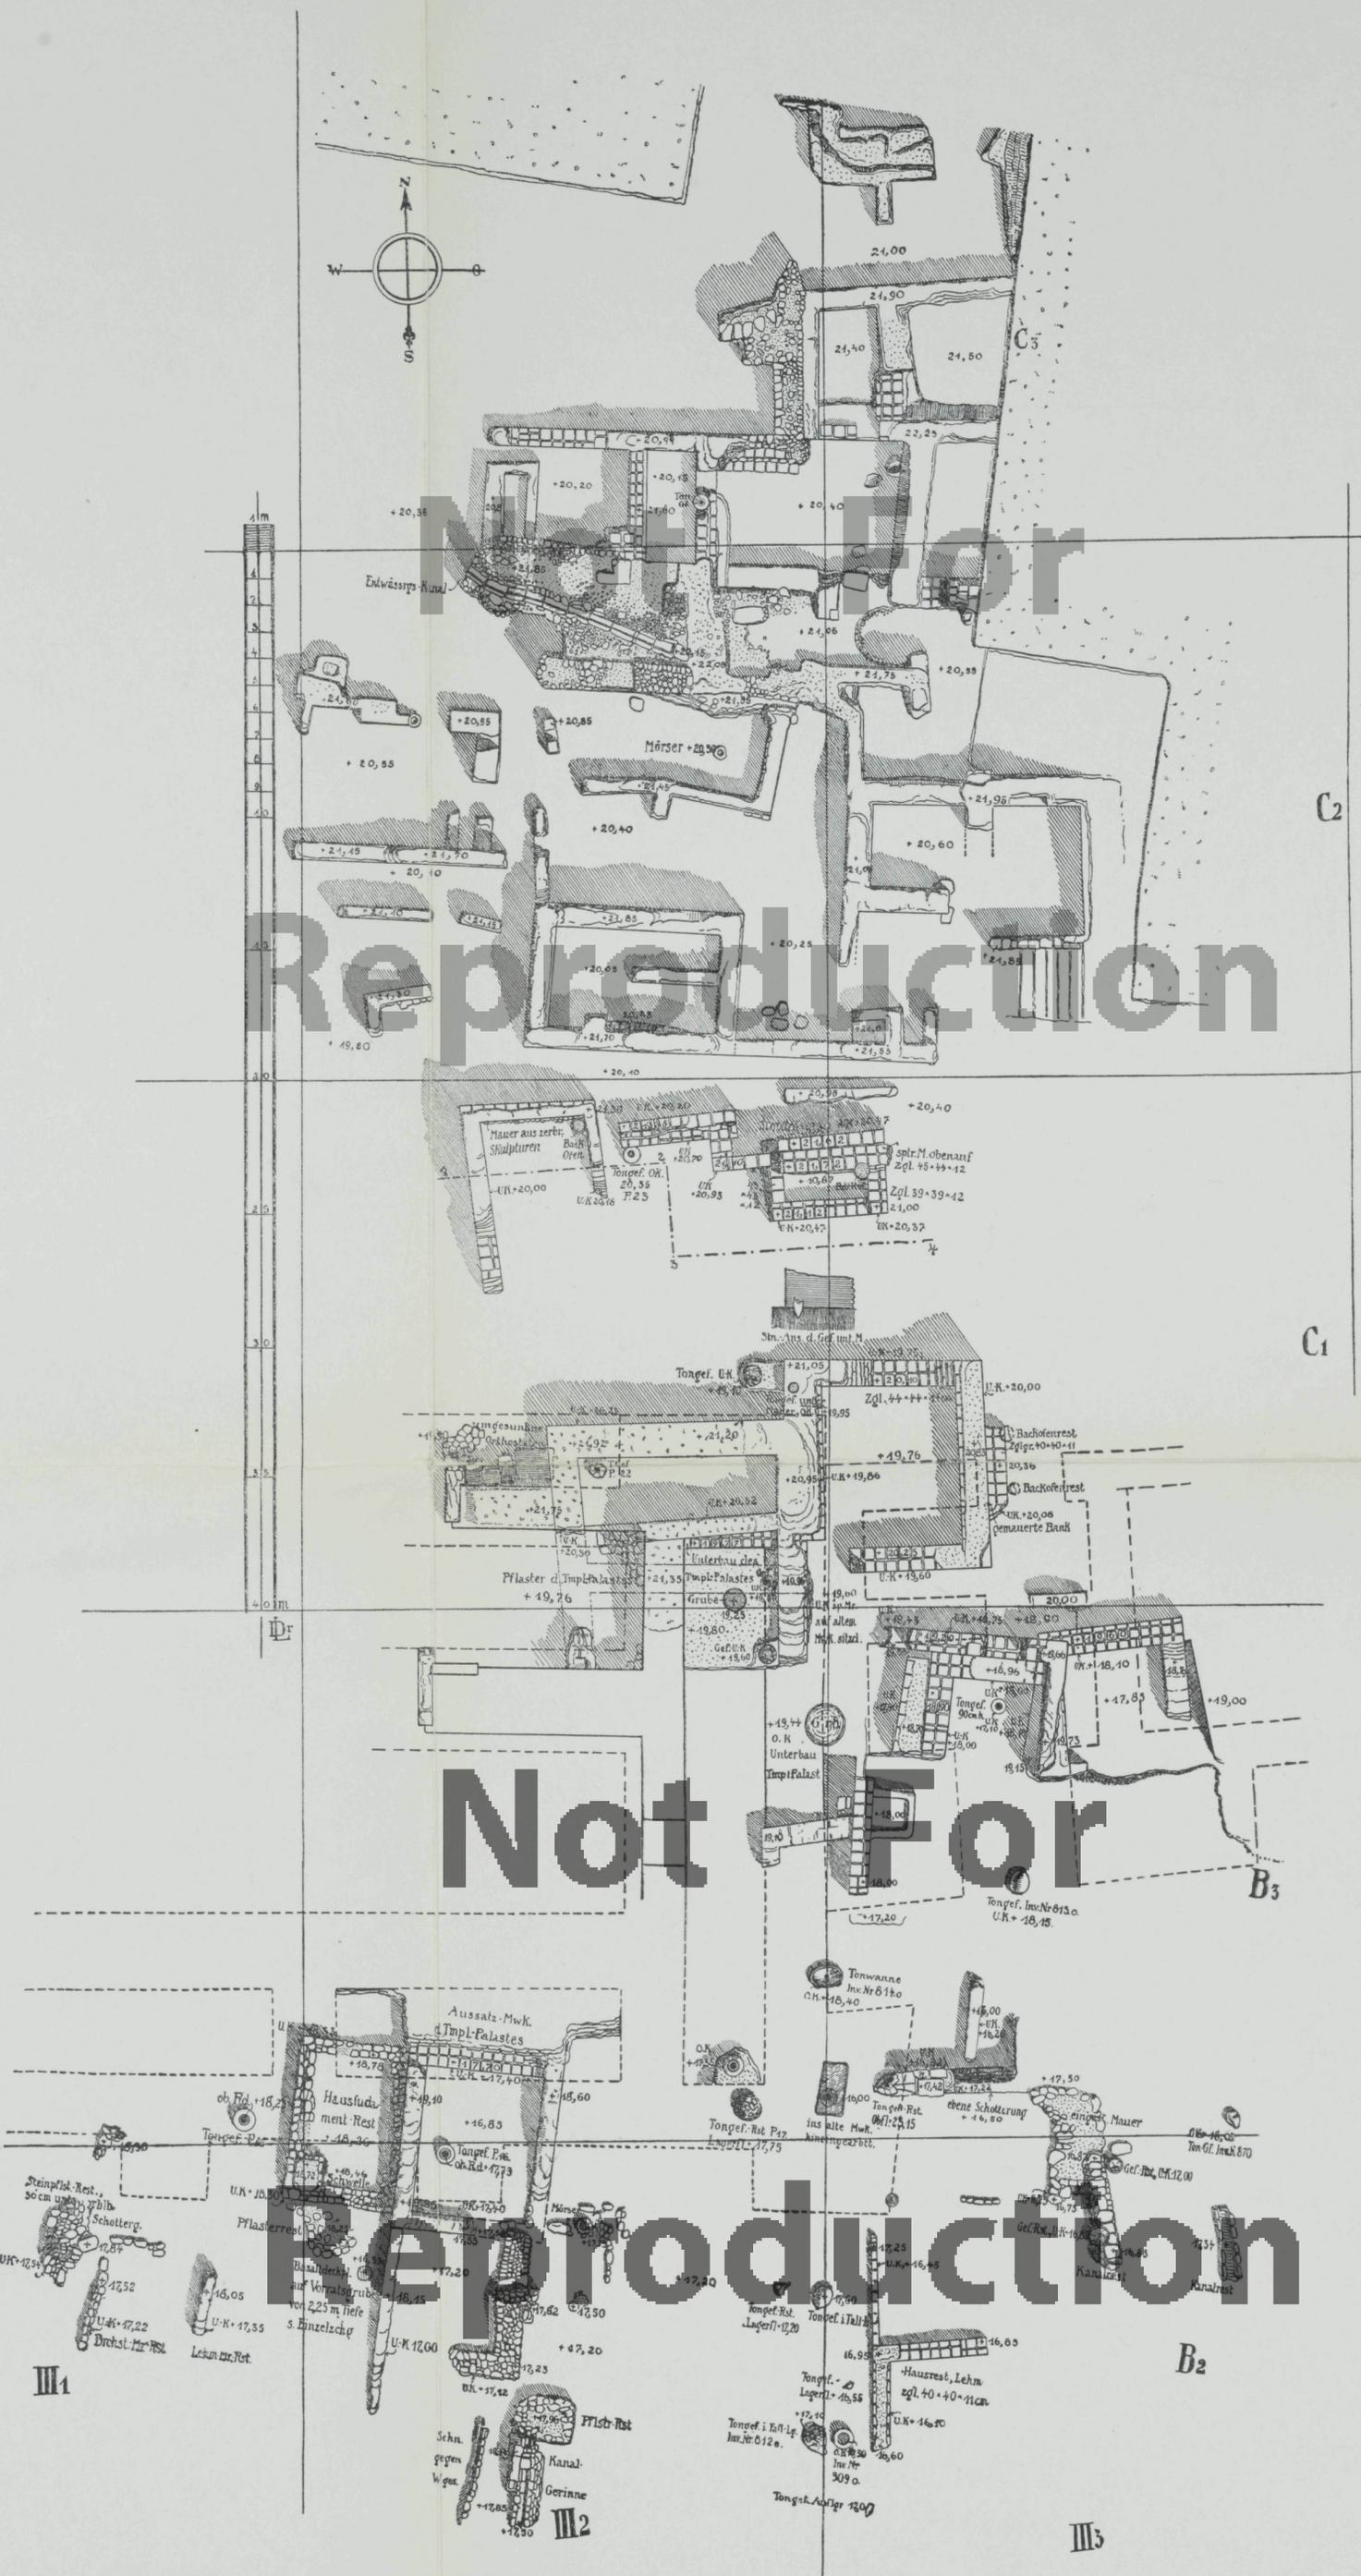
Bauten aus späteren Epochen über dem Verfallsschutt des Tempel-Palastes. Ausgrabungsbefund

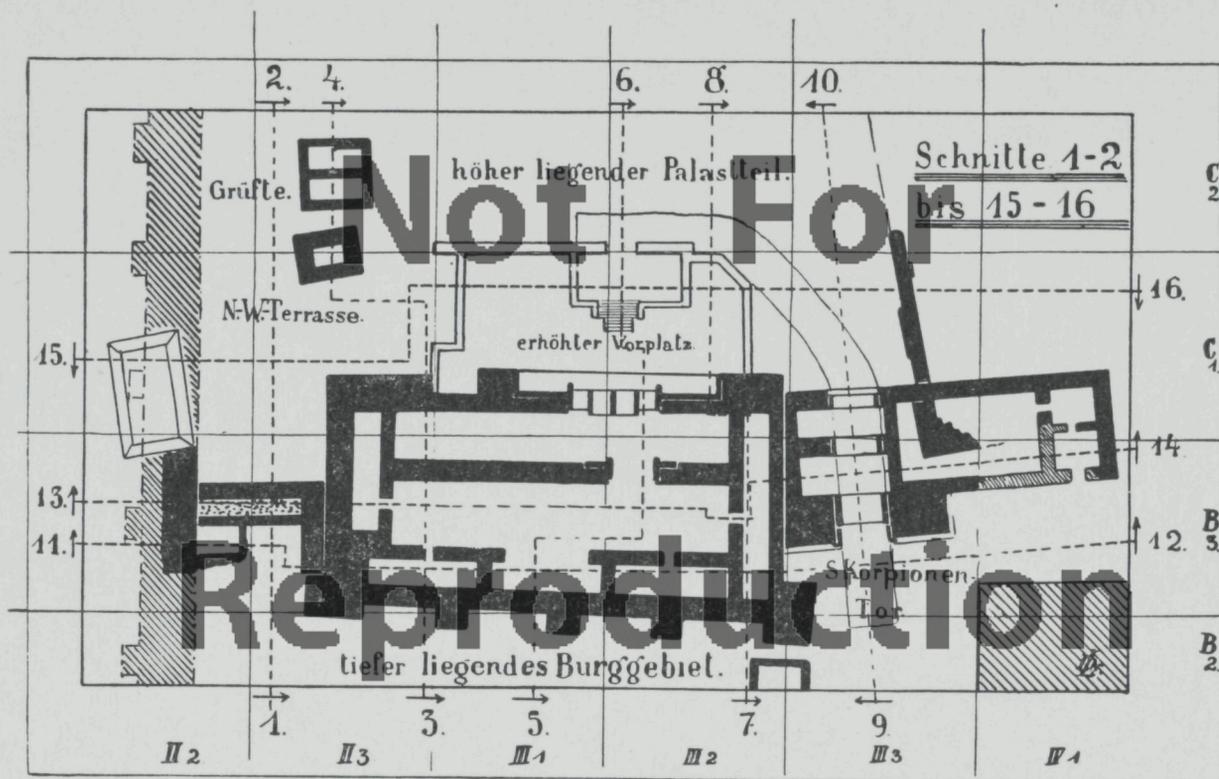
Grundriß des NW-Bezirks der Burg mit Führung der Schnittlinien 1—2 bis 15—16

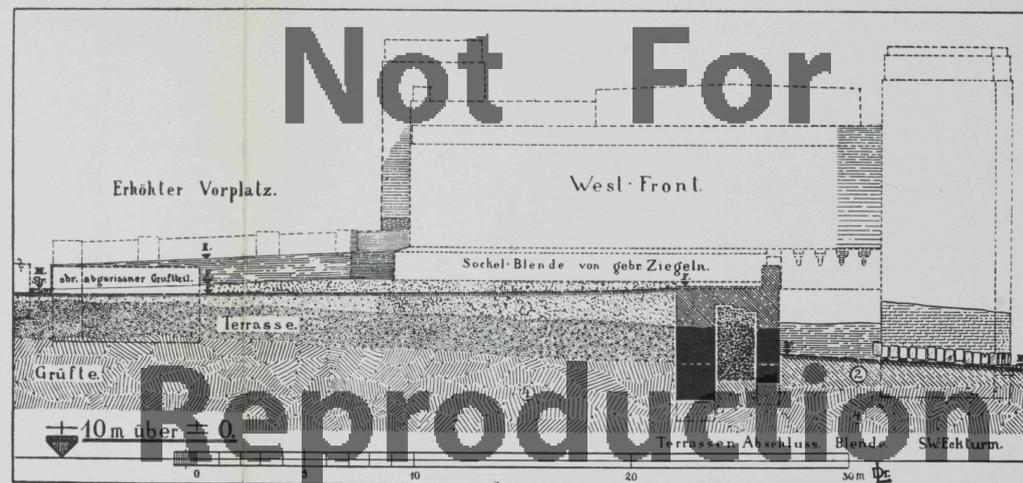
NS-Schnitt 1—2 durch den NW-Bezirk der Burg mit Rückbildungsversuch der Westfront des Tempel-Palastes

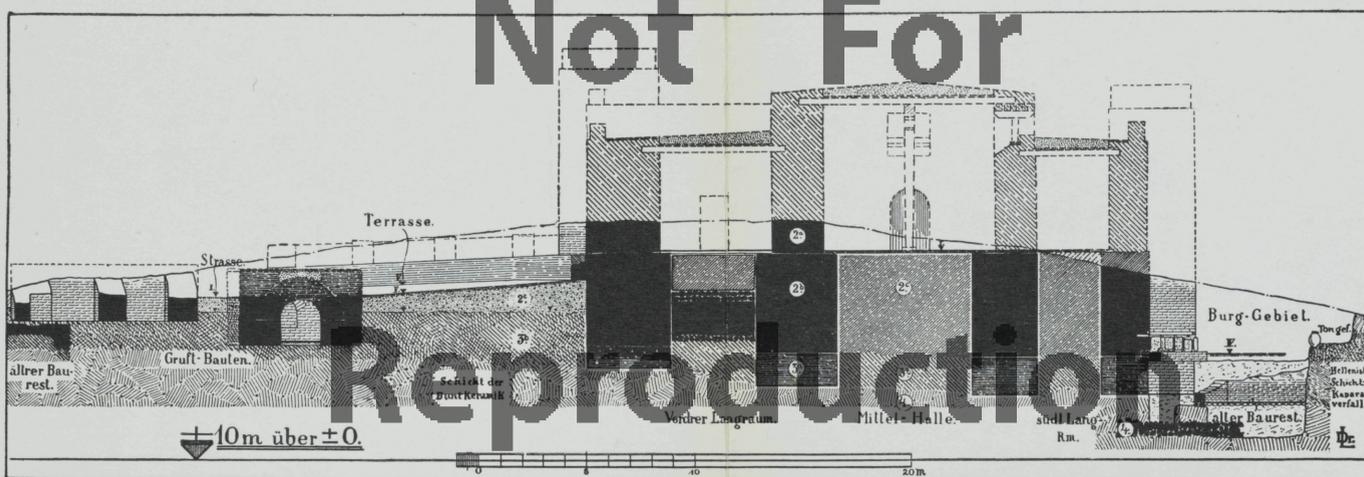
NS-Schnitt 3—4 durch Terrasse und Tempel-Palast, ges. gen O.

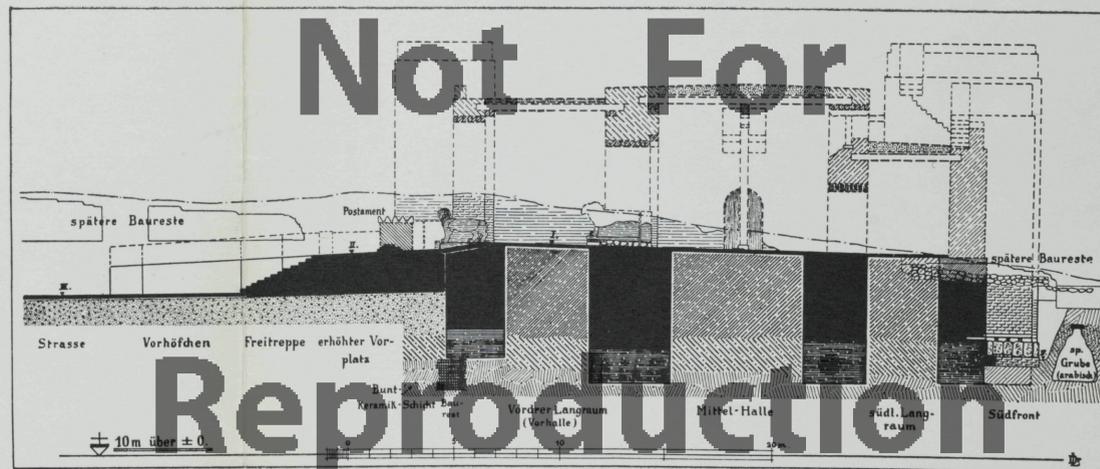
NS-Schnitt 5—6 durch die Freitreppe der Terrasse und den Tempel-Palast, ges. gen O.

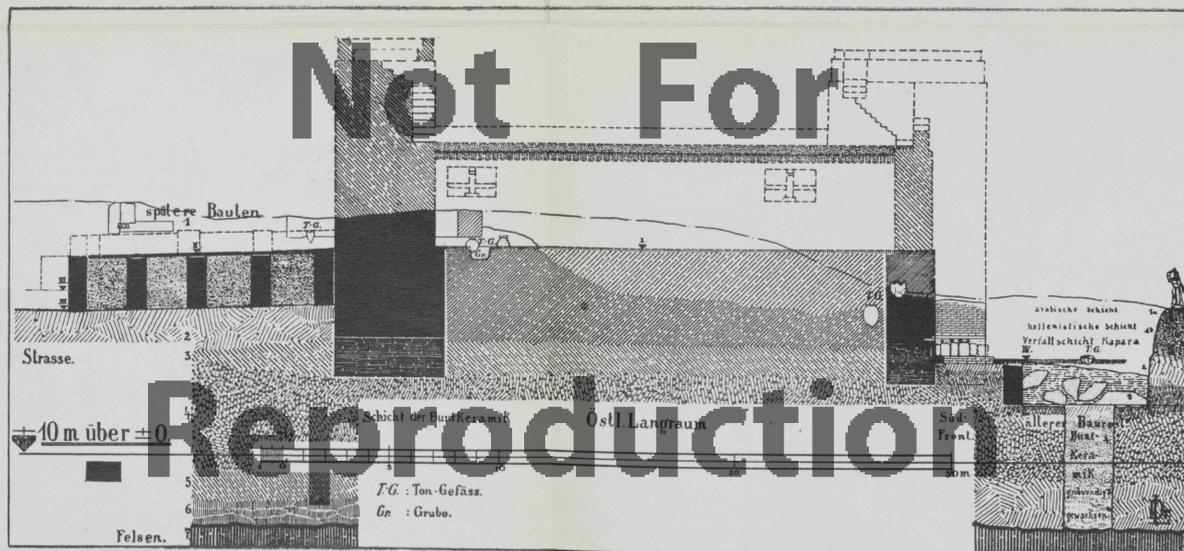
NS-Schnitt 7—8 durch Terrasse und östlichen Nebenraum des Tempel-Palastes, ges. gen O.

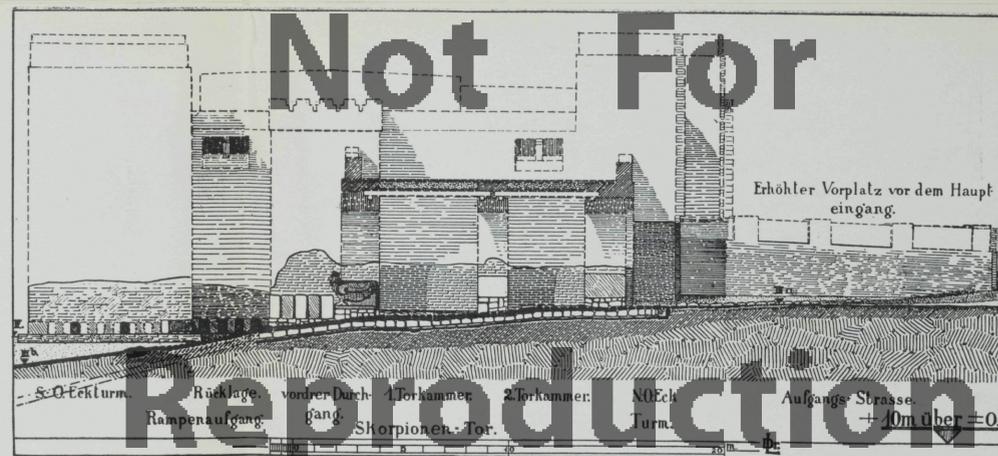
NS-Schnitt 9—10 durch das Skorpionentor mit Ostansicht des Tempel-Palastes, ges. gen W.

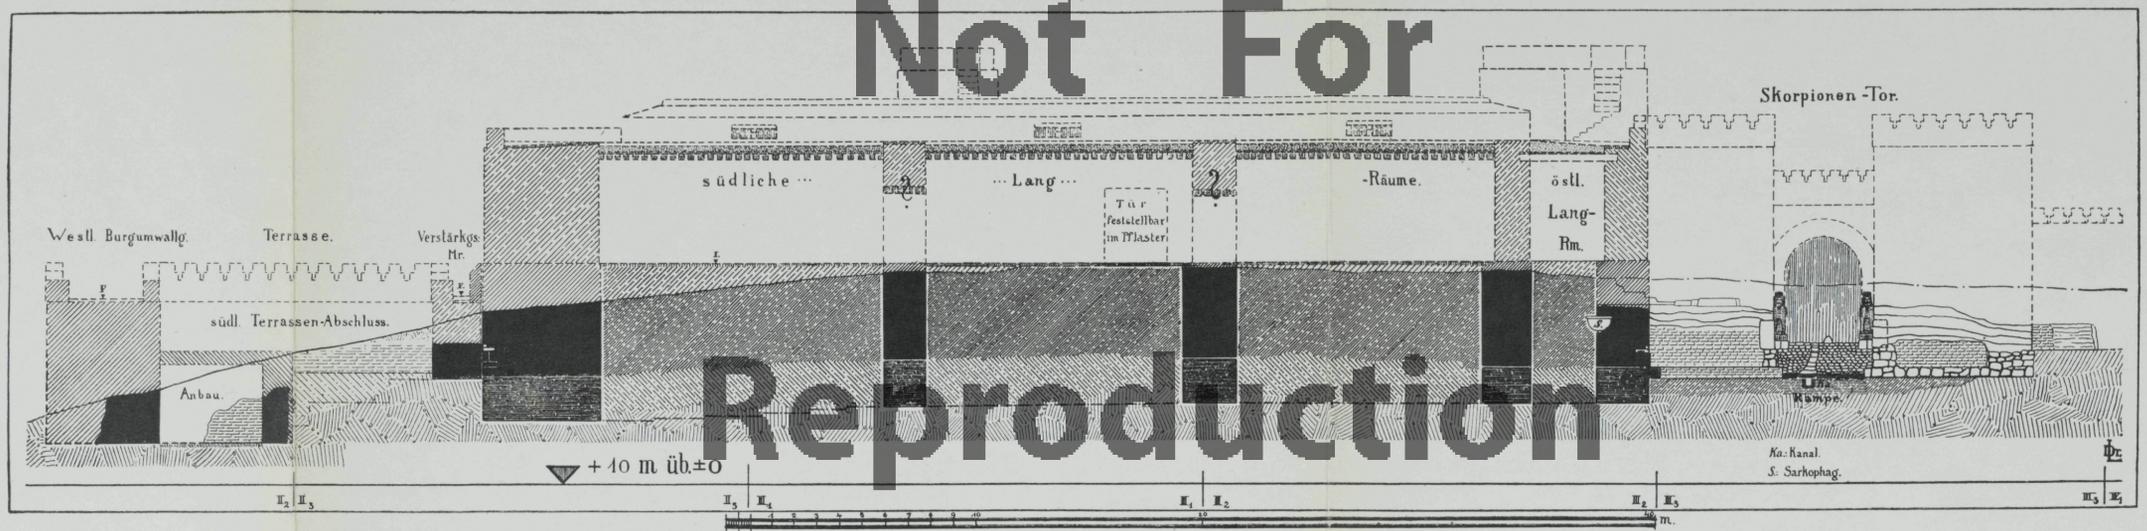
OW-Schnitt 11—12 durch Westumwallung und Tempel-Palast mit Südsicht des Skorpionentors, ges. gen N.
