Mus 913.358
 Op 57.2

bd. 2, plates

Der Burghügel nach den bisherigen Ausgrabungen mit farbiger Kennzeichnung der zusammengehörigen Bauten und Schichten nach F. Langenegger. Vgl. hierzu S. 371 ff. u. 376 ff.

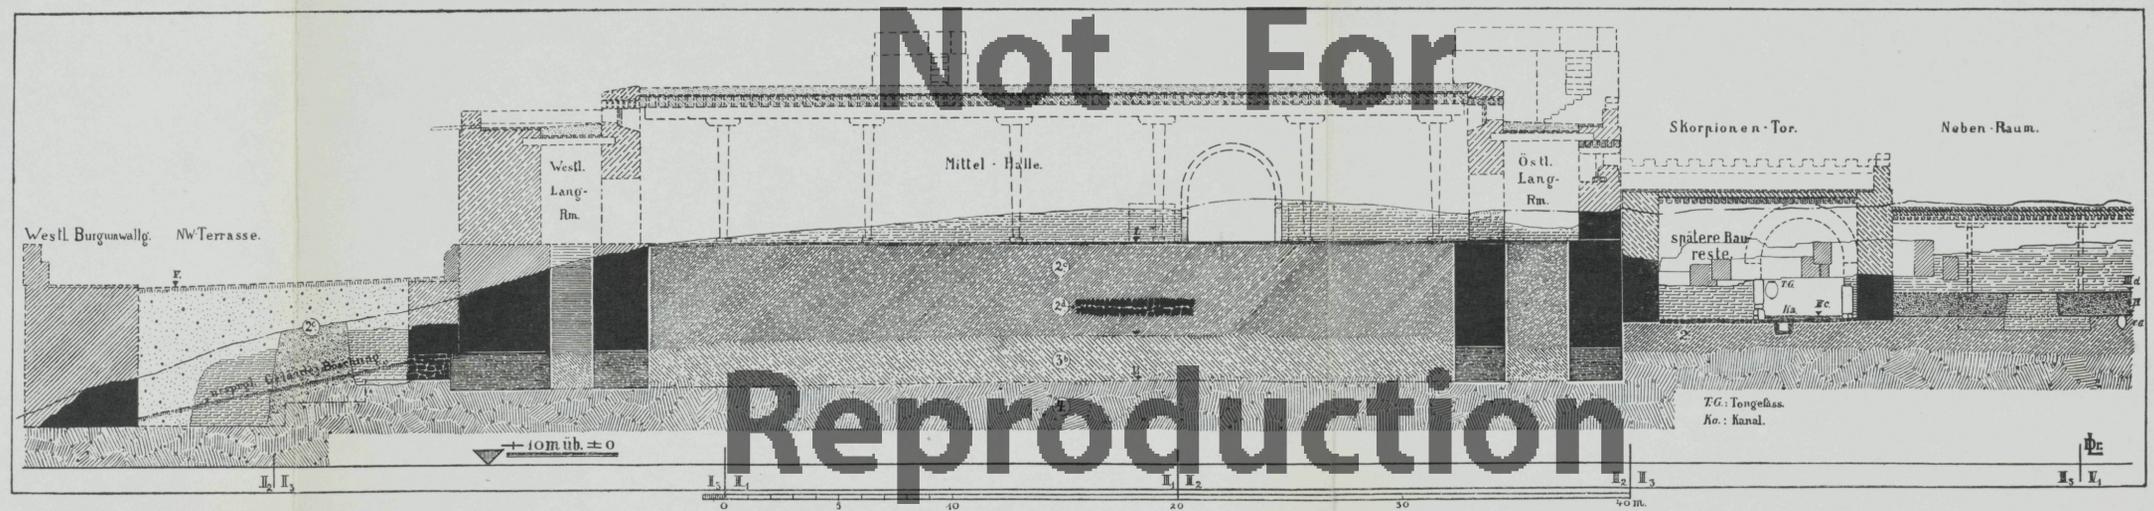
OW-Schnitt 13—14 durch Westumwallung der Burg, Mittelhalle des Tempel-Palastes und Vorhalle des Skorpionentors, ges. gen N.

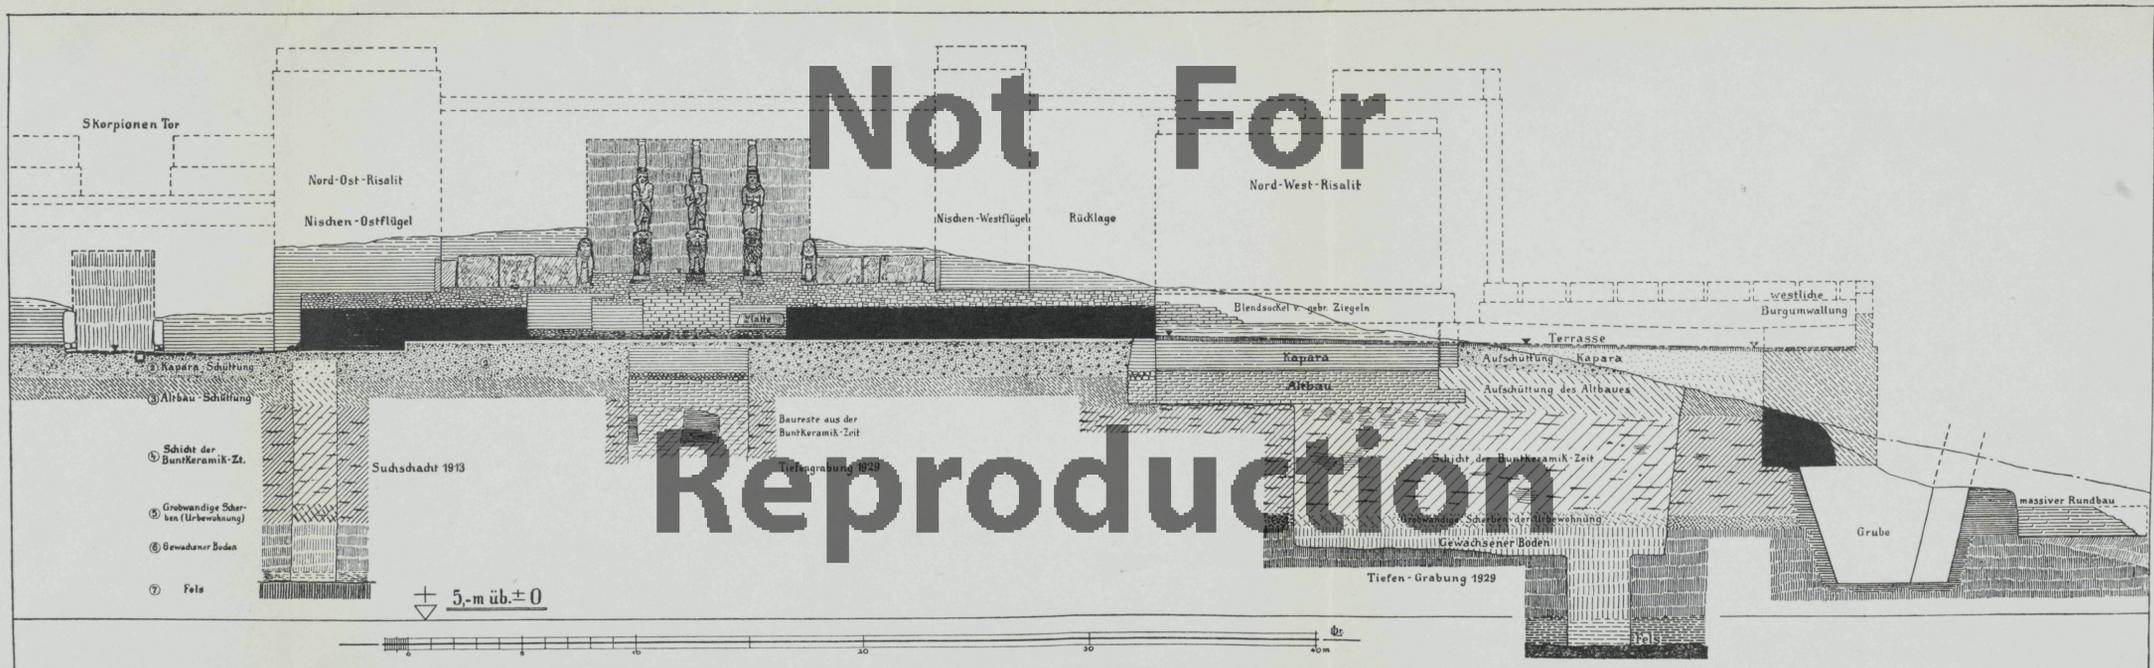
OW-Schnitt 15—16 nördl. des Tempel-Palastes zwischen Aufgangsstraße und Westumwallung der Burg, ges. gen S.

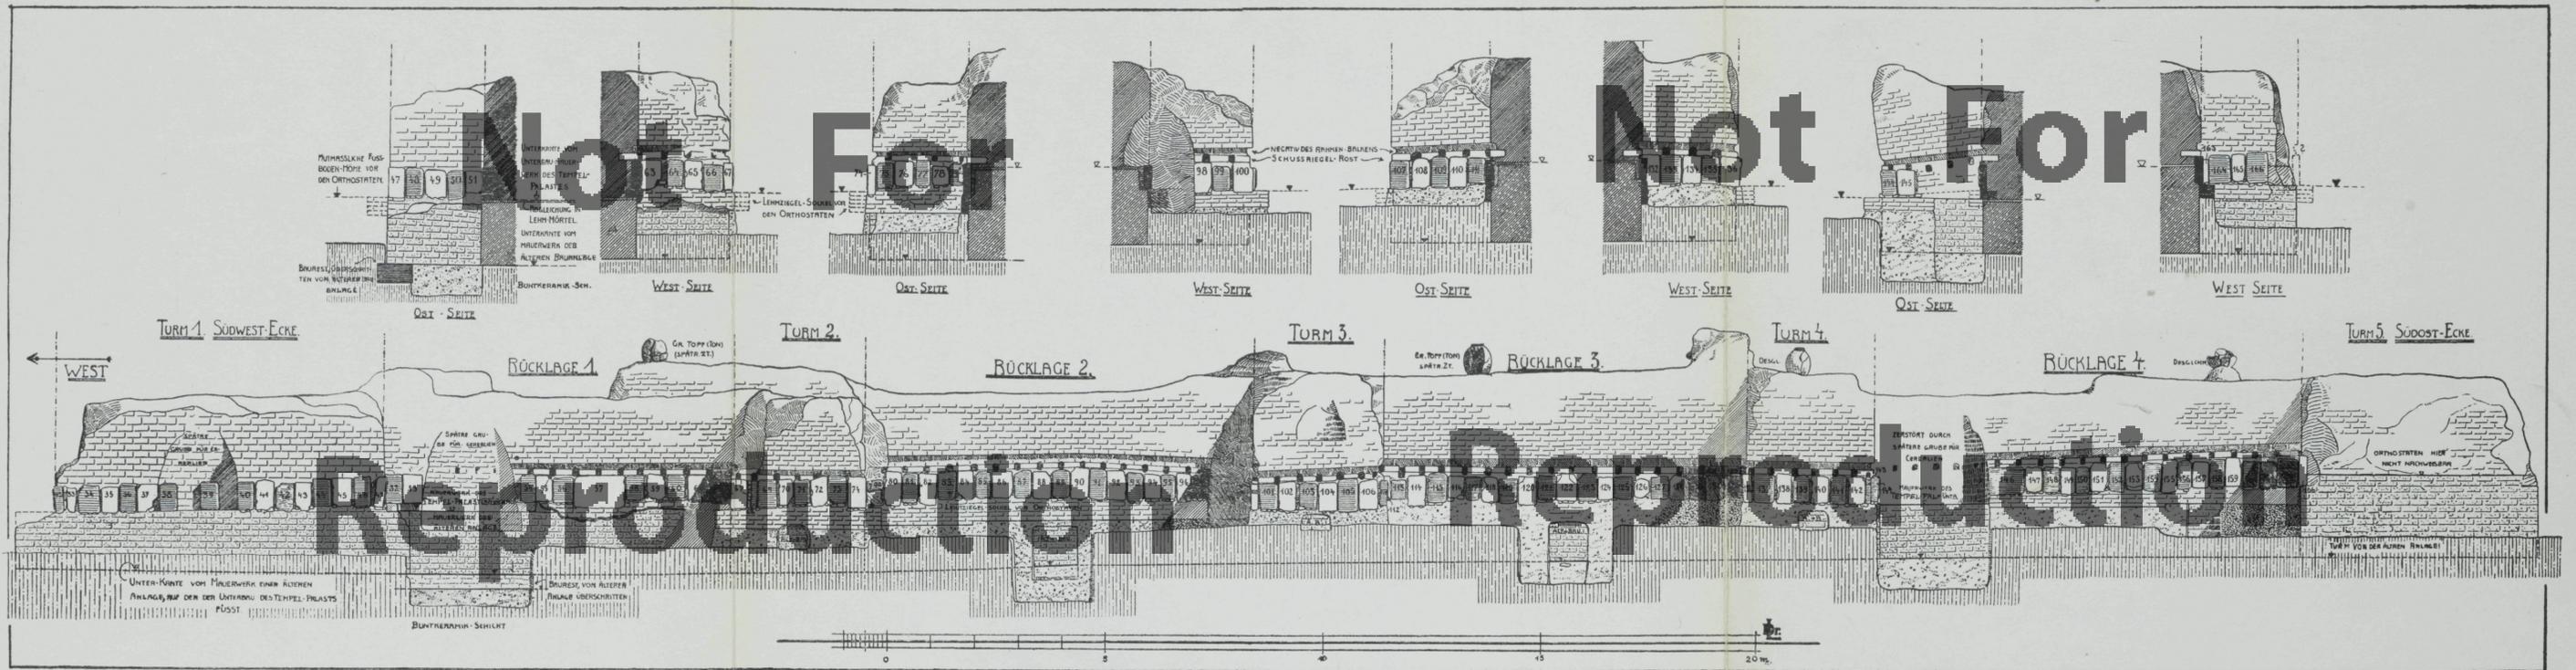
Ansicht der Tempel-Palast-Südfront nach der Ausgrabung

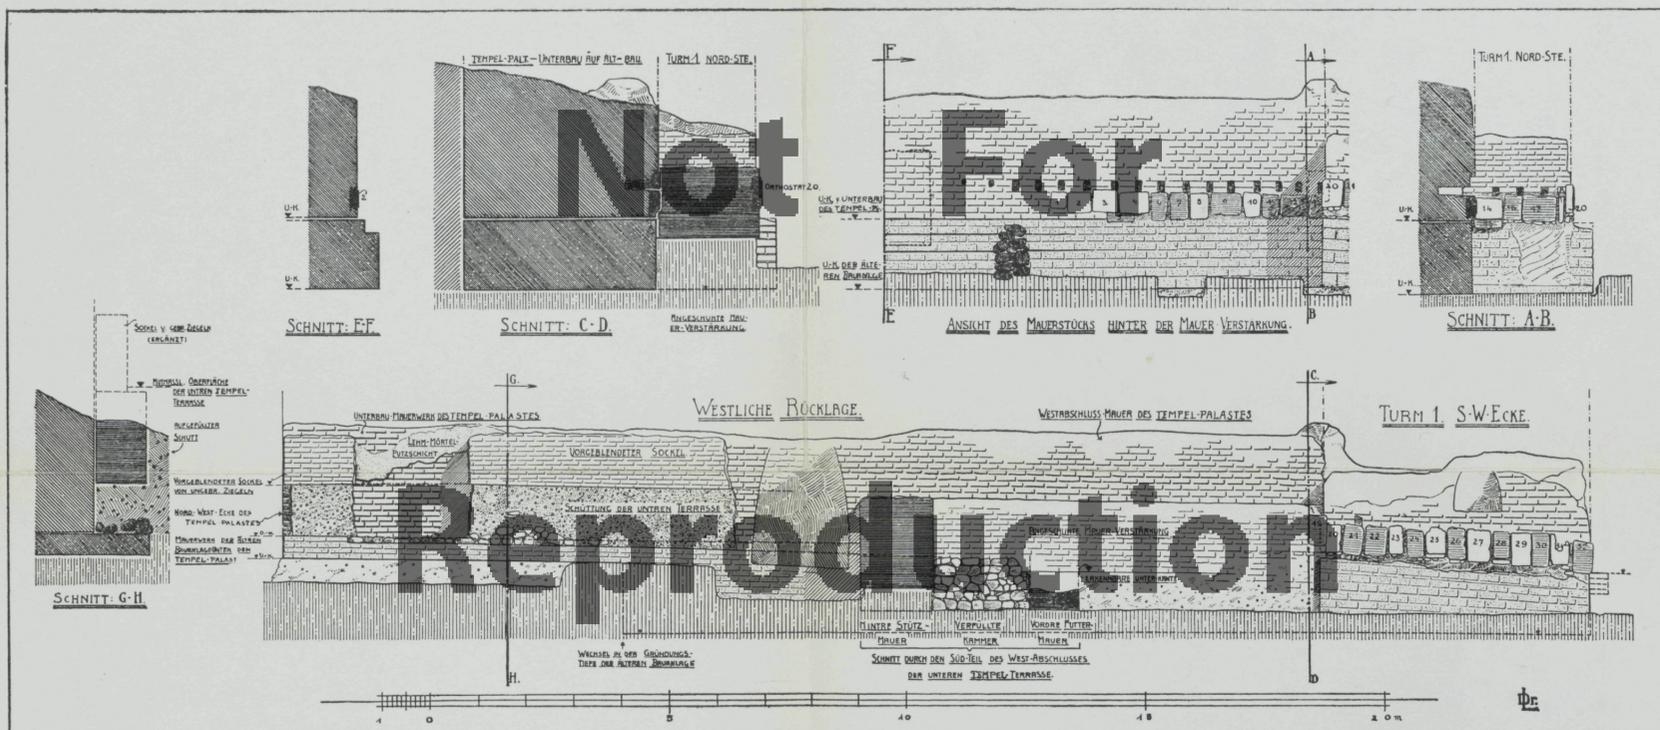
Ansicht der Tempel-Palast-Westfront nach der Ausgrabung

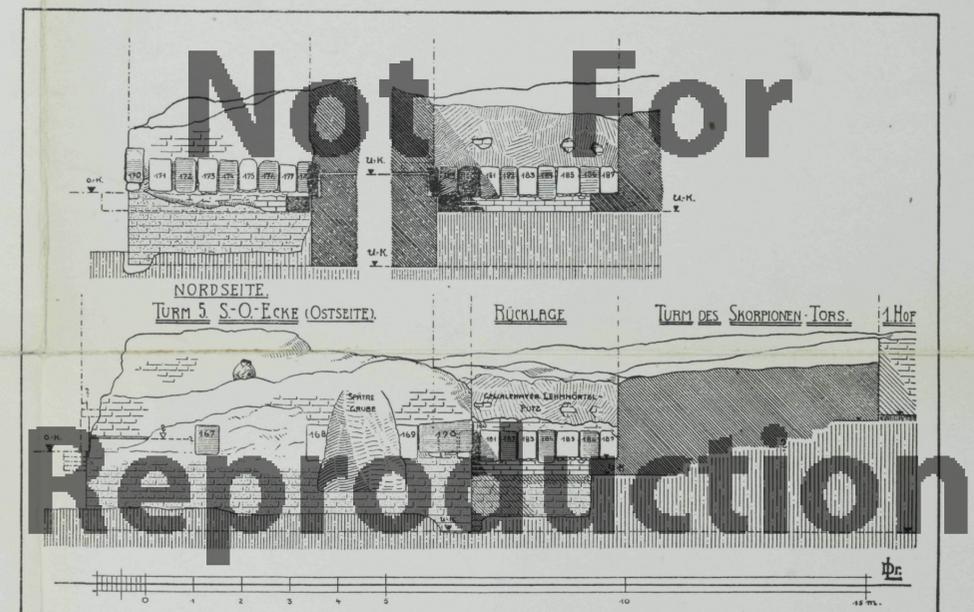
Ansicht der Tempel-Palast-Ostfront nach der Ausgrabung

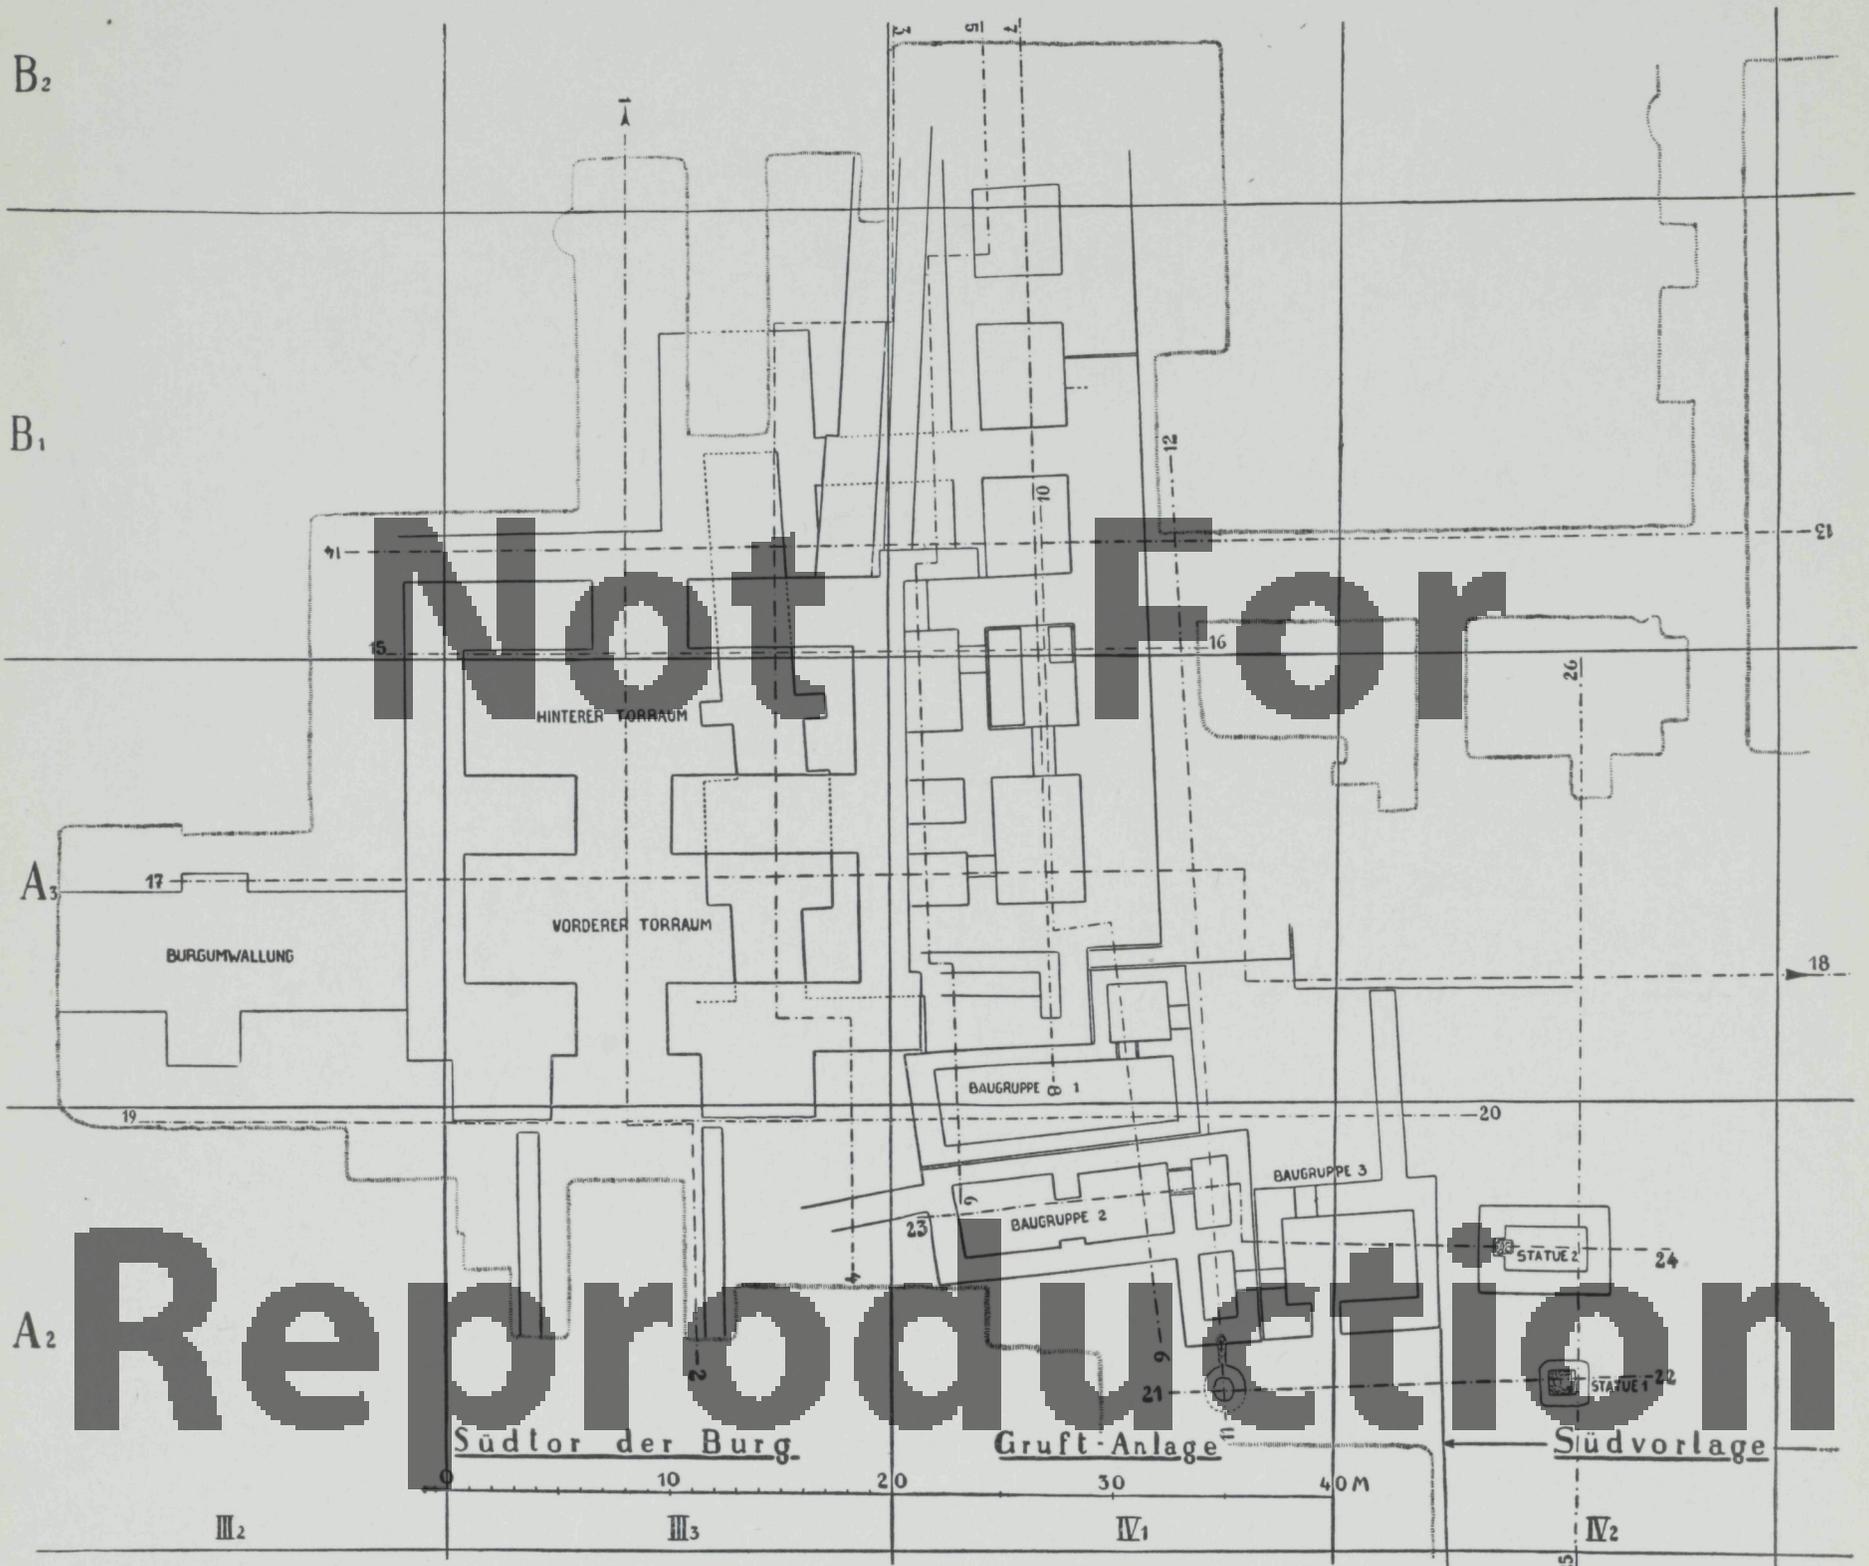
Grundriß des Südblocks der Burg mit Führung der Schnittlinien 1—2 bis 25—26

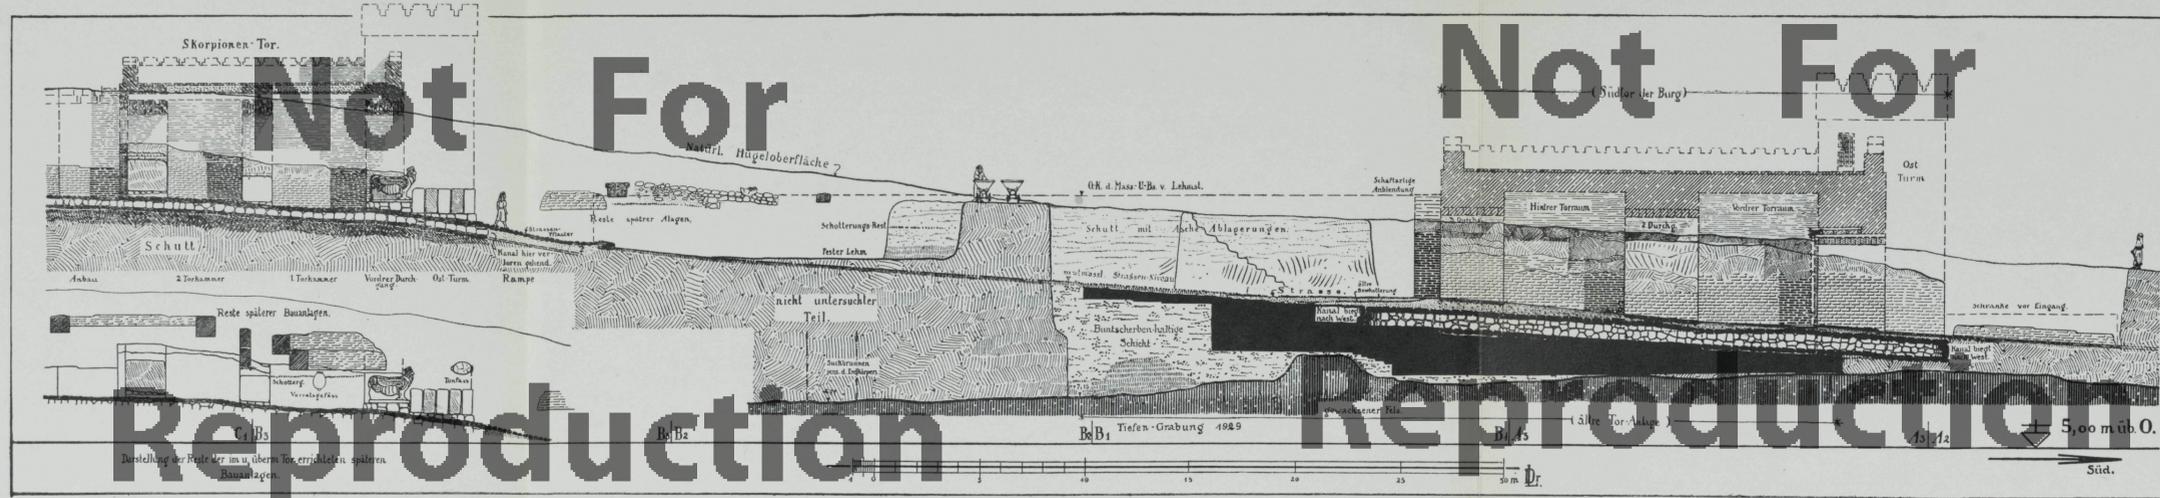
Nordsüdschnitt 1-2 durch Südter der Burg und Skorpionentor mit der Aufgangsstraße, ges. gen O.

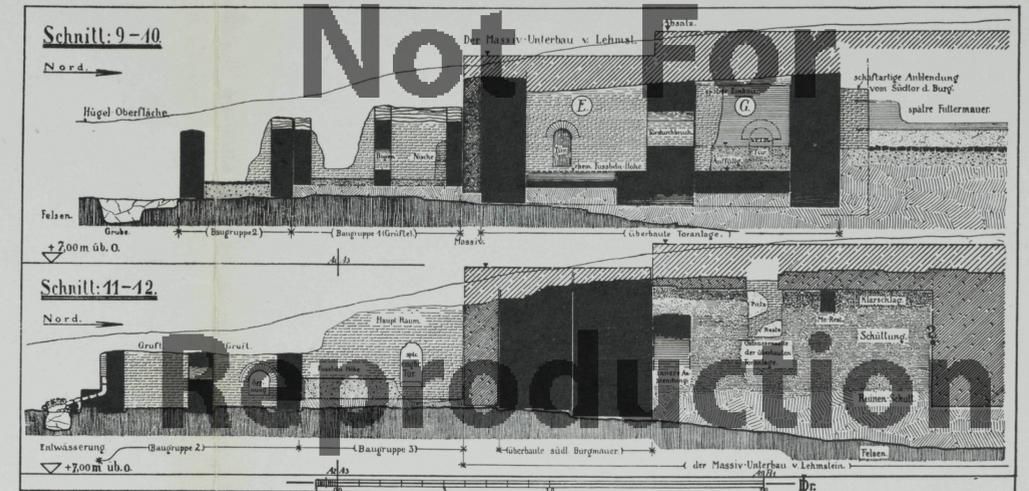
NS-Schnitt 9-10 durch Gruftanlagen, Altter, Lehmziegelmassiv und Burgstraße, ges. gen W.;
NS-Schnitt 11-12 durch Gruftanlagen, Burgumwallung und Lehmziegelmassivteil MUB, ges. gen W.

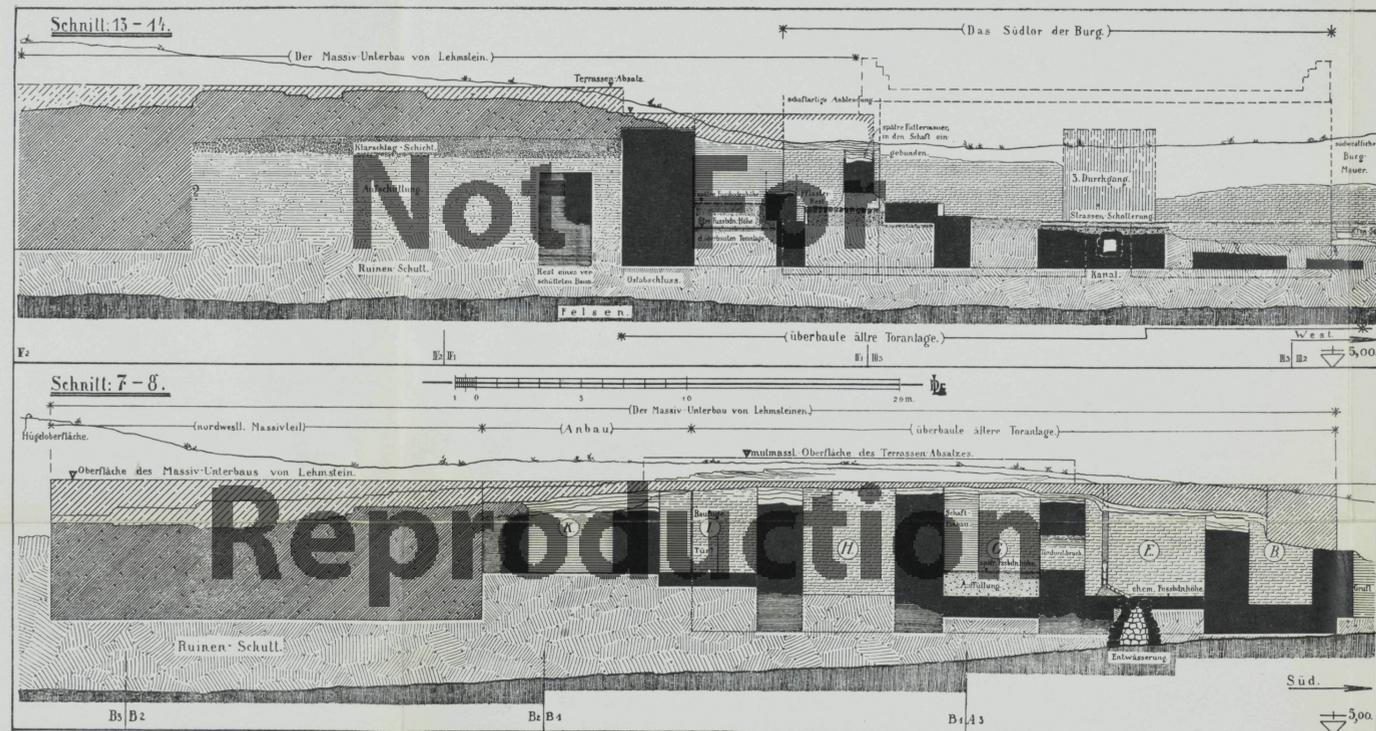
OW-Schnitt 13-14 durch Lehmziegelmassivteile M-Ub u. M-Uc und Altter mit Nordfront des Südters, ges. gen S.; OW-Schnitt 7-8 durch Lehmziegelmassivteile M-Ua und M-Ub und Altter, ges. gen O.

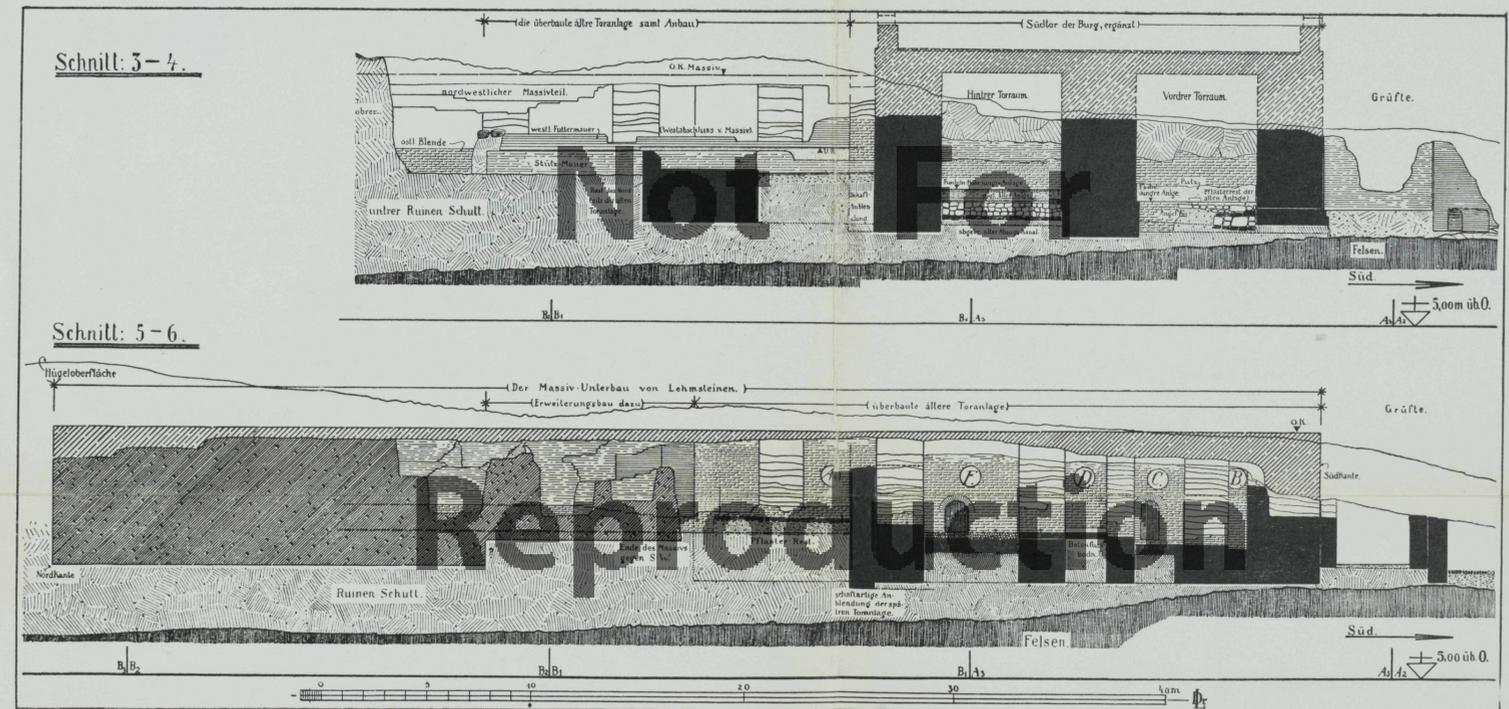
NS-Schnitt 3-4 durch Südter, Altter, Gruftanlagen mit Westansicht des Lehmziegelmassivs, ges. gen O.; NS-Schnitt 5-6 durch Altter und Lehmziegelmassiv, ges. gen O.

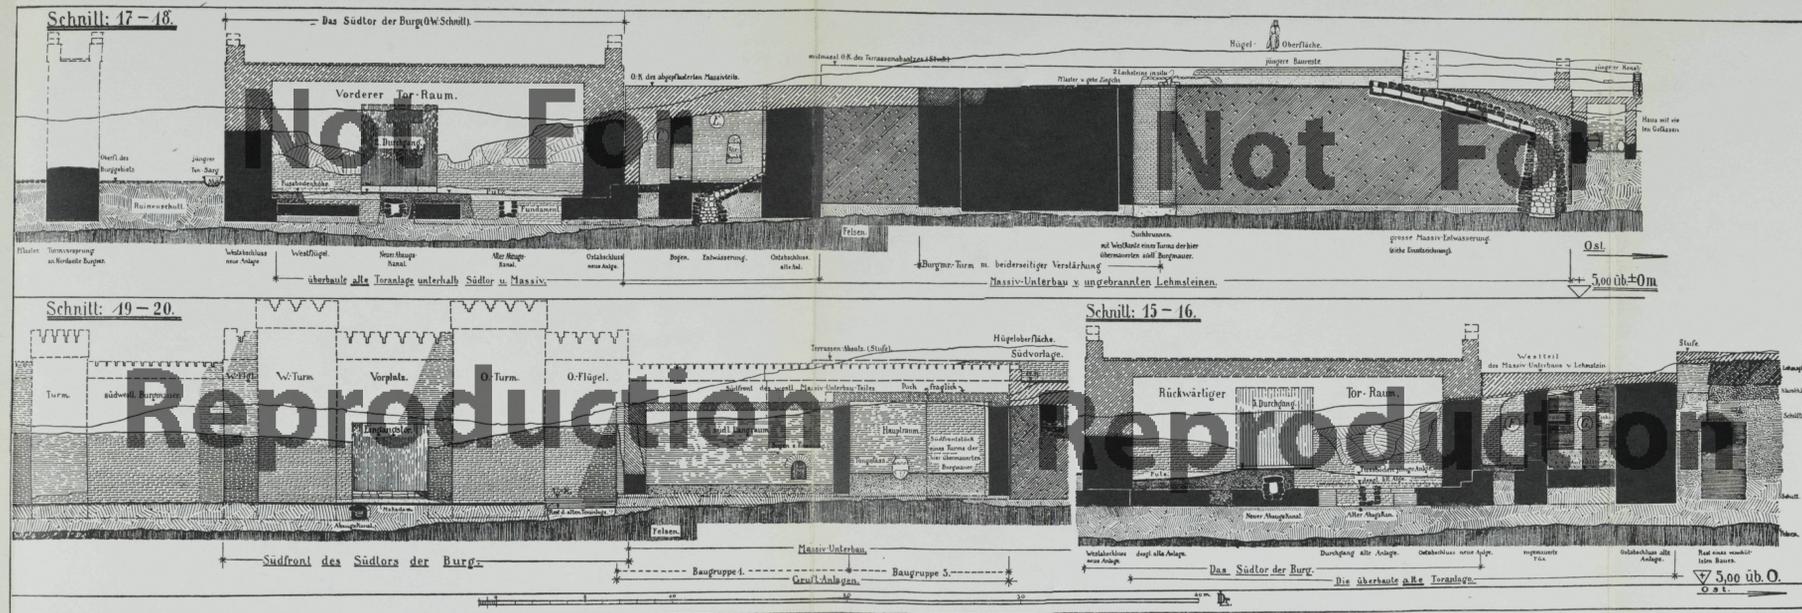
OW-Schnitt 15-16 durch Südort, Altort und Lehmziegelmassiv, ges. gen N.; OW-Schnitt 17-18 durch Südumwallung, Südort, Altort, Lehmziegelmassivteil M-Ud, ges. gen N.; OW-Schnitt 19-20 durch Gruftanlagen und Lehmziegelmassiv, mit Südsicht des Südorts der Burg, ges. gen N.

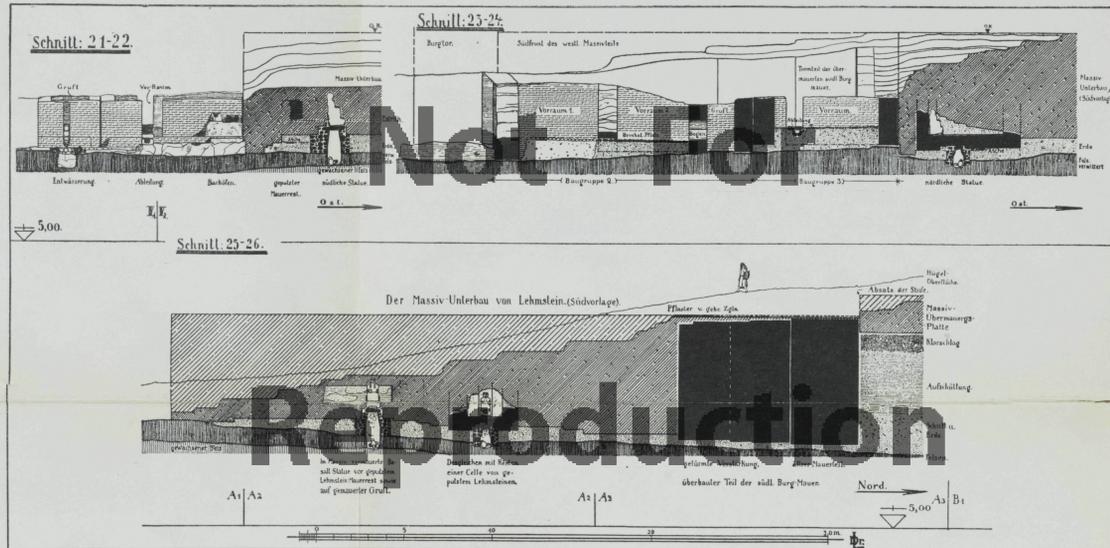
OW-Schnitt 21-22 durch Lehmziegelmassivteil M-Ud mit dem südl. Bildwerk und der Südfront der Gruftanlagen, ges. gen N.; OW-Schnitt 23-24 durch die Gruftanlagen und den Lehmziegelmassivteil M-Ud mit dem nördl. Bildwerk, ges. gen N.; NS-Schnitt 25-26 durch Lehmziegelmassivteil M-Ud mit den vermauerten Bildwerken, Südumwallung und M-Uc

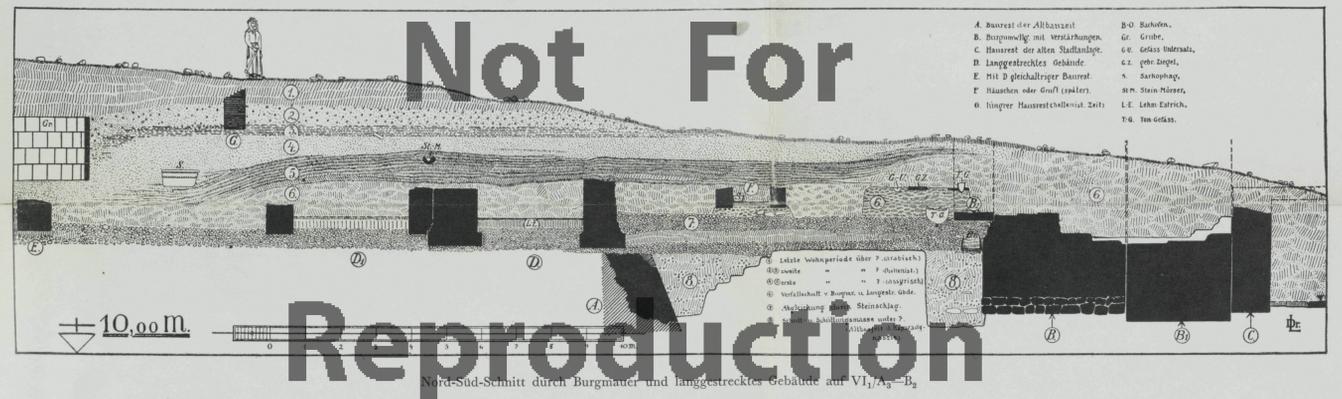
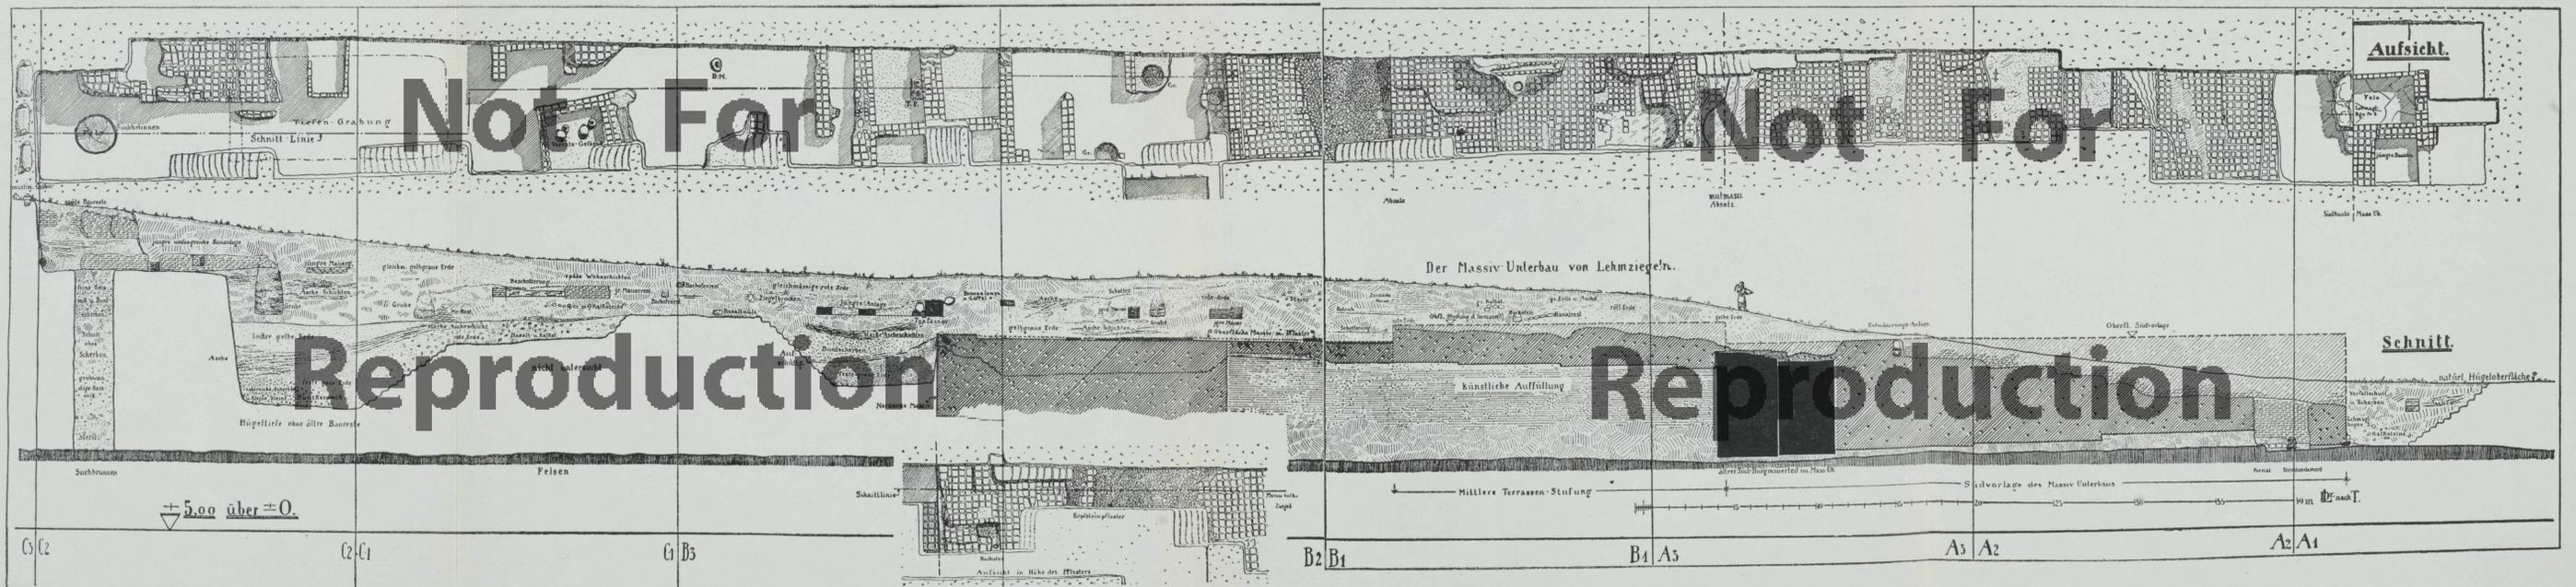
Südstück des Suchgrabens durch Burghügelkopf, Lehmziegelmassiv und Südumwallung der Burg auf A-C/IV 3 in Aufsicht und NS-Schnitt, ges. gen O.

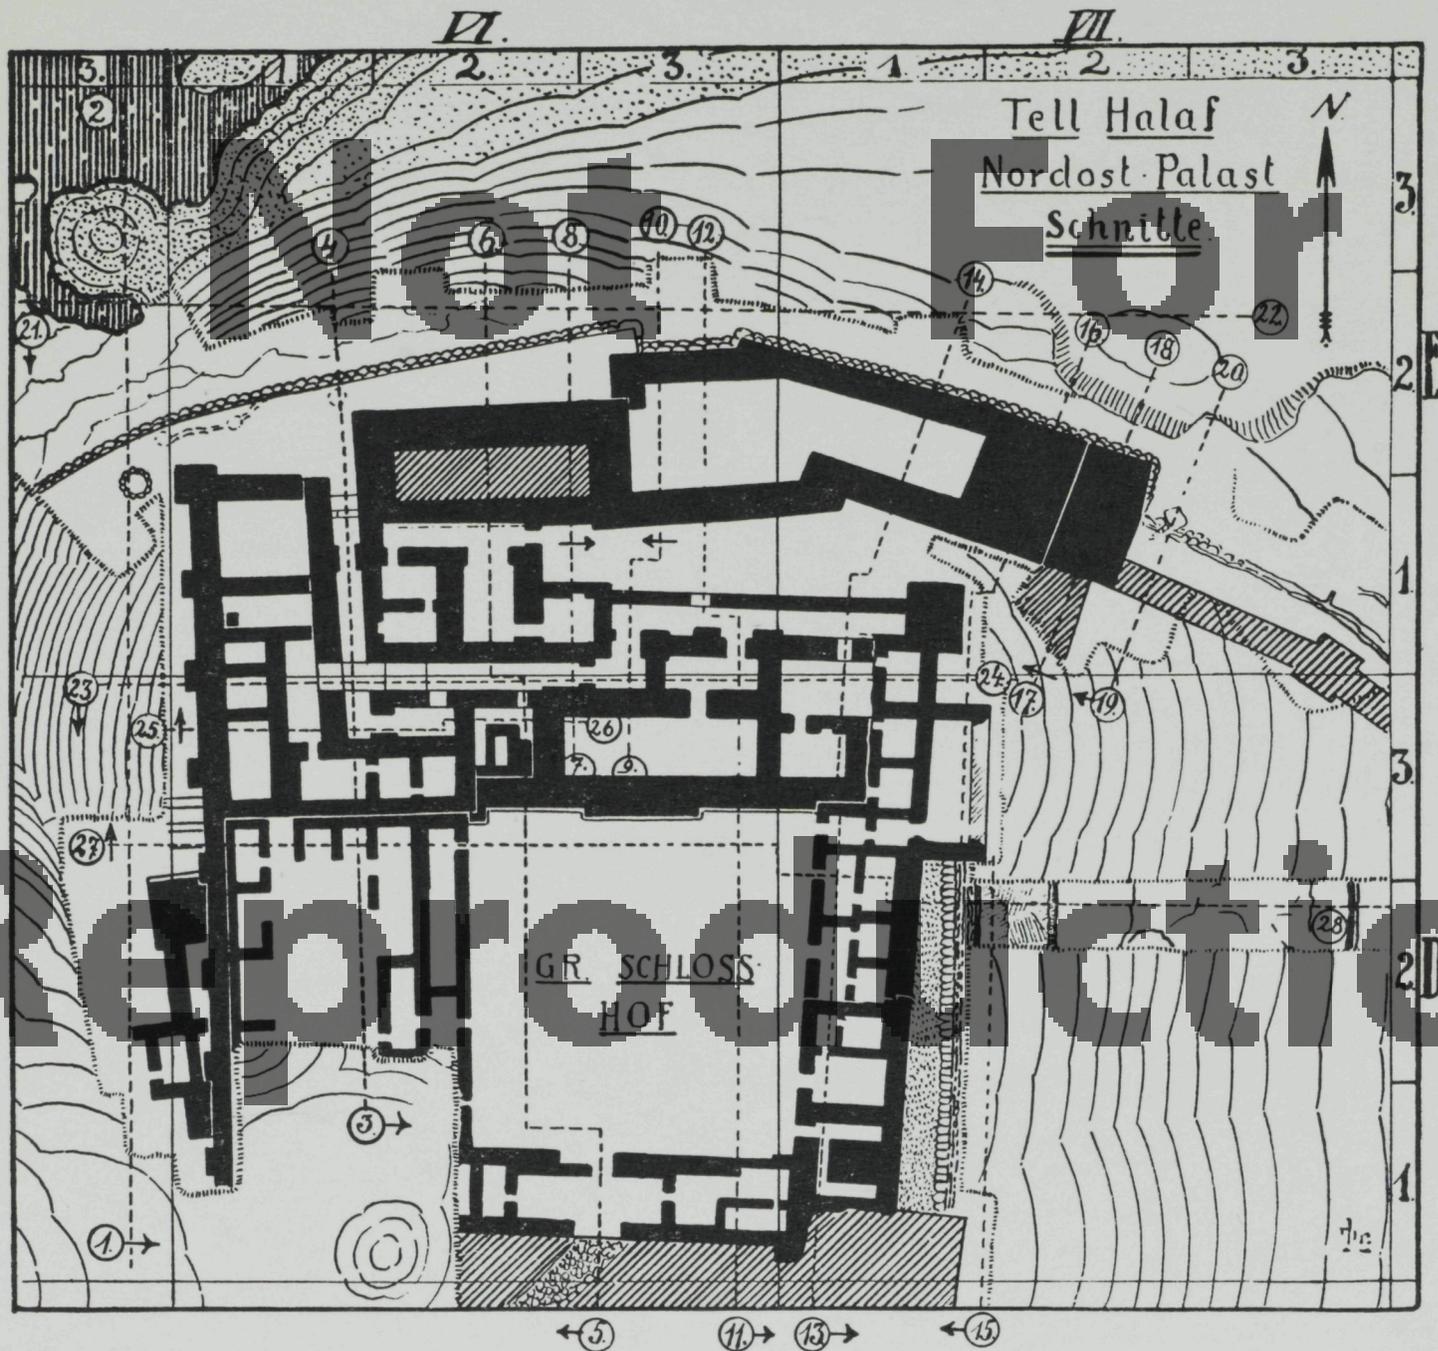
Wohnpalast-Grundriß mit den Linienzügen der Schnitte 1—2 bis 27—28 auf den Plänen 18—20 und Abb. 117 u. 118. (Schnitt 11—12 ist nicht wiedergegeben)

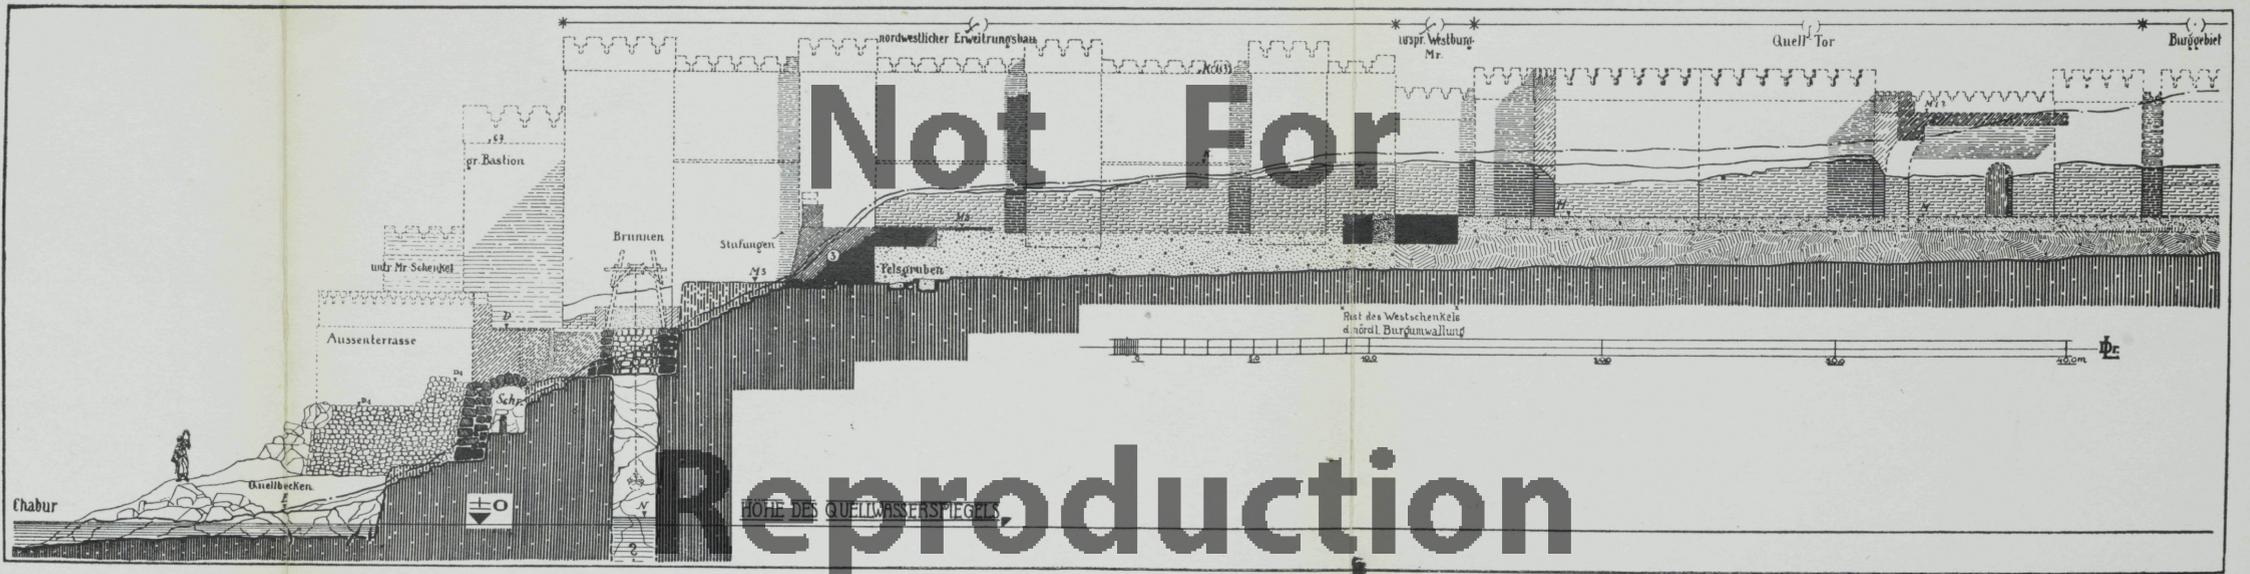
Schnitt 1—2 durch den Wohnpalast

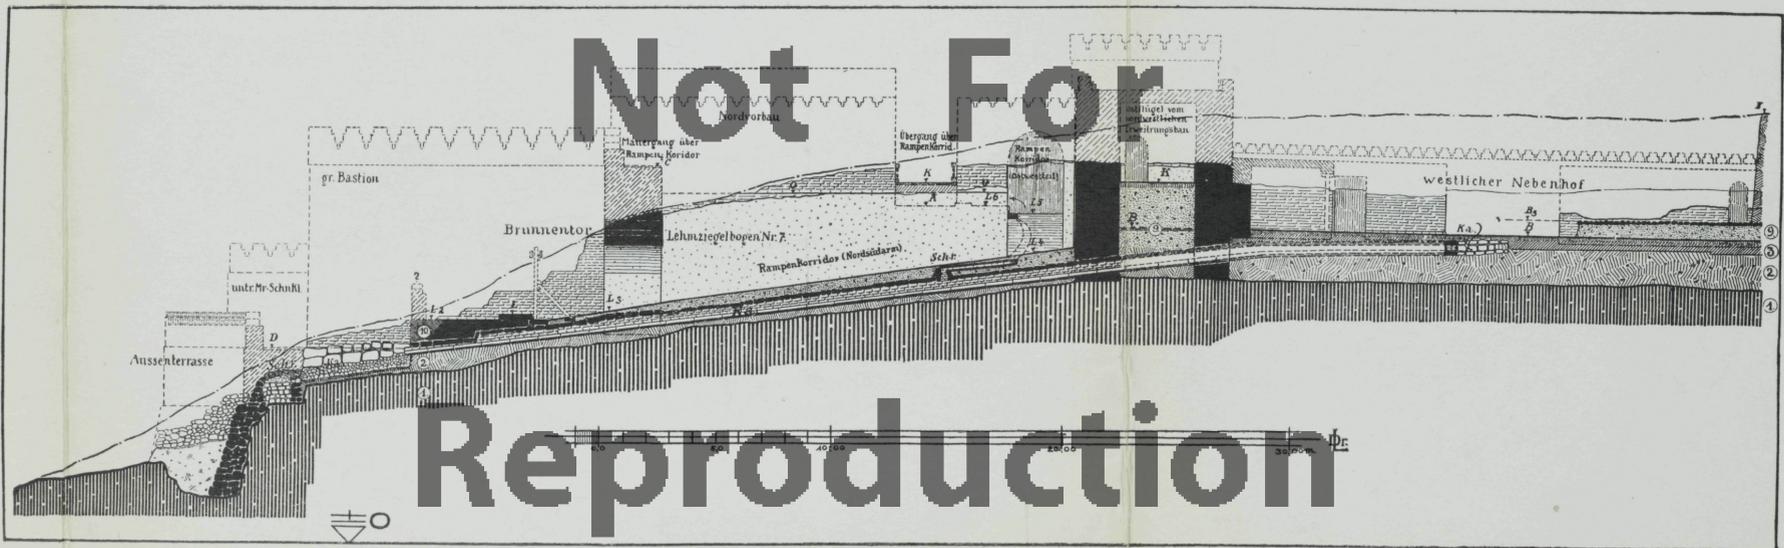
Schnitt 3—4 durch den Wohnpalast

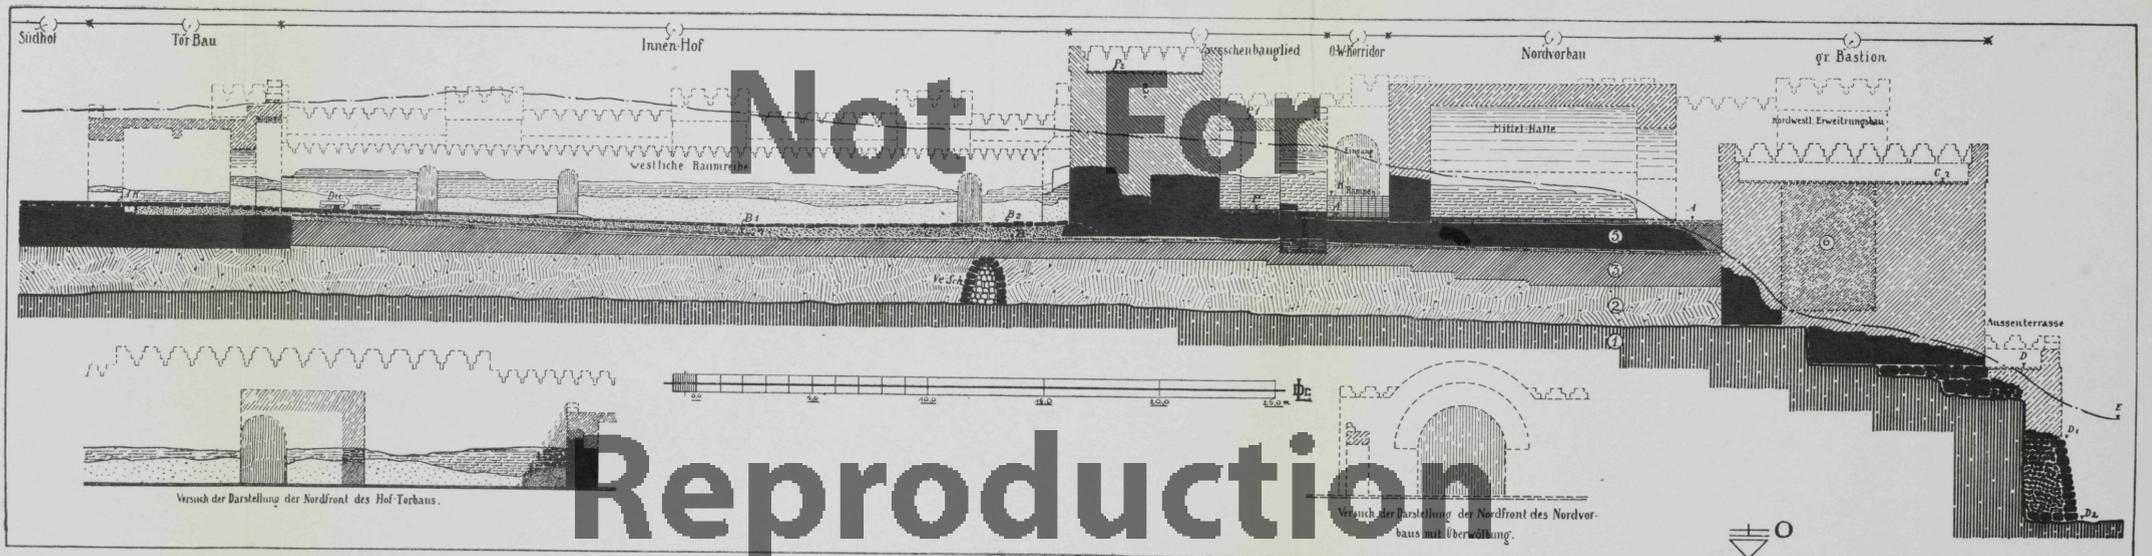
Schnitt 5—6 durch den Wohnpalast

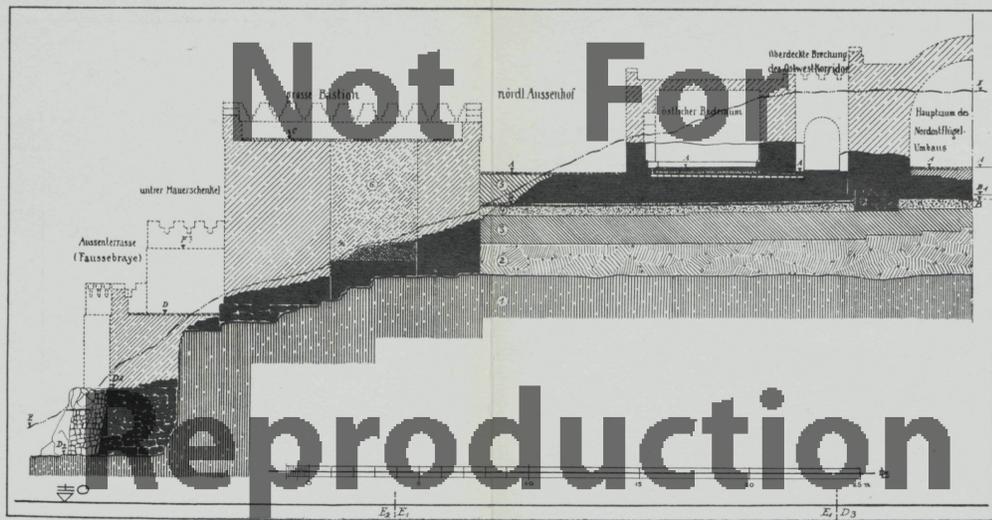
Schnitt 7-8 durch den Wohnpalast
