Mus 913.358
 Op 57.2

bd. 2, plates

Der Burghügel nach den bisherigen Ausgrabungen mit farbiger Kennzeichnung der zusammengehörigen Bauten und Schichten nach F. Langenegger. Vgl. hierzu S. 371 ff. u. 376 ff.

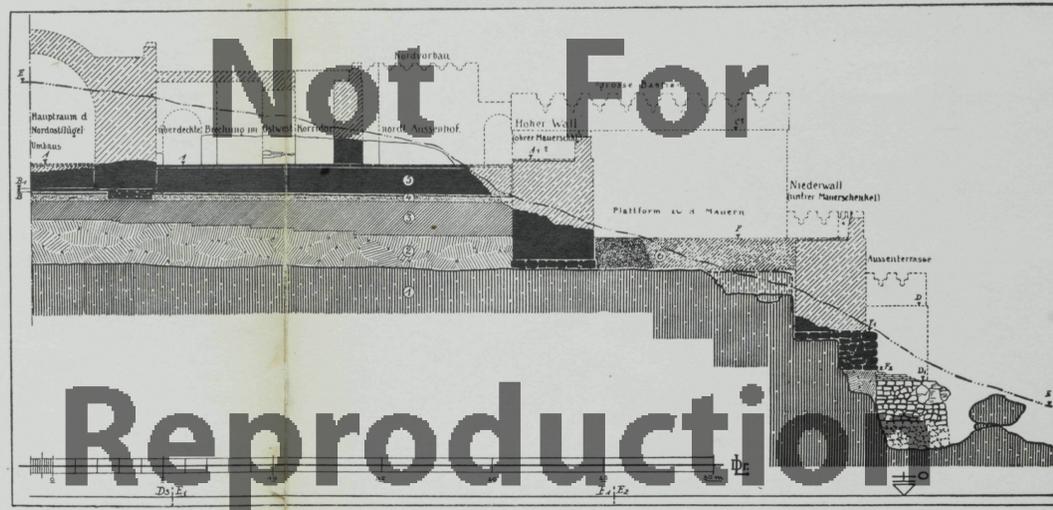
Schnitt 9-10 durch den Wohnpalast

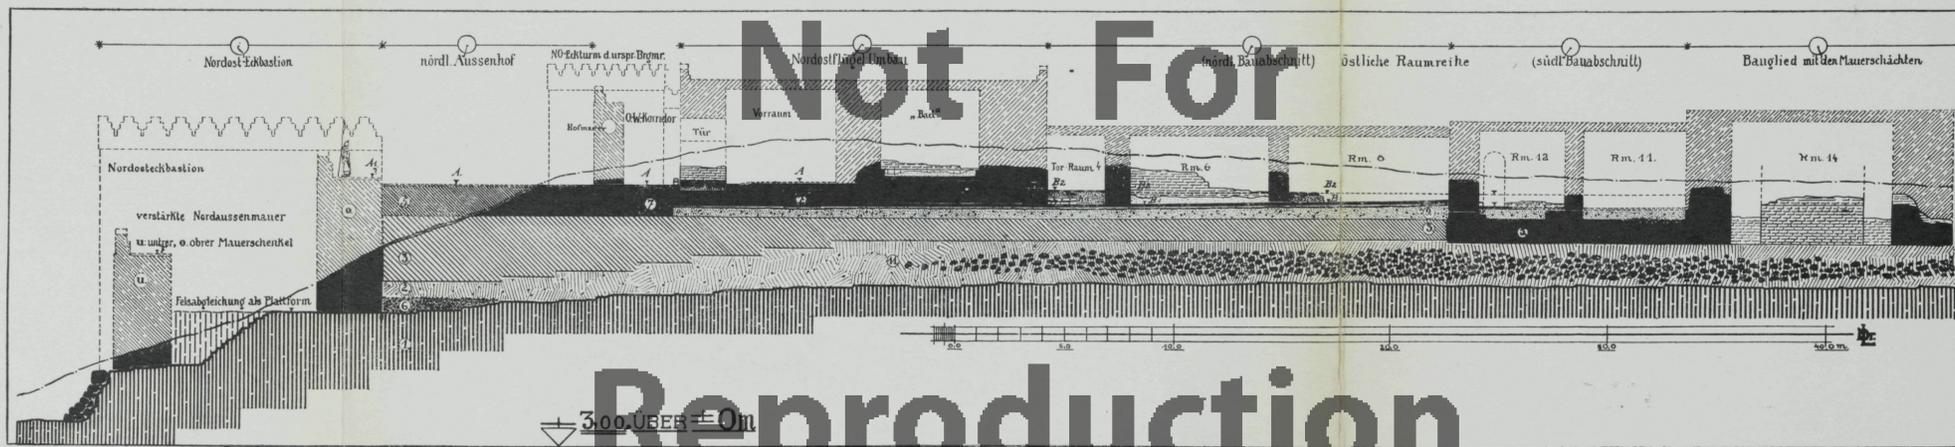
Schnitt 13-14 durch den Wohnpalast

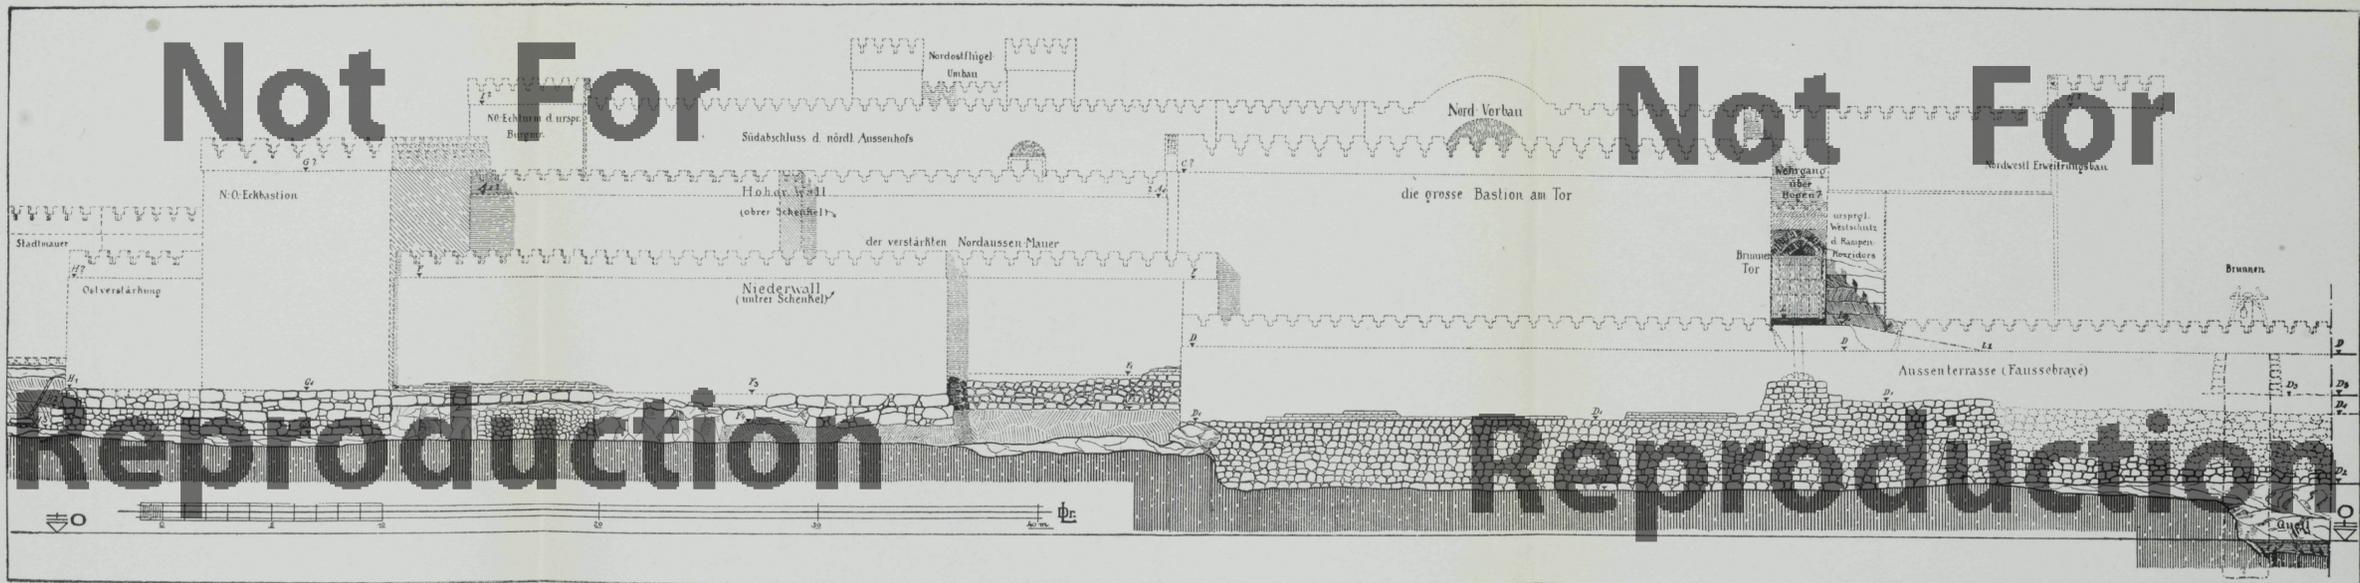
Schnitt 21-22 durch den Wohnpalast
